J-PARC MR 第2電源棟における火災について

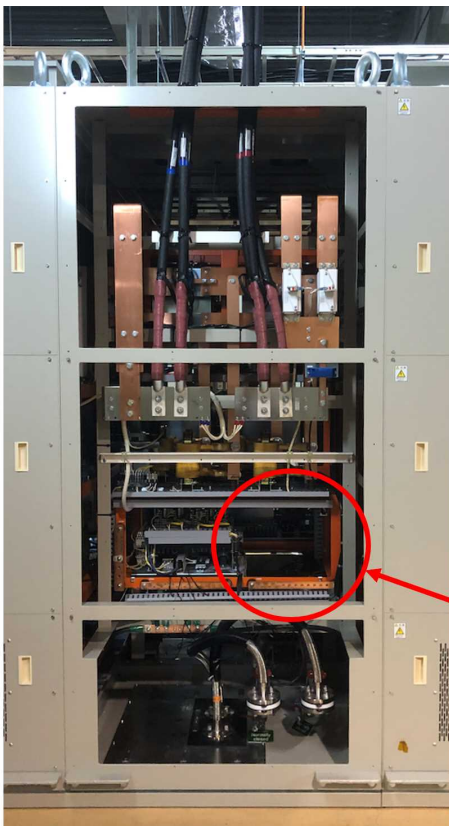
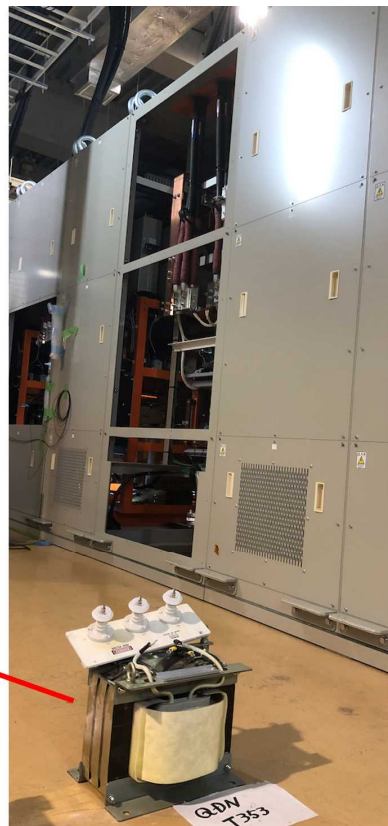
図5 電源盤内のトランスの設置場所

今回の火災では、炎を現場で確認し粉末消火器で消火を行った。焼損部は電源盤内のトランスのみで、隣接する装置と施設への延焼はなかった（図 5 と図 7）。

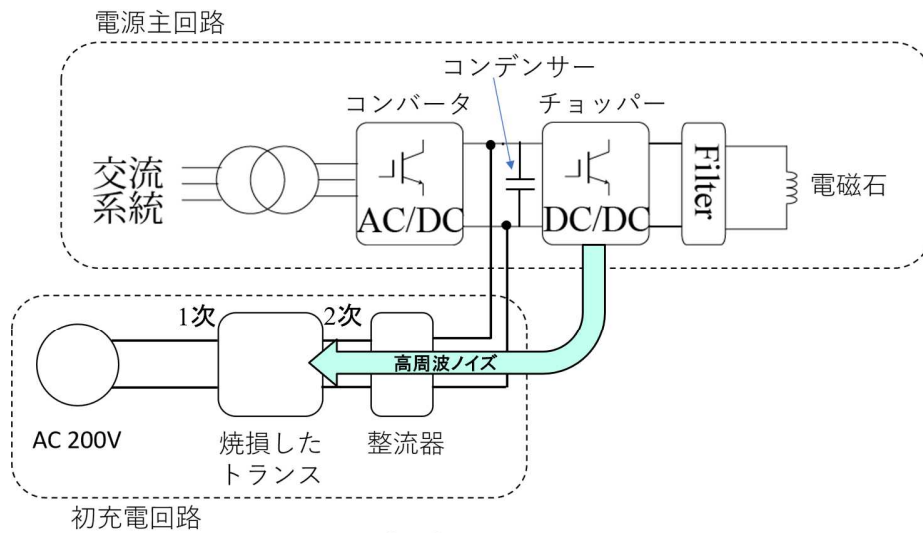
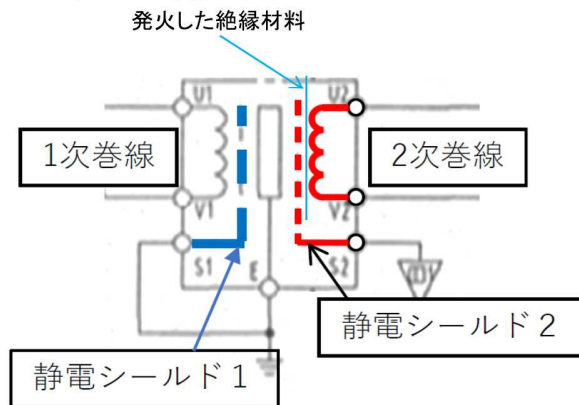
図6 QDN 電源回路図 (概略図)

図 6 に QDN 電源の回路図（概略図）を示す。この電源は、ビーム強度増強のために新規に設計製作された。立ち上げ時にコンデンサーにエネルギーを供給するための初充電回路が電源主回路のチョッパ回路に接続されており、これにより、電源起動時に発生する電力変動を緩和する。今回発火したトランスは、この初充電回路に用いられていたものである。同型の電源は、J-PARC では当該電源を含む MR の 2 台のみである。

- ・ 2 次巻線と静電シールド 2 の間の絶縁材料の焼損が激しい（図 6 と図 8）。
- ・ その他の部品（コイル等）は健全であった。

当該トランスは、特別仕様の特注品で、電源の製作を受注した業者が仕様を定めたものである。その際に、トランスの絶縁設計に対して、チョッパ回路から回り込む高周波ノイズ（図 6）の影響が十分に考慮されていなかった。2 次巻線と静電シールド 2 の間には、使用定格の周波数と電圧に対して必要な絶縁が取られていたが、高周波ノイズによるコロナ放電に対する配慮が十分ではなかった。そのため、構造的に 2 次巻線と静電シールド 2 の間の電界が集中する箇所（焼損の激しかった箇所）でコロナ放電による絶縁劣化が徐々に進行し、使用開始後約 1 年で火花放電に至り、絶縁材料に着火して焼損したものと推定される。

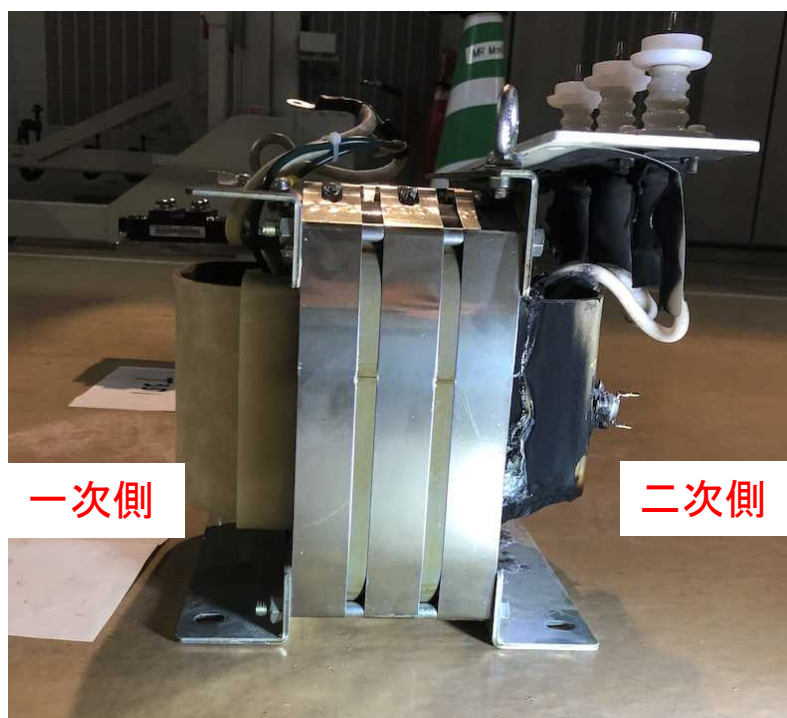
令和 5 年 4 月 26 日に公設消防の立会いのもと、現場で焼損したトランスを取り外し、焼損状況を目視で調査した。トランスの本体の 2 次側の表面が焼損しており、1 次側の表面には焼損は認められなかった（図 7）。当該トランス以外に焼損している箇所はなかった。

図7 焼損したトランス (幅24cm×高さ24cm×奥行27cm) を電源盤から取り出した状態
