J-PARC物質・生命科学実験施設(MLF)第2実験ホールにおける火災について

1. 発生日時 平成27年1月16日(金) 15時01分頃

独立行政法人日本原子力研究開発機構 原子力科学研究所構内
大強度陽子加速器施設(J-PARC)物質・生命科学実験施設(MLF) (図1)
第2実験ホール(第2種管理区域)ミュオンDライン

ミュオンDライン セプタム電磁石電源 (図2に設置位置を、図3に設置状況を示す。)

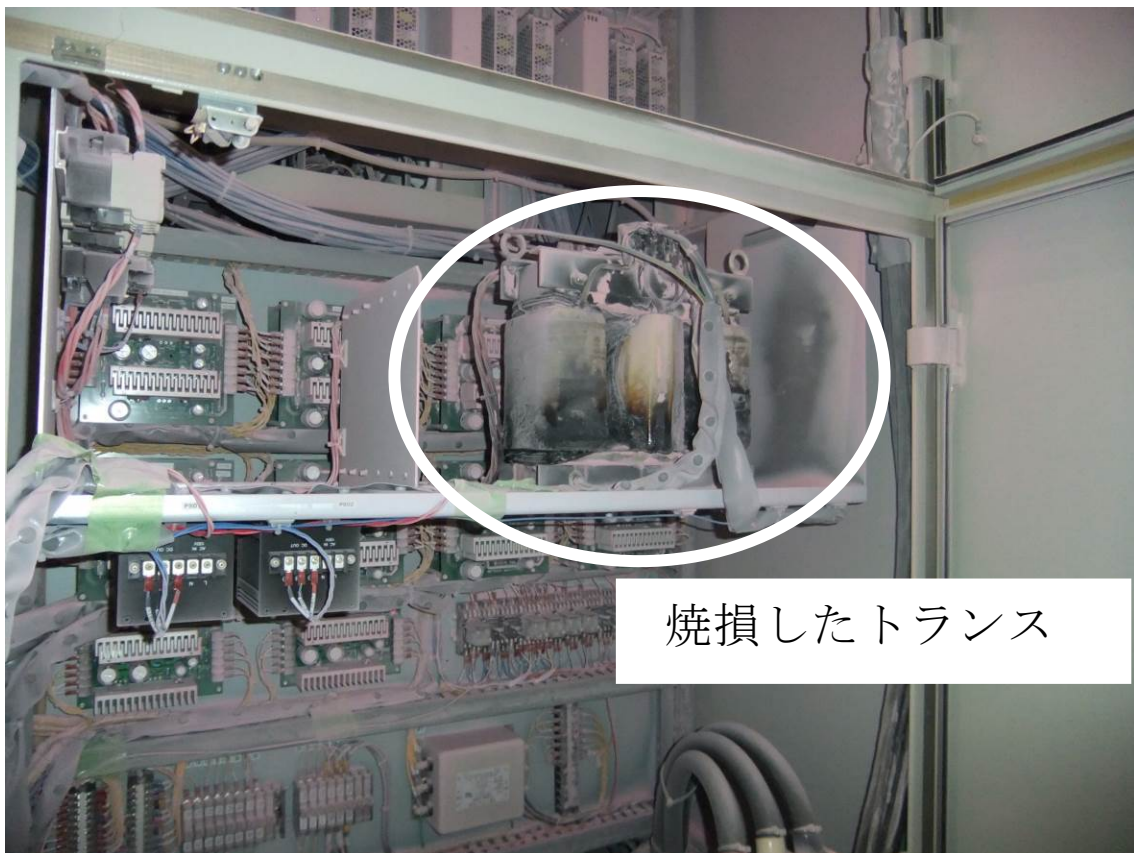
図4 焼損したトランス周辺の写真

電磁石電源に追加したトランスが焼損した。

公設消防の指示により、現場で焼損したトランスを取り外し、焼損状況を調査したところ、トランス本体からの発火が火災原因であった。（図4に焼損したトランス周辺の写真を示す。）

電磁石電源にトランスを組み込んだ状態で通電すると、トランスの二次側（定格138V）に入力電圧420Vが印加される回路構成となっていた。二次側が420Vに耐える設計になっていなかったため、二次側巻線に定格を超える電流が流れ、トランス鉄芯ならびに巻線の異常な発熱を引き起こし、その結果、高温となった鉄芯の磁性が消失してますます電流が増大する状態になったと推定される。電源ブレーカにより過大な電流は遮断されたが、この間に流れた電流によりトランスが発火に至ったと考えられる。

当該電磁石電源については、今後、受注業者が工場に持ち帰り、消火剤の洗浄及び部品の交換を行う。電磁石電源の健全性については、製作時と同様の工程で部品検査を行い確認する。また、今回追加する部分について、安全を担保する保護回路が組み込まれていることを確認する。最終的にJ-PARCセンター構成員の立会いのもと、性能検査を工場で実施した後に、J-PARC物質・生命科学実験施設に搬入する。
