## 放射線発生装置故障等報告書

独立行政法人日本原子力研究開発機構

件名	大強度陽子加速器施設 J-PARC ハドロン実験施設における放射性物質の漏えいについて
事象日時	平成25年5月23日(木) 11時55分頃
事象場所	大強度陽子加速器施設 J-PARC ハドロン実験施設
事象の状況	<p>ビーム取出装置の誤作動により、標的である金が瞬時に高温となり、その一部が破損し、放射性物質が発生装置使用室内に飛散した可能性がある。さらに、この放射性物質がハドロン実験ホール内に漏えいした。この漏えいによってハドロン実験ホール内で作業者が被ばくした。</p> <p>ハドロン実験ホール周辺に設置されている管理区域境界のエリアモニタの指示値に上昇が確認された。また、隣接する核燃料サイクル工学研究所のモニタリングポストおよびモニタリングステーション群のうち、J-PARCに近い3局で、通常の変動範囲を超える一時的な線量率の上昇が観測された。これらのことから、ハドロン実験ホール内から放射性物質を周辺環境(管理区域外)に漏えいさせたと考えられる。</p>
管理区域内での漏えいと被ばくの状況	<p>標的である金の一部が破損し、放射性物質が発生装置使用室内に飛散した可能性がある。さらに、この放射性物質がハドロン実験ホール内に漏えいした。</p> <p>ハドロン実験施設内の管理区域内に立ち入った放射線業務従事者34名に被ばくが確認され、その内部および外部被ばくの合算線量は、0.1~1.7mSvの範囲であった。</p>
環境への漏えい及びその影響	放出された放射性物質はほぼ西方向の狭い範囲に拡散移行し、希釈・減衰していると推定された。また、放射性物質の放出に伴うハドロン実験施設に最も近い事業所境界における最大線量は $0.29\mu\text{Sv}$ と見積もられた。
原因	今後詳細な調査を行う。
処置と対策 (今後の対応)	現在加速器の運転を停止しており、ハドロン実験ホールへの立ち入りを制限している。上記の原因調査結果を踏まえ、再発防止のために必要な対策を検討する。

大強度陽子加速器施設 J-PARC ハドロン実験施設における放射性物質の漏えいについて (第一報)

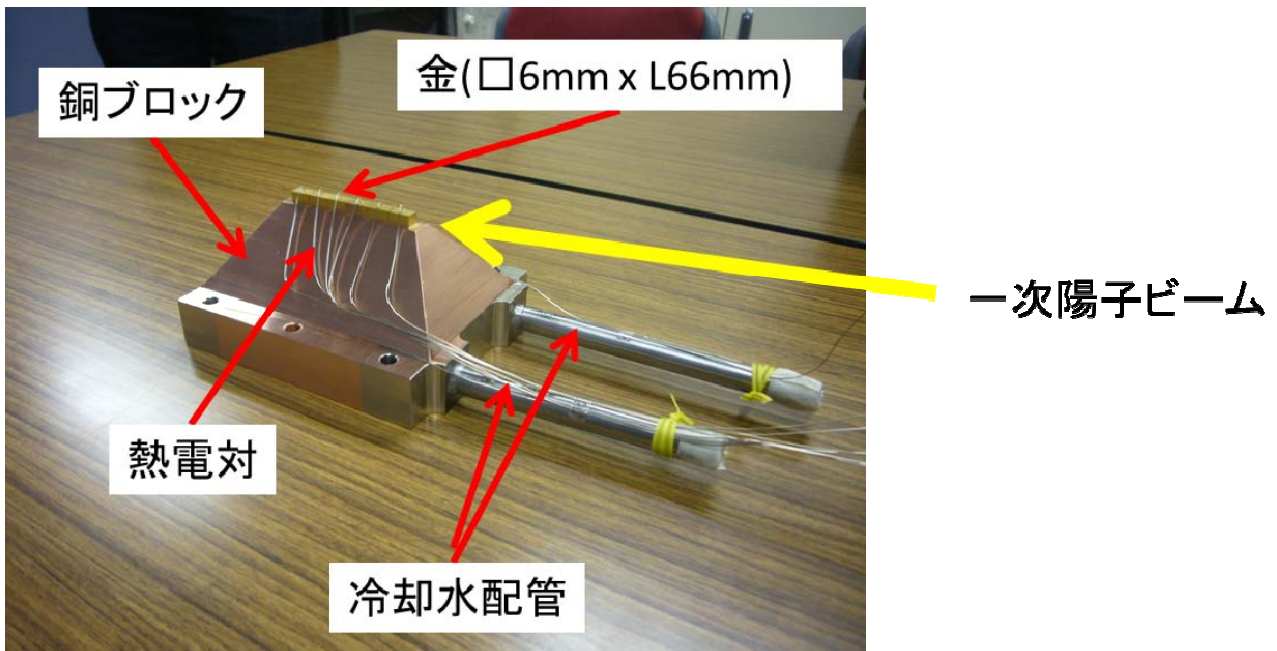
図4 ハドロン実験施設で用いている金標的

ハドロン実験施設において、図 4 に示す金標的に陽子ビームを照射し、標的で生成された素粒子を利用した実験を行っていた。平成 25 年 5 月 23 日 11 時 55 分頃、ビーム取出装置が誤作動したことにより、粒子数  $3 \times 10^{13}$  個の陽子ビームが通常 2 秒間にわたって標的に照射されるところを、 $2 \times 10^{13}$  個の陽子ビームが非常に短い時間 (1000 分の 5 秒) で照射された。その結果、標的である金が瞬時に高温となり、その一部が破損した可能性がある。

なお、金標的は図 4 に示すように、6mm×6mm 角、長さ 66mm の金に、熱除去用の冷却水配管付き銅ブロックを取り付けた構造をしている。また、標的温度計測用に熱電対を備えており、図 5 に示す金標的容器に装荷されている。

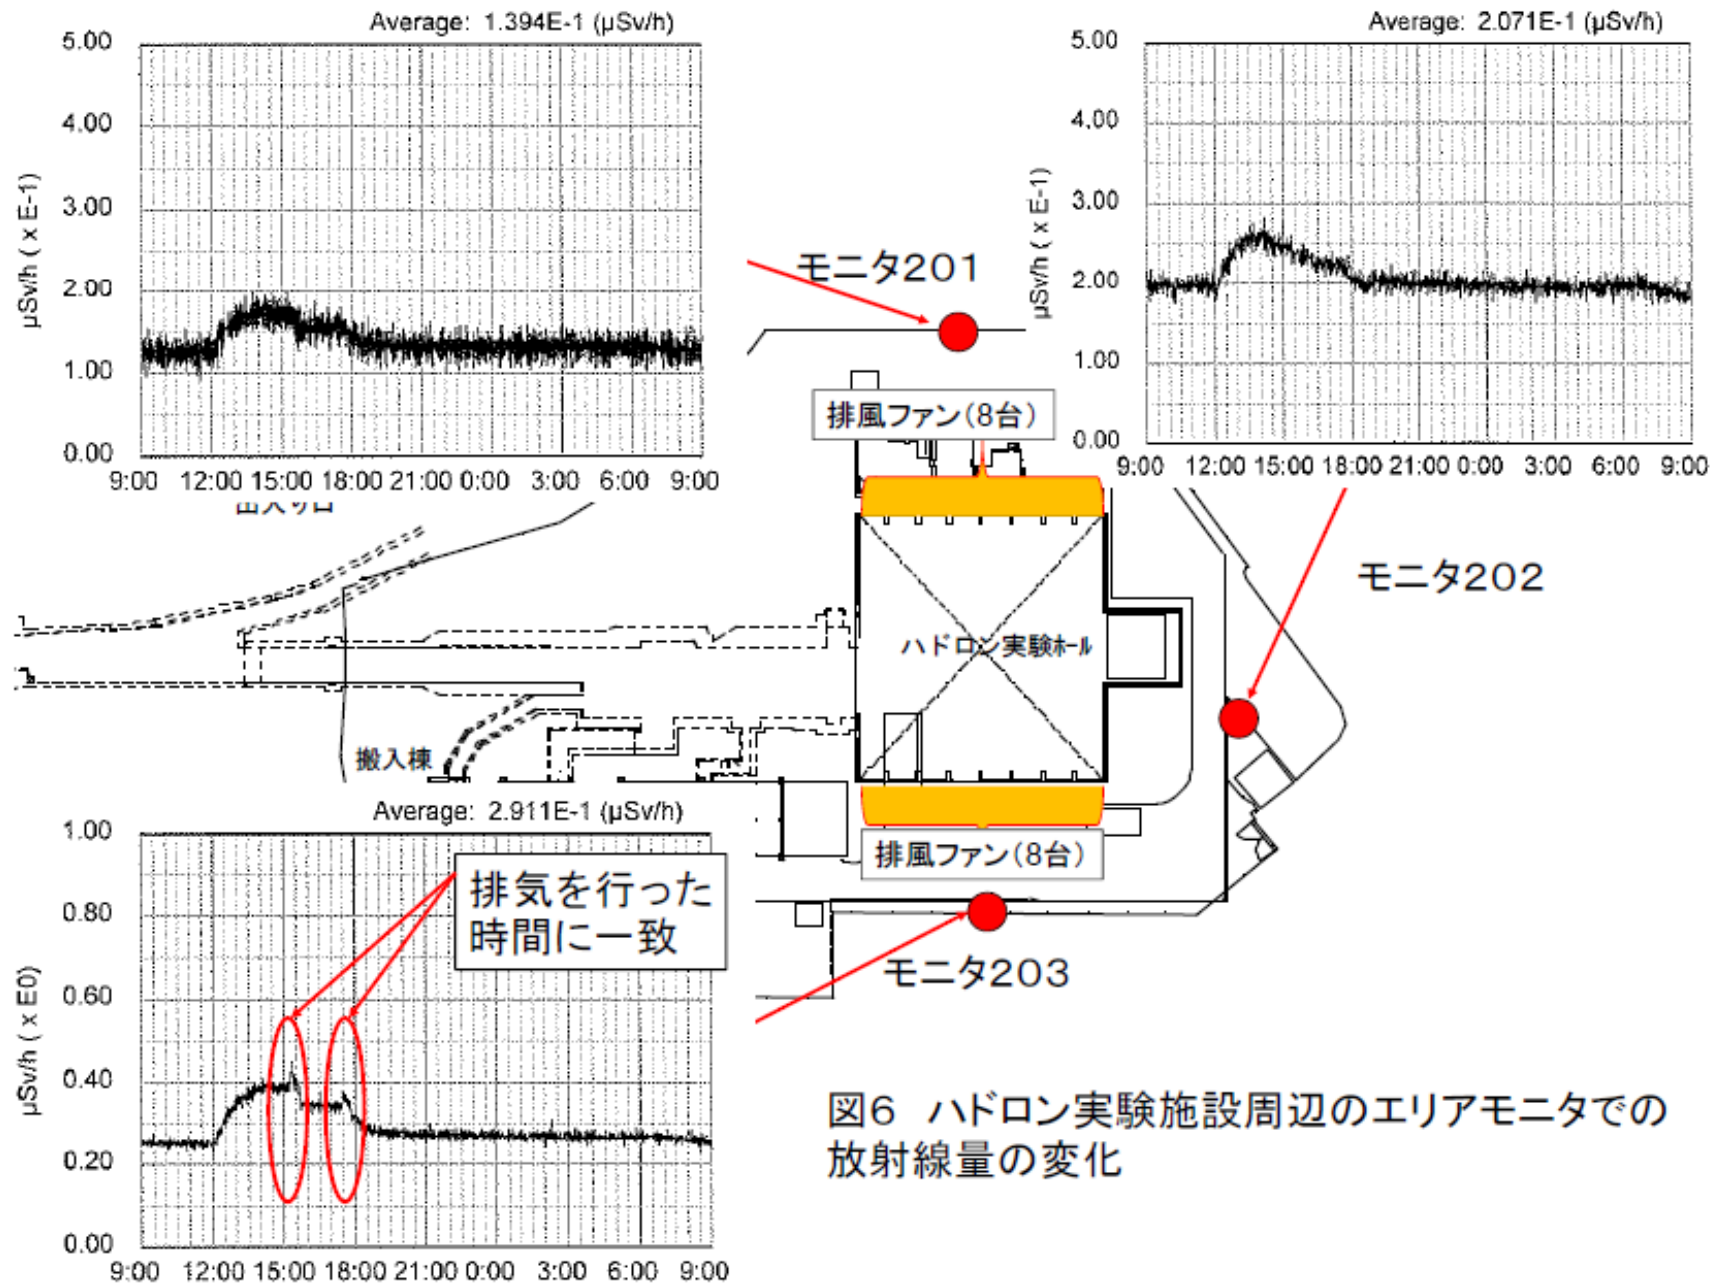
図6 ハドロン実験施設周辺のエリアモニタでの放射線量の変化

ハドロン実験ホール周辺に設置されている管理区域境界のエリアモニタの指示値に、排風ファンの動作に伴う上昇が確認された（図 6）が、原子力科学研究所に設置されているモニタリングポスト等の線量率の記録を調査した結果、放射性物質の放出による影響は観測されていなかった。一方、隣接する核燃料サイクル工学研究所のモニタリングポスト群のうち J-PARC 近くに設置されている 3 局では、通常の変動範囲を超える一時的な線量率の上昇が 2 回観測され、これは放出の時期に対応していた。ハドロン実験ホール内から放射性物質を周辺環境（管理区域外）に漏えいさせたと考えられる。
