平成 25 年 6 月 18 日
J - P A R C センター
高エネルギー加速器研究機構
日本原子力研究開発機構

「大強度陽子加速器施設 J - P A R C ハドロン実験施設における放射性物質漏えいについて（第二報）」及び「事故・故障等発生報告書」の提出について

大強度陽子加速器施設 J-PARC ハドロン実験施設における放射性物質の漏えいについて (第二報)

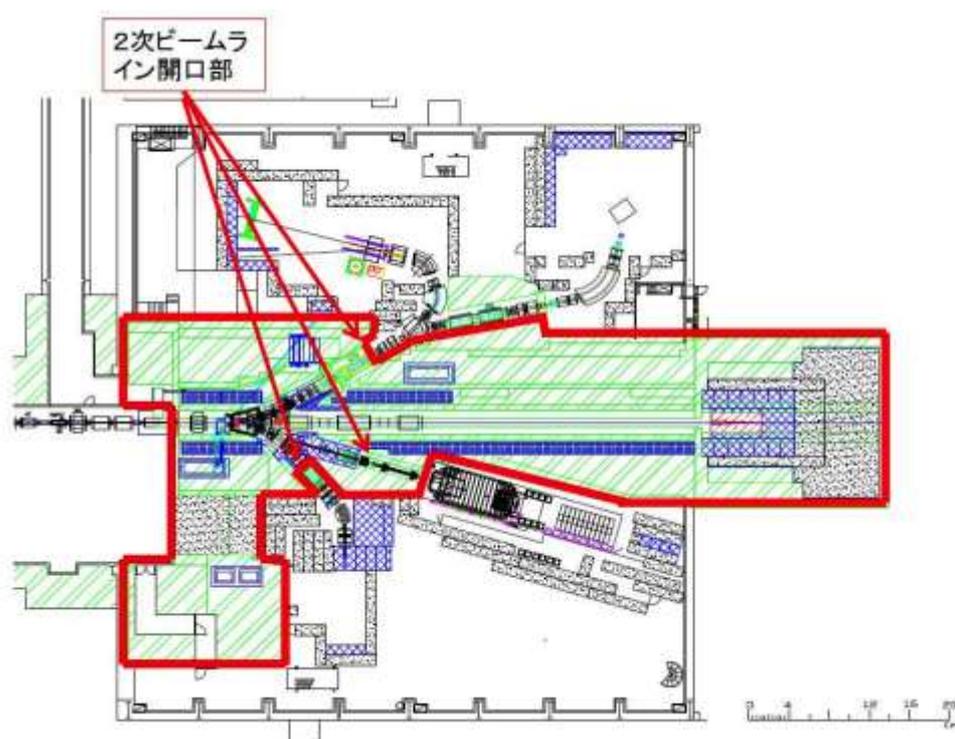
ハドロン実験施設の管理区域は、ハドロン実験ホール周辺およびその内部に、放射線障害予防規程に定める第2種管理区域を設定しており、その内側の1次ビームライン室が第1種管理区域となっている。図2.2に現状の第1種管理区域の範囲を示す。現状では1次ビームライン室の境界付近に1重の空気遮断部分を設け、第1種管理区域の空気を閉じ込めている。ビーム運転中は第1種管理区域の空気を循環し、その一部をフィルタに通して放射性物質の除去を行っている。運転停止後第1種管理区域内で作業等を行う際には、フィルタを通し空気中の放射性物質の濃度を監視しながら排気筒より排気している。

今回の事故においては、標的周辺の気密が十分でなかったために、第1種管理区域内で発生した放射性物質が第2種管理区域であるハドロン実験ホール内に漏えいし、さらに排風ファンの運転により実験ホール外および管理区域外に漏えいしたと考えている。

図2.2: ハドロン実験施設の第1種管理区域の現状。太線で囲まれた範囲が第1種管理区域である。

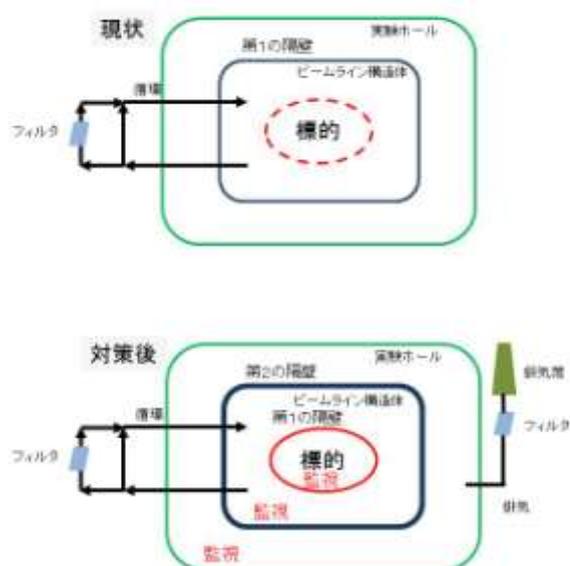
図 2.11：施設や設備の改修に関する概念図。上図が現状、下図が対策。

図 2.11 にこれらの概念図を示す。現状では1次ビームライン室の境界付近に空気遮断部分を設けこれを1重の隔壁として運用しているが、これを2重化し、標的部分をはじめとする気密性能の強化を行う。また、現状では1重の隔壁の内側の空気中の放射性物質の監視は行っていないが、対策後は各層にて空気中の放射性物質の監視を行う。

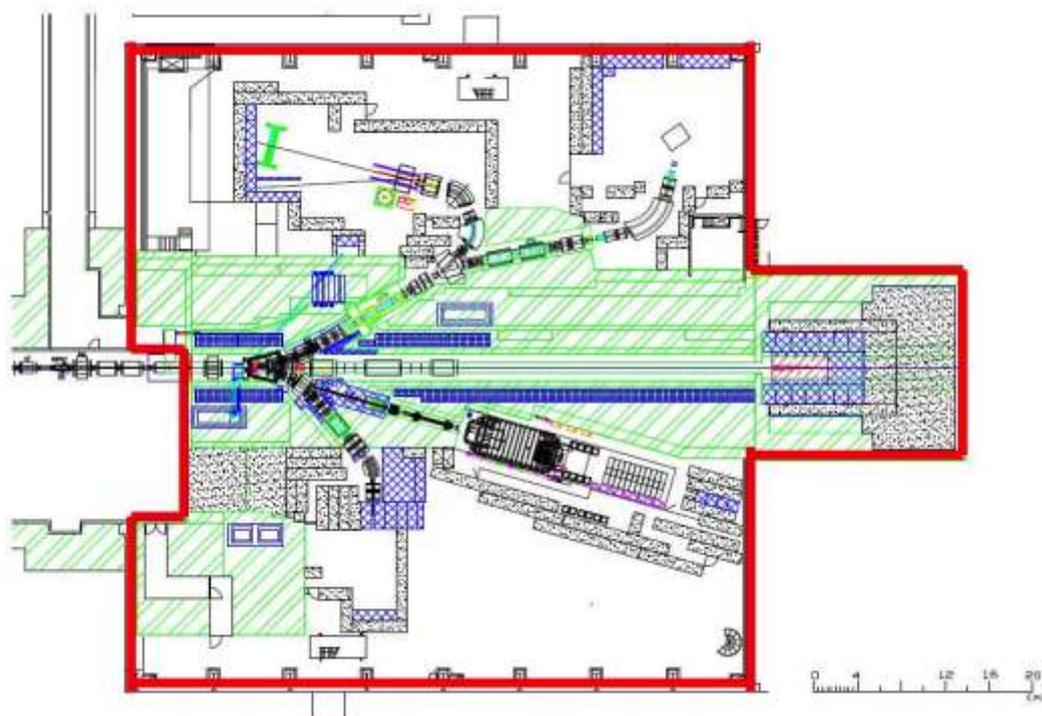
図 2.12 : ハドロン実験ホールにおいて管理区域の見直しを行う範囲。

これらの措置を講じた上で、ハドロン実験ホールの管理区域の見直しを行う。
図 2.12 に見直しを行う範囲を示す。
