J-PARCハドロン実験施設における
放射性物質漏えい事故検証に係る有識者会議

答申書

平成 25 年 8 月 22 日

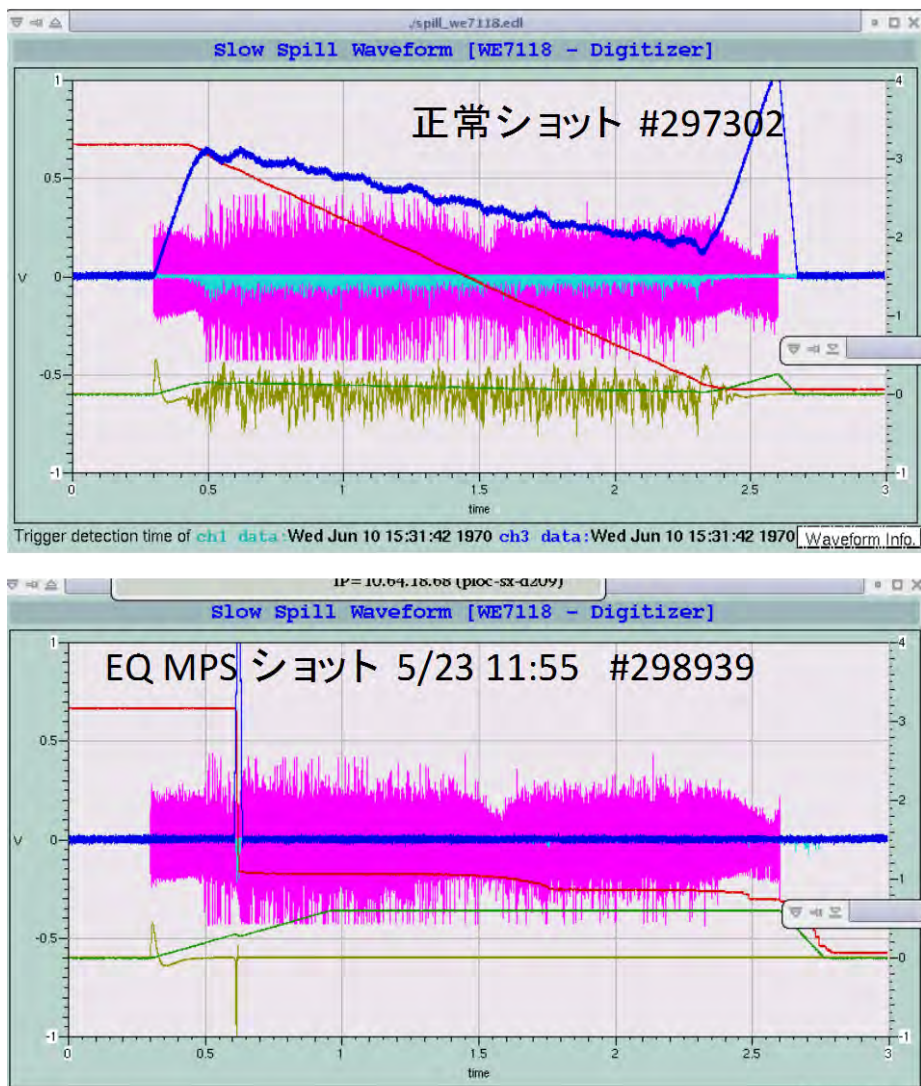
リングからの急激なビームの減少は、別のビームラインへの取り出しで使われる速い取り出し用のシステムが動作したときにも起こるので、加速器シフトリーダ（加速器のビーム運転のリーダ）は速い取り出し用電磁石が誤作動したのではないかと勘違いした。さらにE Q電源のインターロックで加速器の運転が停止すること自体は時々起こっており、その場にいた加速器関係者は特別の異変とは認識しなかった。そのため事故の初動調査が遅れた。

図2-1：正常時（上）及び誤作動時（下）の周回ビーム、遅い取り出し用電磁石電源の電流出力波形など：50 GeVシンクロトロン内の周回ビーム粒子数（赤線）、陽子ビームの時間分布波形（シアン線）、遅い取り出し用電磁石電源（EQ電源）の出力電流（青線）、陽子ビームの取り出し時間を制御するユニット（スピル制御 DSP ユニット）でのEQ制御信号波形（緑線）、遅い取り出し用電磁石（EQとは別の電磁石：RQ電磁石）の電源出力電流（鶯色線）、及びRQ制御信号モニタ値（桃色線）の時間的挙動を示す。

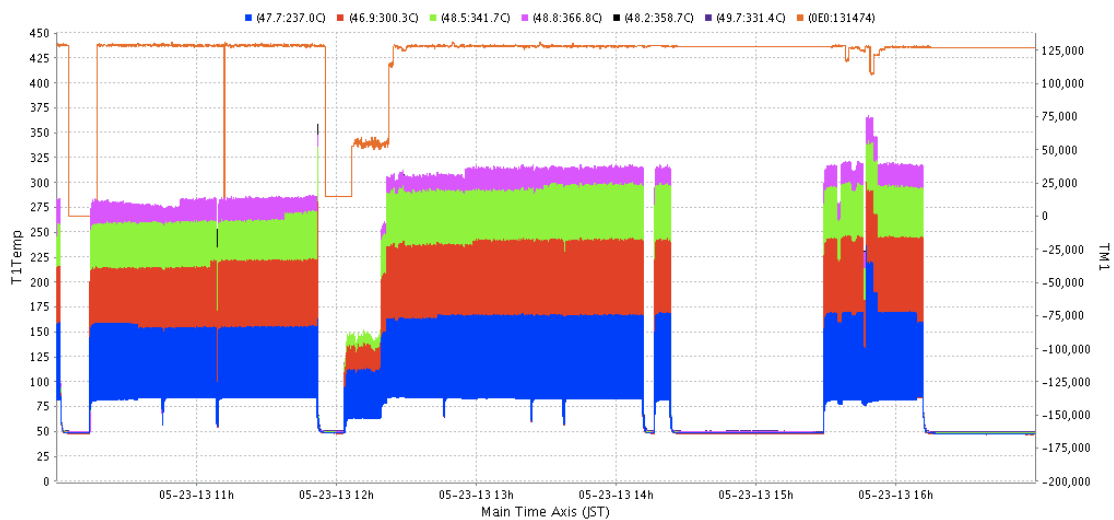
図 2-3 : 事故のショット前後の、2 次粒子の発生量（上赤線）と標的各部の温度（下各色）。問題のショットのところで一瞬急激な温度上昇の一部が見られる。わずかな中断後のビーム再開時二粒子の発生量は、事故以前の 40%程度まで減少、標的温度的上昇も著しく低下している。その後ビーム照射位置の移動を水平方向に 1.3 ミリメートル程度行ったところ 2 次粒子発生量が回復し、同時に標的溫度も上昇していることがわかる。さらにしばらく休止した後の記録は、水平、垂直両方向を調整した時の記録である。

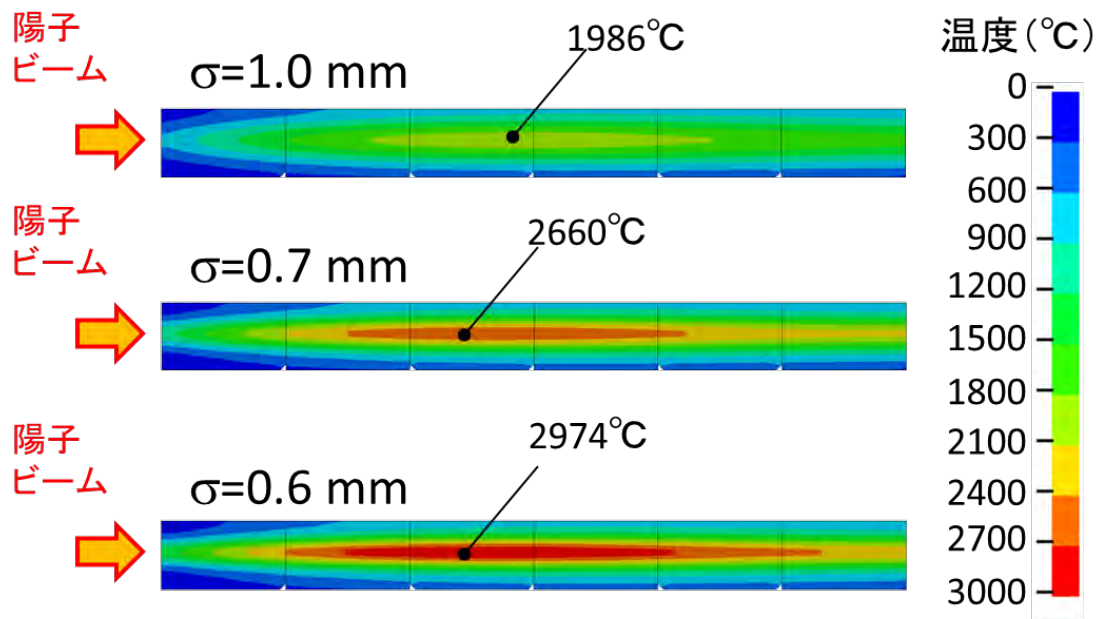
放射性物質を含む溶解した金の流れ出した経路は、標的の後方部分が溶解し貫通していれば後方から、またはブロック間の隙間である可能性が高い。

図2-4：事故ショットを想定した標的昇温の熱計算結果。仮定するビームサイズにより最大温度や領域は変化するが、金標的が一部溶融あるいは昇華したものと推察される。

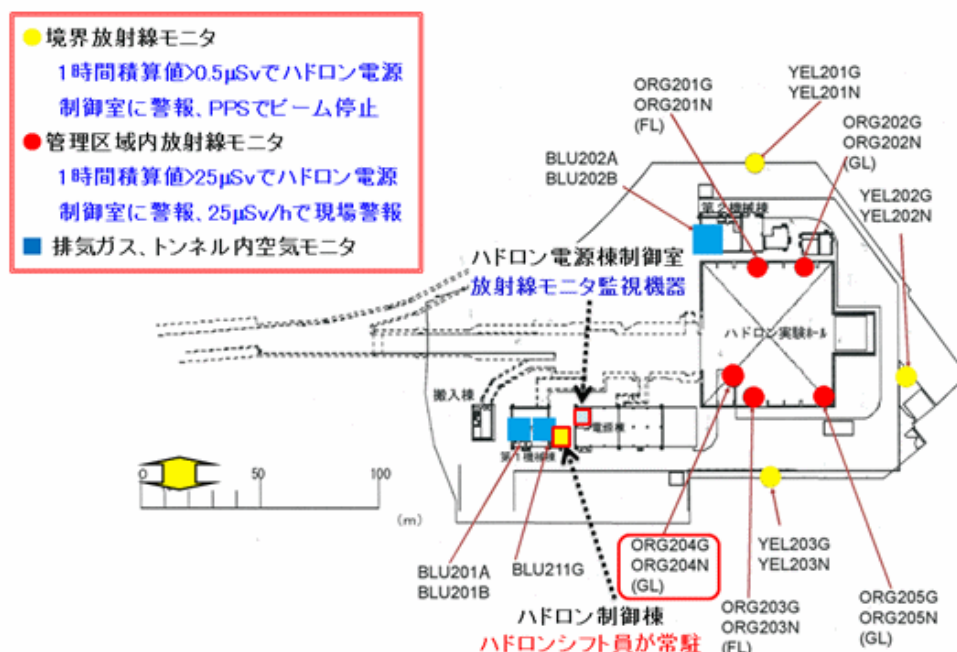
ハドロン実験ホール内の第2種管理区域の放射線モニタは室内の放射線レベルの監視を目的として空間線量をモニタするものであり、遮へい壁内部から第2種管理区域への放射性物質の漏えいを監視するためのものではなかった。漏えいしやすい場所付近にもモニタを設置してあれば事故時の判断材料が増えたと考えられる。事業所境界のモニタリングポストに関してはJ-PARC以外の施設が設置したモニタが周辺にもあり、全体としては適切な配置であったが、連携したシステムになっていないため、ハドロン実験ホールでそれら全てを監視できるようになっていなかった。

ハドロン実験施設に設けられた放射線安全管理に係わる設備の配置を図2-6に示す。1次ビームラインを除くハドロン実験ホールの空間は、本来放射性物質が漏れ出ることのない第2種放射線管理区域として設定され、5カ所にエリアモニタが配置されている。さらに実験室建屋外に設定された第2種管理区域境界にも3カ所のエリアモニタが設置されている。

図2-6：ハドロン実験ホールの放射線管理設備の配置

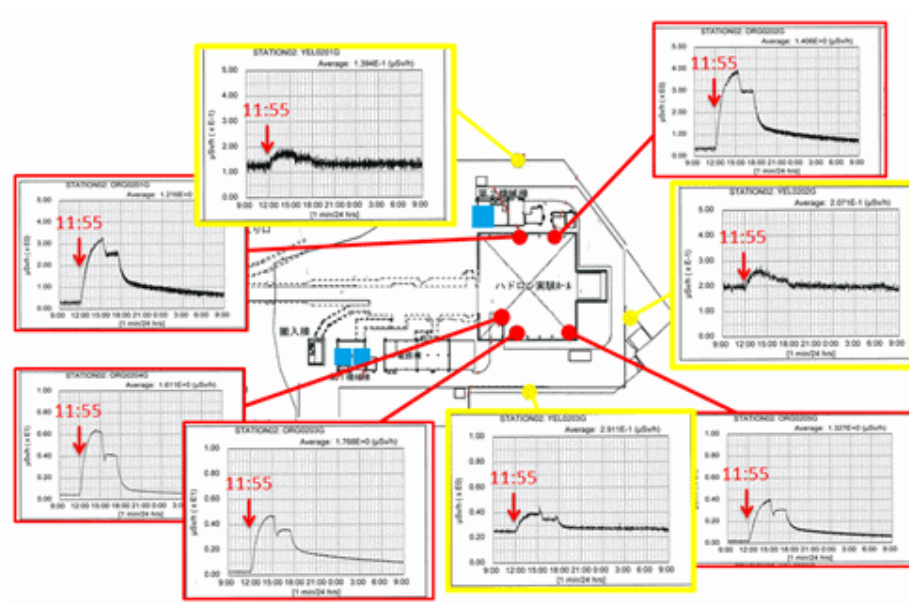
図2-7にデータベースに残された全てのモニタのトレンドを示す。これらを精査すると、全てのモニタが11時55分以降に上昇を開始し、その後もゆっくりと上昇を続けている。全てのモニタが正常に放射線を検出していることから、必要な感度を持ち、数や設置位置についても問題がなかったものと考えられる。

監視区域境界のモニタについても、区域内の事象に同期した上昇が認められることから、境界モニタとしての機能は果たしていると判断される。しかし、データの視認性及び監視画面の設置場所が適切でなかったために、データの共有化ができず、現場における事象認識や対応の大幅な遅延が生じることとなった。

図 2-7：全てのモニタで検出された線量のトレンド

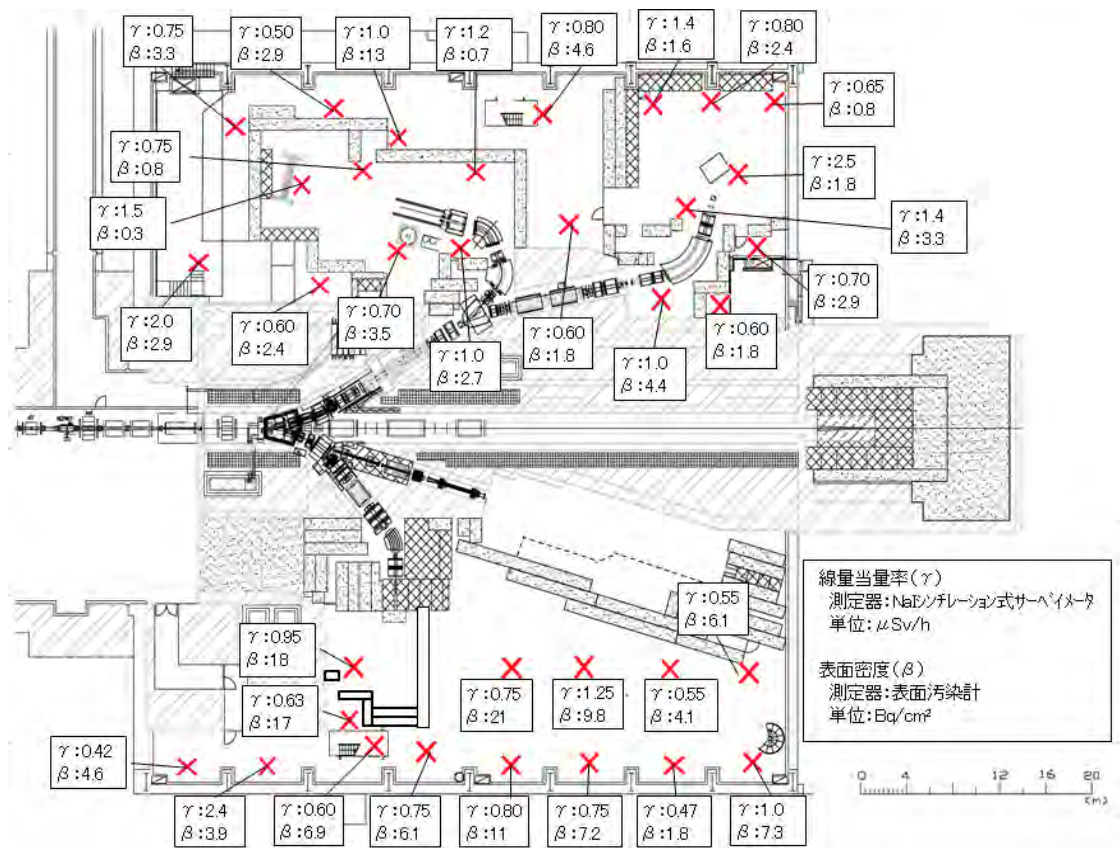
ホール内に漏えいした放射性物質により、ホールの床、壁等が汚染した。事故当日の汚染の状況を図 3-1 に示す。J-PARC においては、放射線障害予防規程での管理区域区分として、第 1 種管理区域は「空気中の放射性同位元素の濃度又は放射化物によって汚染された物の表面密度が告示第四条第二号、第三号及び第四号に規定する値を超え、又は超えるおそれのある区域」、第 2 種管理区域は「外部被ばくに係る線量が告示第四条第一号に定める管理区域に係る値を超え、又は超えるおそれのある区域であって、第 1 種管理区域の区分基準に該当しない区域」と定義している。ここで告示第四条とは科学技術庁告示第五号第四条を指す。ハドロン実験施設の発生装置使用室（1 次ビームライン室）は、第 1 種管理区域として管理されているが、ハドロン実験ホールは、第 2 種管理区域として管理されていた。事故当日の表面汚染密度の最大値（21 Bq/cm²）は第 1 種管理区域の設定基準（4 Bq/cm²）を超えており、表面汚染が確認された時点で本来は第 1 種管理区域に変更すべきであったが、それはなされなかった。

図 3-1 ハドロン実験ホール（実験ホールフロア）の表面汚染密度と空間線量率

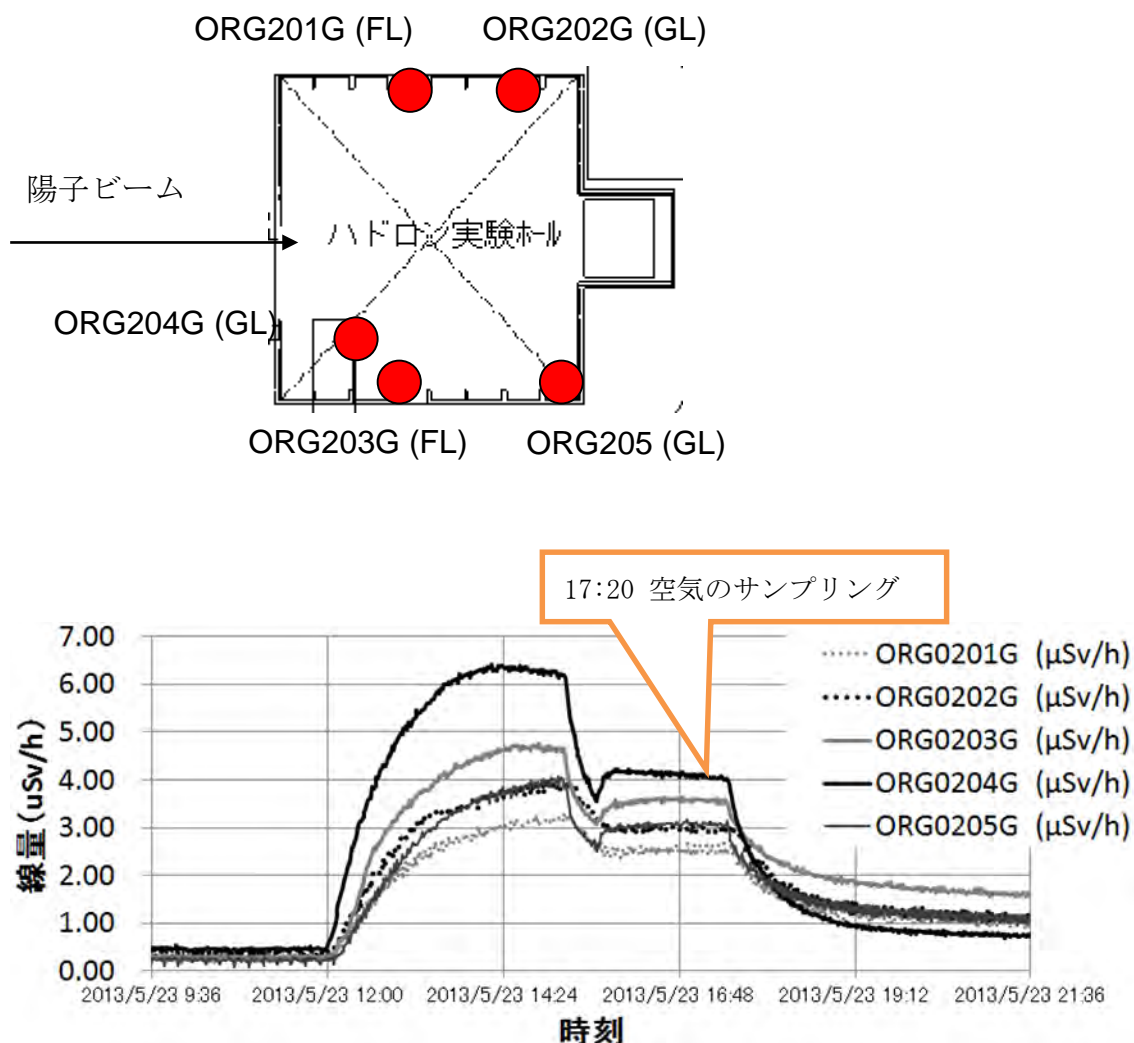
したがって、ハドロン実験ホールから外部に放出された放射能の総量は、約 20 GBq と評価される。

図 4-2 : 5 台のエアモニタの時間変化図

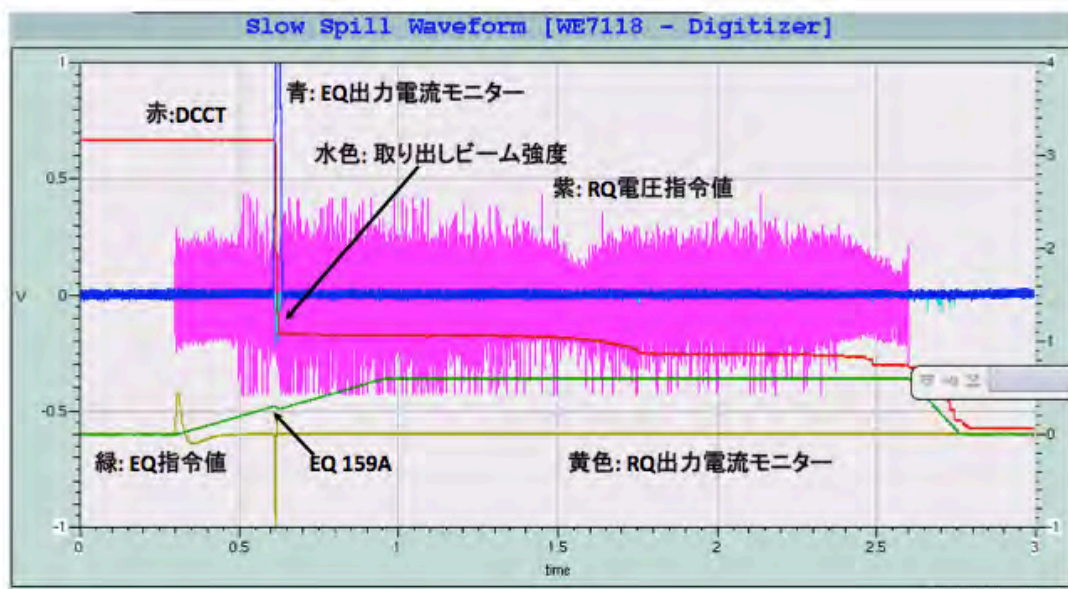
正常な遅い取り出し運転では、6秒の運転周期の中で、加速終了後のフラットトップ2.93秒のうち約2秒間にわたってビームをビーム輸送系に取り出している。EQ電磁石電源系の誤作動が起こった時の状況を記録した波形記録装置の画面記録（図5-3）から、DSPのアナログ出力は正常な動きをしており、DSPは通常と同様な指令値を生成していたが、このショットだけEQ電源出力電流が全く流れない状態が約0.3秒続いたことが確認できる。DSPは取り出されるべきビームが取り出されないため、さらに電流を流すように指令している。電流指令値は通常は最大でも100A程度であるにもかかわらず、誤作動ショットでは指令値が159A付近まで上がっている。この瞬間に、突如不具合が解消され、159Aの指令値に従った

出力電流が急激に流れはじめている。この急激な電流増加により、ベータトロン振動が一気に共鳴条件に近づき、約5ミリ秒という短時間に 3×10^{13} 個の陽子ビームのうちの約2/3が取り出された。

図5-3：誤作動時の波形

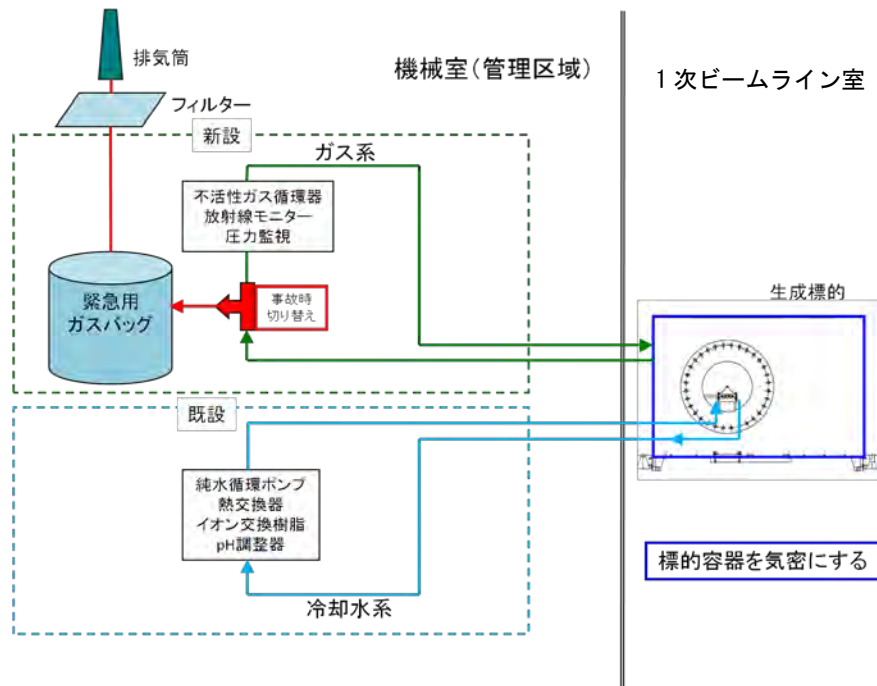
図 5-4 : 新標的システムの概念図

加速器調整中などに標的にビームが照射されないようにするために、標的本体を駆動装置により移動させるか、もしくはビーム軌道を変更する。(5. 1. 3. (3) 参照)

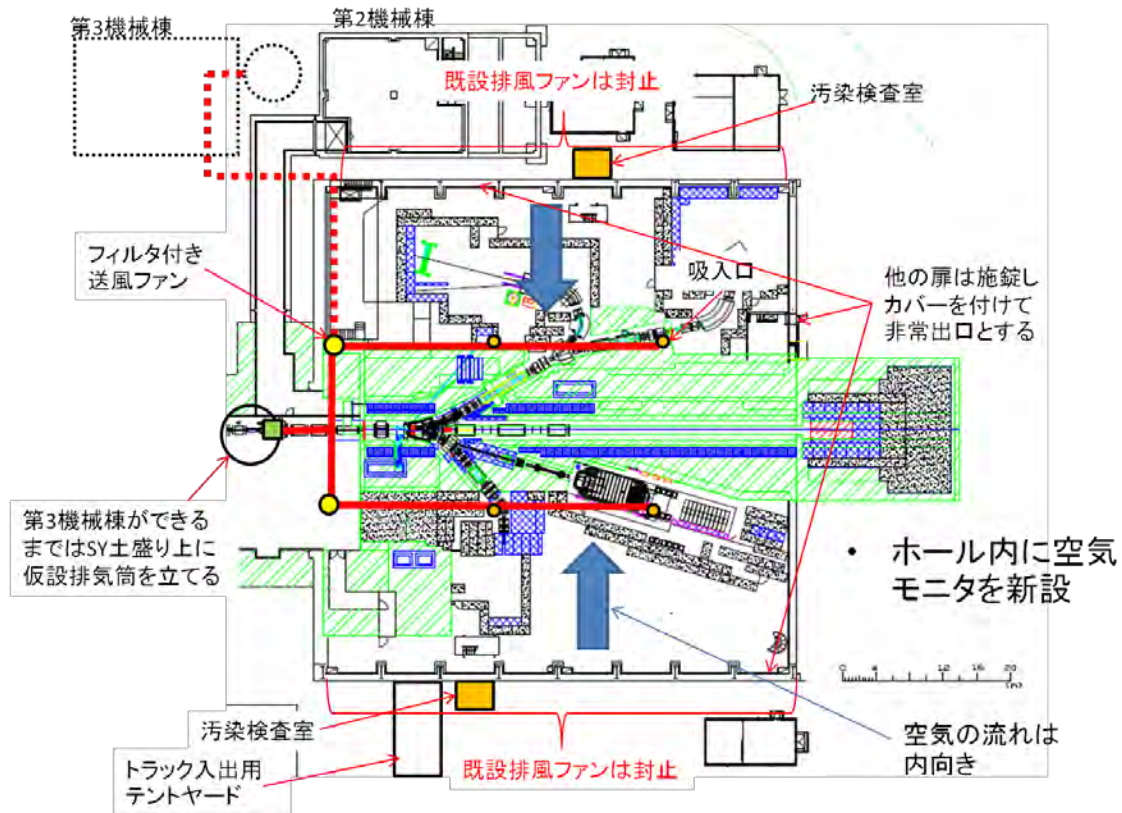
図5-8：ハドロン実験ホール改修の一例

- ① ハドロン実験ホール内空気の排気の管理
既設の排風ファンは全て封止する。
実験ホール内の空気の排気を、放射性物質の濃度を監視しながらフィルタを通して排気筒から行うための、排気管理設備を設ける。
- ② 実験ホール建屋の入出管理
作業等が実験ホールから外へ退出する際に汚染検査を行える設備を設ける。
- ③ 放射線監視の強化
ハドロン実験ホール内に放射線モニタを増設するとともに、ハドロン実験ホール内空気の放射性物質濃度を監視するモニタを新設し、放射性物質の閉じ込め監視を強化する。

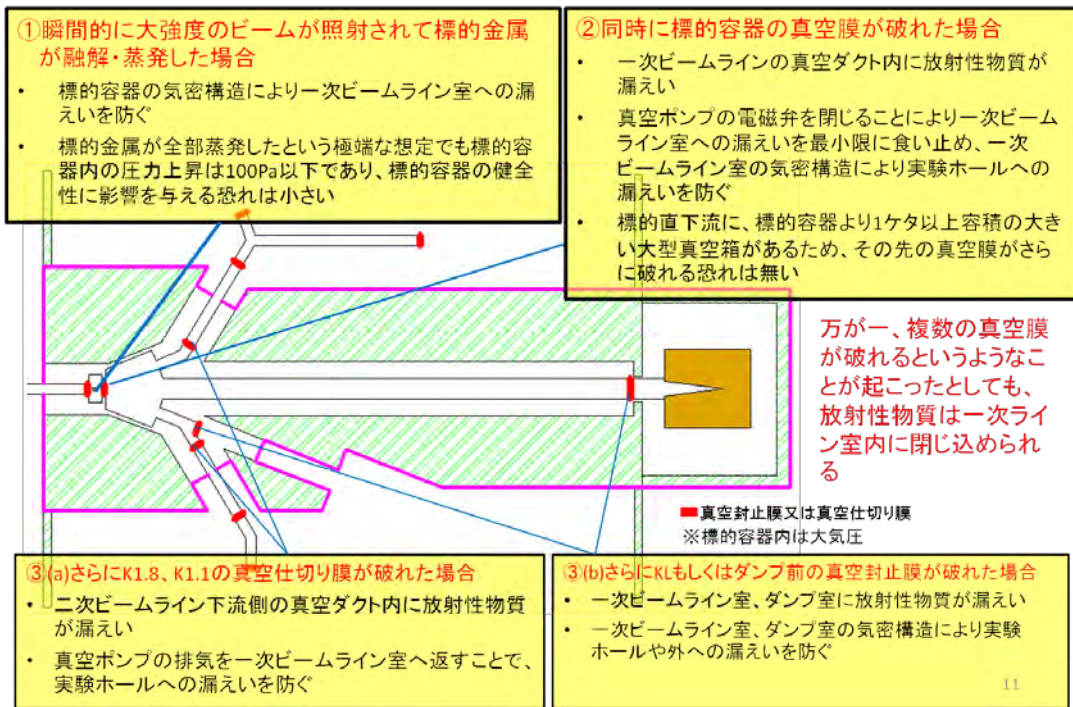
図5-9に上記の再発防止策を施した後のハドロン実験ホールにおける過酷事象を示す。過酷事象とは、瞬間的に大強度の陽子ビームが標的に照射され、標的金属が融解・蒸発し、同時に標的容器とビームラインを仕切る真空膜が破れた場合である。標的容器の気密構造により1次ビームライン室への放射性物質の直接の漏れは防げるが、1次ビームラインの真空ダクト内に放射性物質が漏れいする。しかし、標的が損傷したことを検知して真空ポンプの電磁弁を自動的に閉じることにより、1次ビームライン室への放射性物質の漏れいを最小限に食い止め、1次ビームライン室の気密構造により、ハドロン実験ホールへの漏れいを防ぐ。万が一複数の真空膜が破れる事態に至っても、放射性物質は1次ビームライン室内に閉じ込められる。

図5-9 ハドロン実験施設における過酷事象

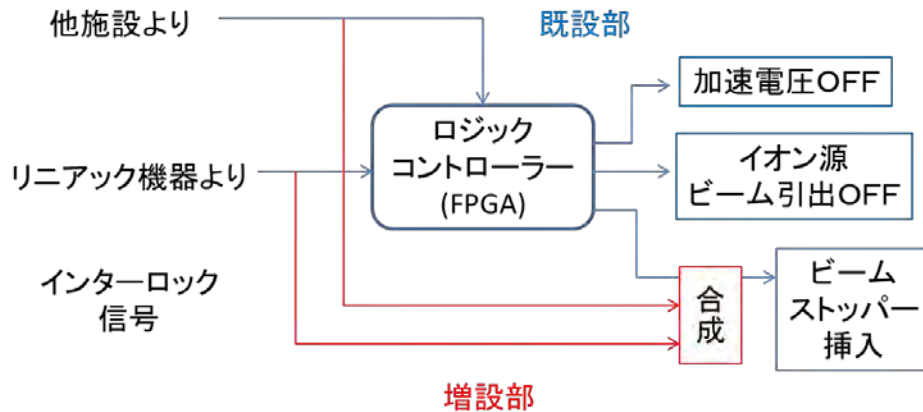
以上のように、多重の独立したビーム停止インターロックをくぐり抜けてビームを異常な軌道に打ち続けることは考えにくい。上記のプロセスのうち、①、②、④はMPSによるビーム自動停止であり、その信号はリニアックの上流の回路（ロジックコントローラ）に集約され、三重のビーム停止操作（加速空洞の電圧を停止、イオン源のビーム引出を停止、イオン源下流側にビームストッパーを挿入）が、それぞれの必要性、緊急性に応じて自動的に行われる（図6-10参照。青線部分が現在の構成）。その際に、ロジックコントローラはFPGA（Field-Programmable Gate Array）で構成されており信頼性も高く、フェールセーフとなる（故障時にはビームを止める）ように設計されているので、それが故障してビームが停止できないということは考えにくい。ロジックコントローラ部は多重化されていないため、万一の場合にはビームが止まらない可能性も否定できない。

図 6 - 1 0 : MPS 発報時のリニアック上流部におけるビーム停止機構

そこで、このビーム停止機構の脆弱性に対する対策として、単純な回路構成により、既設とは独立した系統で物理的にビームを止める操作（ビームストッパー挿入）を加える改良を施す。この改良により、ビームの自動停止機構の信頼性の向上を図る。
