# 全体的なこと (2011.3.28)

- 3月11日（金）に地震発生。J-PARCでは幸い怪我人等なし。
  - 41名の見学者がいたが、説明の途中で机の下に隠れさせた。その直後に天井が落下。全員救出したが、服等はボロボロに。
- 翌日(12日)に目視によって施設周辺を点検
  - 津波の影響なし。
  - 建屋は全体的にしっかりしていた（岩盤まで多数の杭を設置）。
  - 周りの道路や電源室等が大幅な崩壊。
- 3月13日（日）までに、外国人ユーザー全員を安全地帯へ移動。
  - ユーザーズオフィス、KEKバス、等が活躍。つくばや成田へ移動。
- 3月17日（木）から施設の点検を開始
  - 照明がないために、限られた範囲での調査しかできなかった。以下に写真を掲載。
  - 2つの変電所のうち リニアック用変電所が傾いたが、23日に調査の結果、早期復活が可能に。
  - MR等用変電所は、ほぼ健全。
  - 二次災害を防ぐには、まず電源の回復が大切。電源を確保し水の排出や照明を行う。直ちに自家発電機を手配をした(3.25.に入手)。
  - 24日現在、リニアック地下トンネル部で約10センチ水がたまる。
  - 25日、自家発電機稼働。リニアック部の排水を開始し水位は低下、側溝内に収まる。
- ネットワーク(JLANなど)は修復を進め、3月22日(火)に完全復帰。
- オフィスには3月24日(水) 午後に給水も復帰。空調等は未復帰。
- 3月29日、建物や加速器トンネル内の点検・調査を予定。

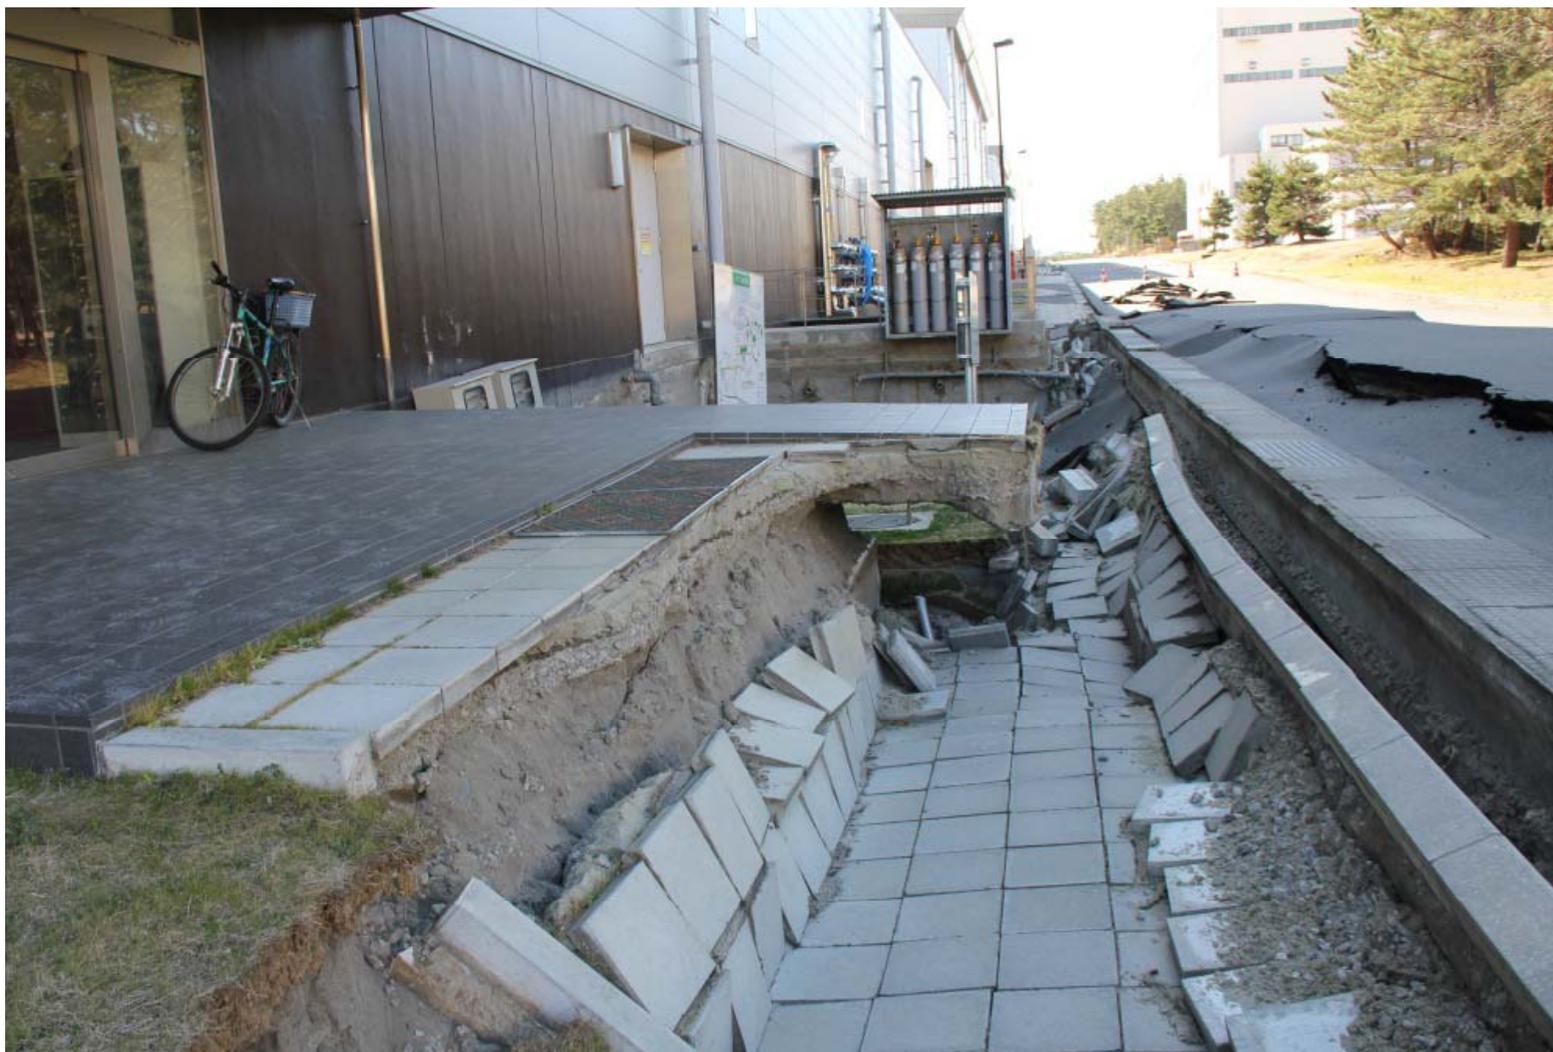
# リニアック棟入口

広い範囲で約1.5メートルの陥没。  
リニアックへの配線や配管は軒並み破断。

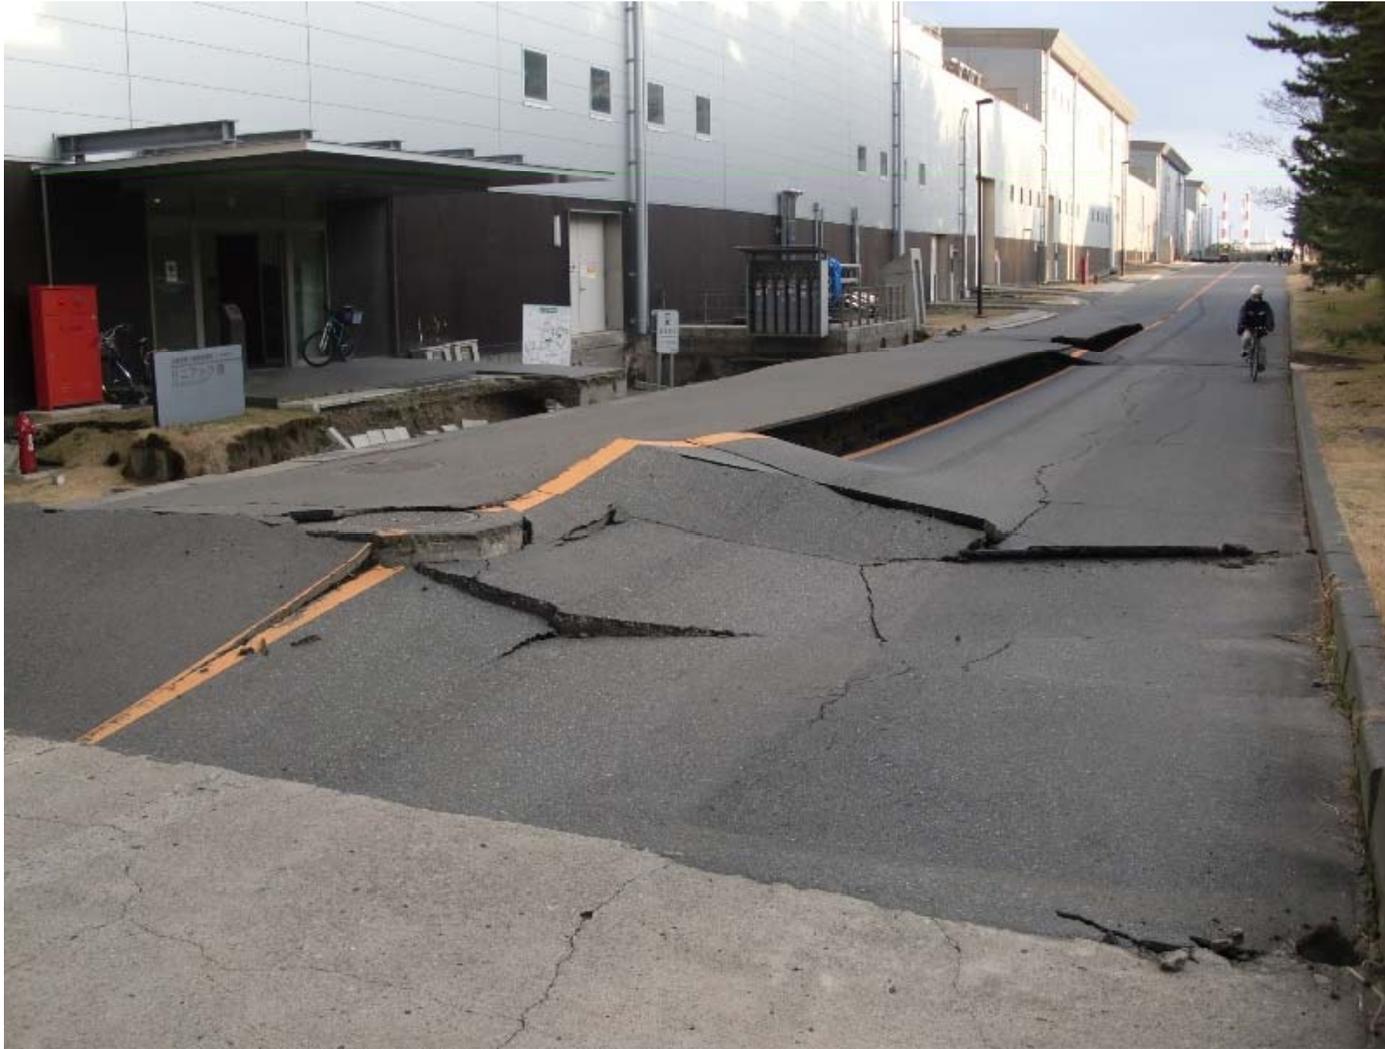
# リニアック前の道路

大きく割れた道路。このような箇所は  
J-PARC全体のあちこちで見られる。

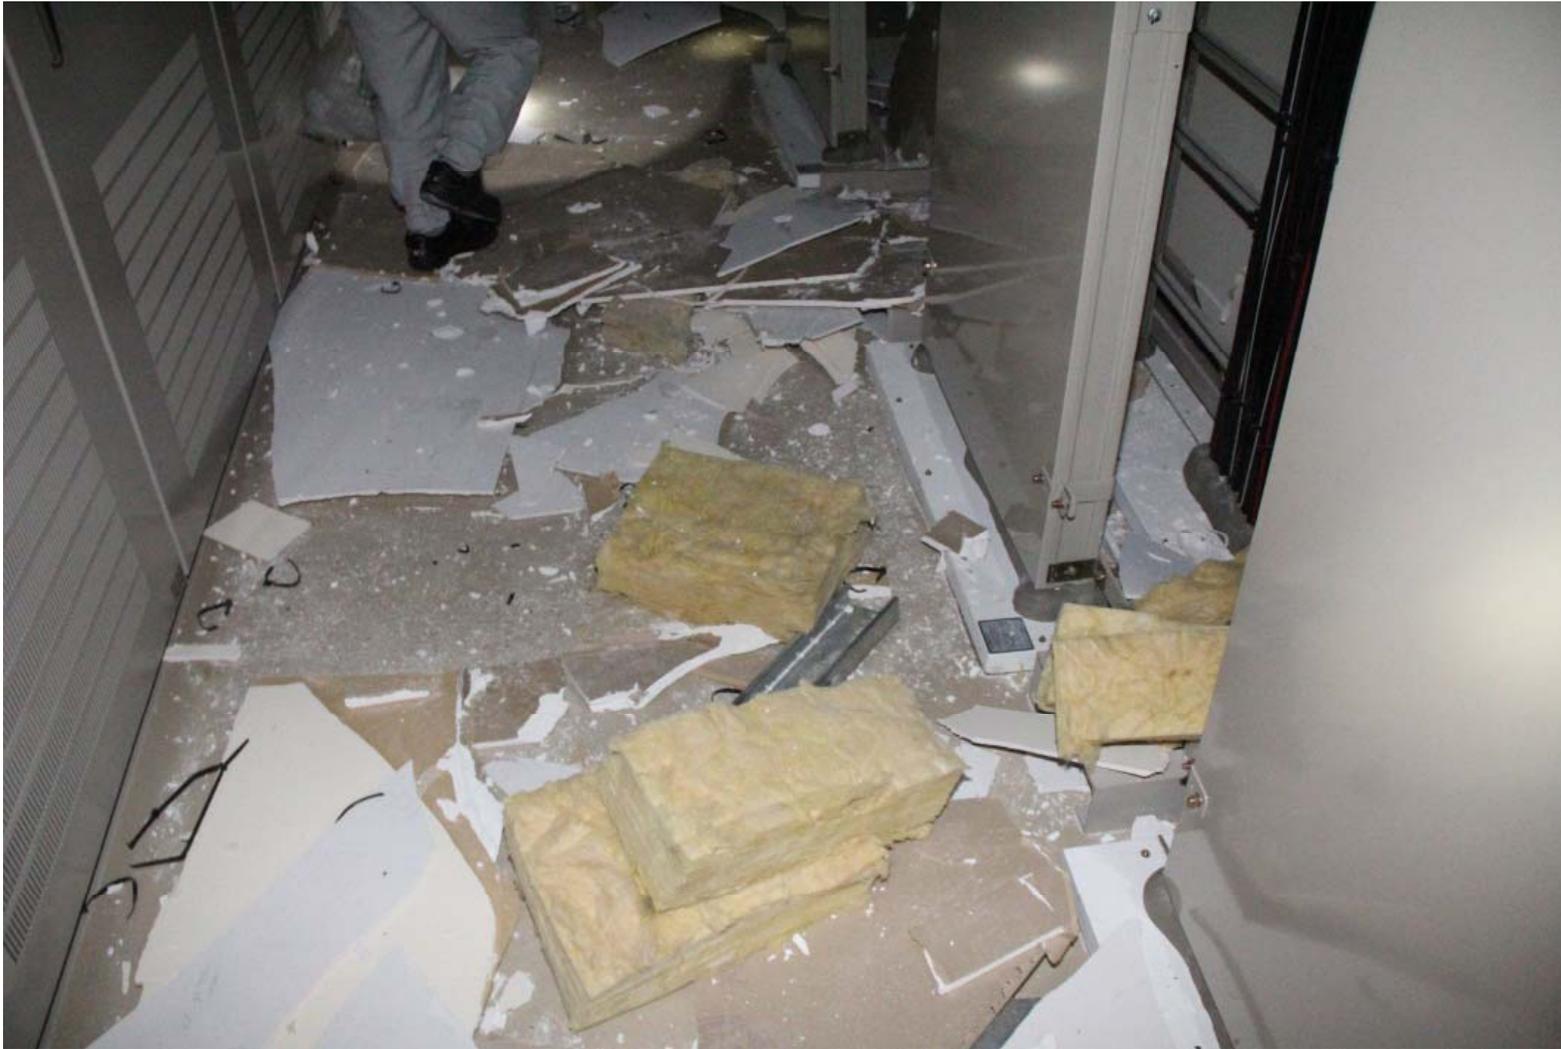
# リニアック2階の電源室

リニアック建屋の中央部は、クライストロンも含めて無事であったが、側室部分の建屋は、どこも大幅な被害。

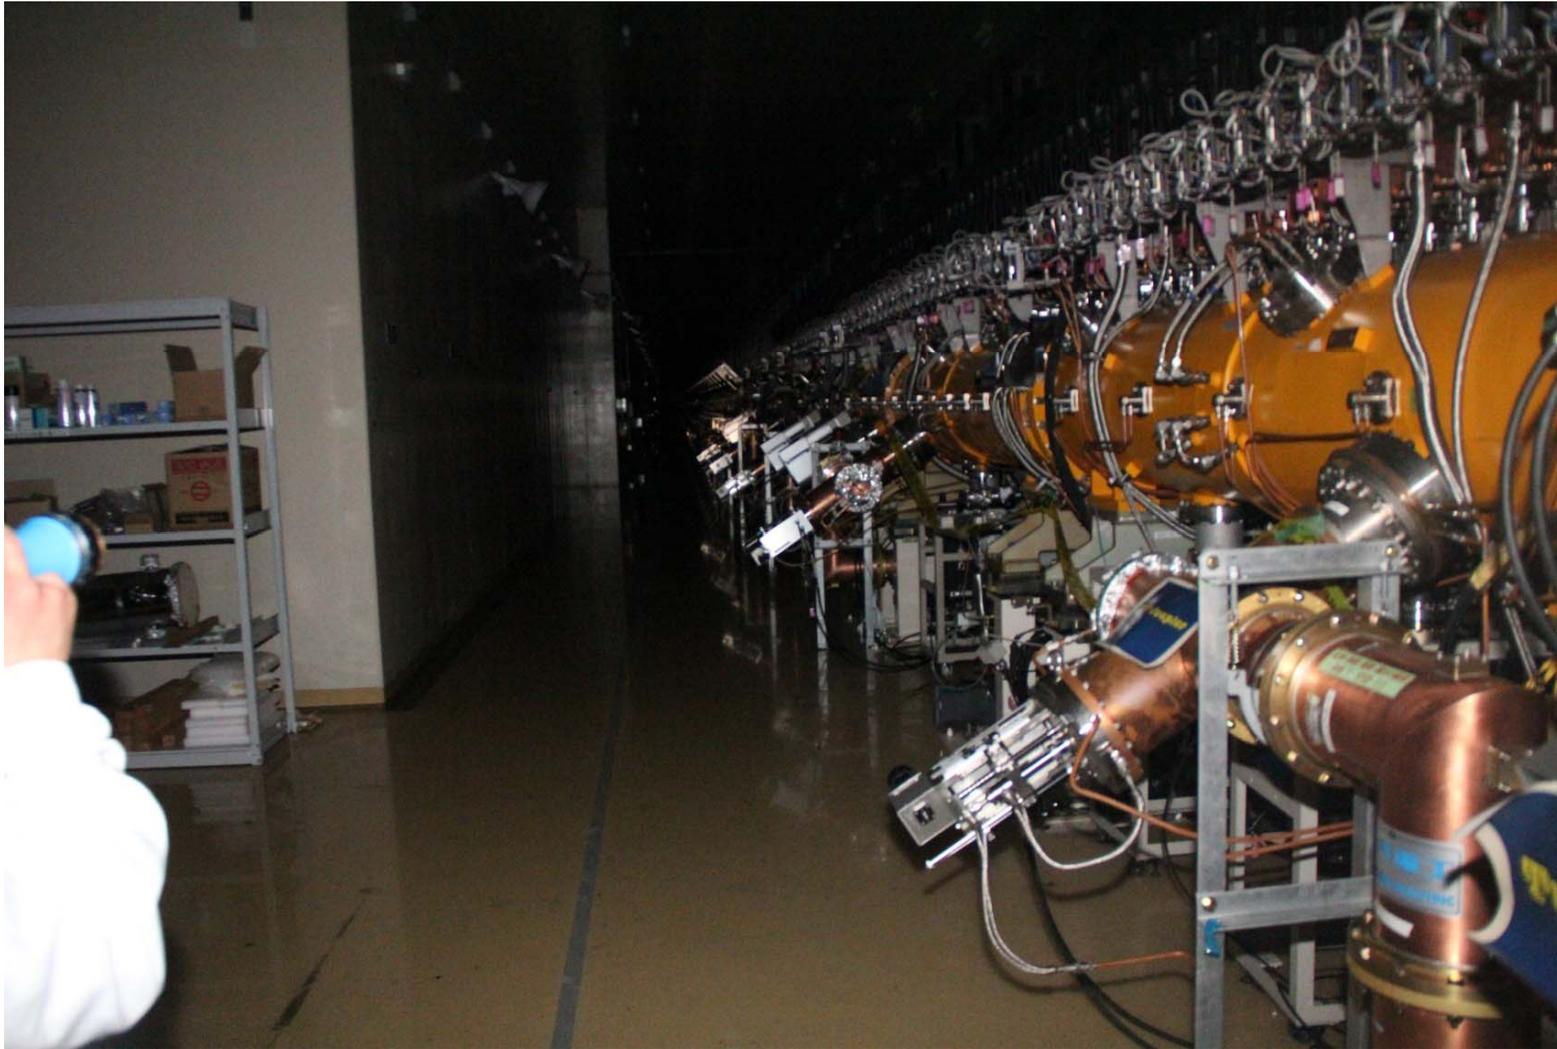
# リニアアックトンネル内部

建屋中央部は、多くの杭打ちがあるため、トンネル内部は、ほとんど損傷が見られなかった。3月17日現在、1センチ程の水がたまっている。

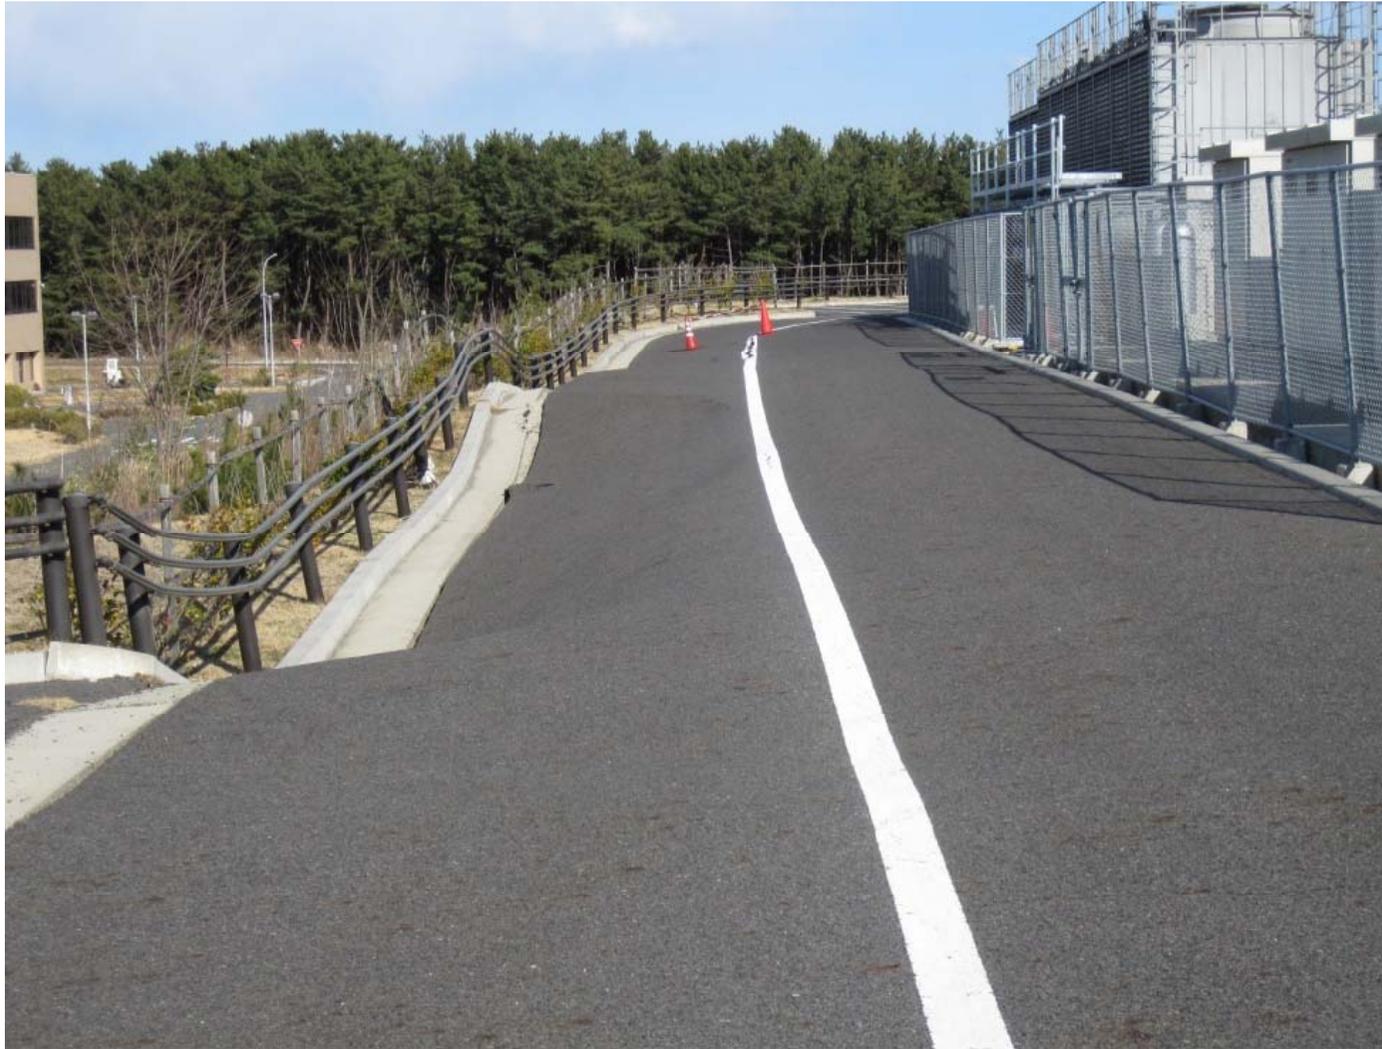
## 3 GeV 付近の道路

道路の波打ち現象。中央部の盛り上がった所の下は  
ビームパイプ。その両サイドが陥没している。

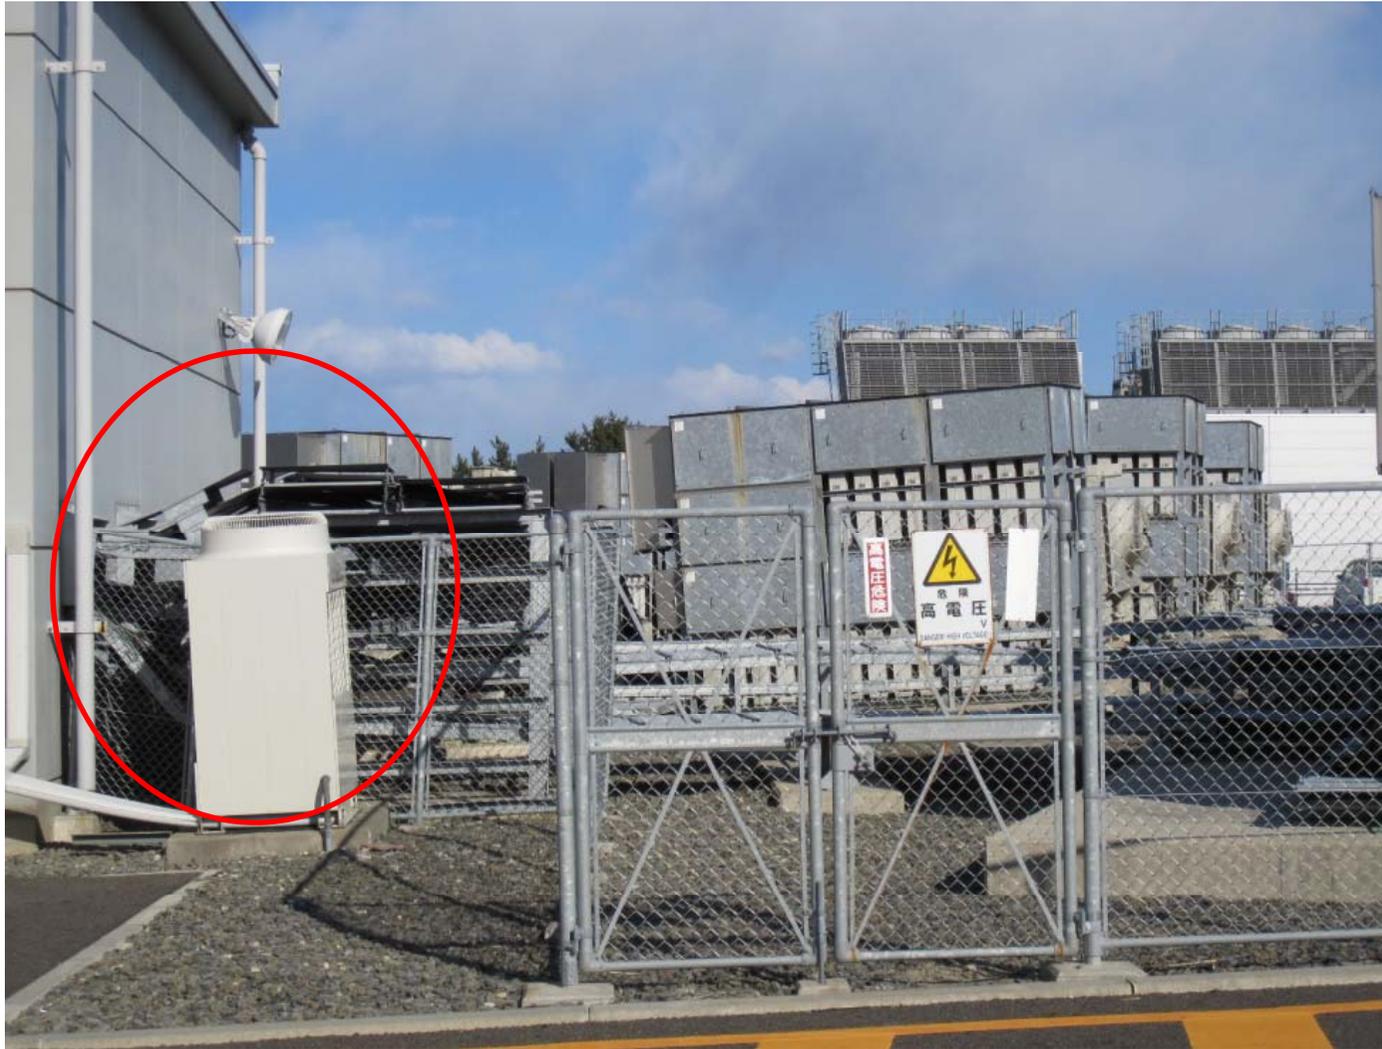
# 3 GeV 電源棟

機器全体が左の建屋側に傾く。赤印の付近に100本ほどのケーブルがあるが、すべて変形。

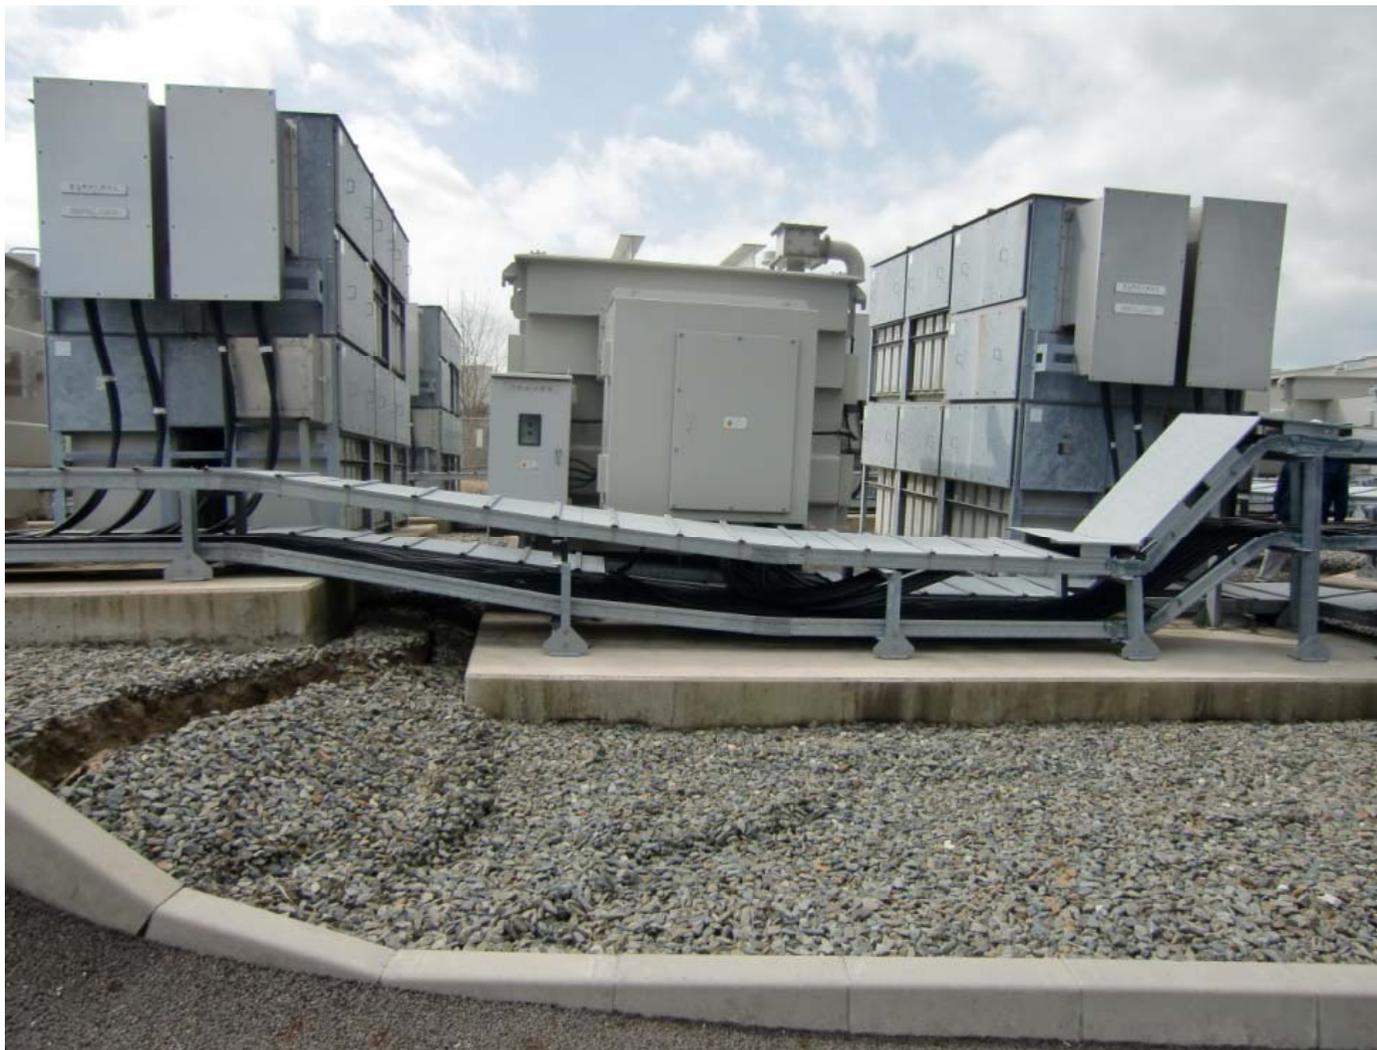
## 3 GeV コンデンサーバンク

コンデンサーバンクが波打つ。ケーブルが押しつぶされて大きな荷重。

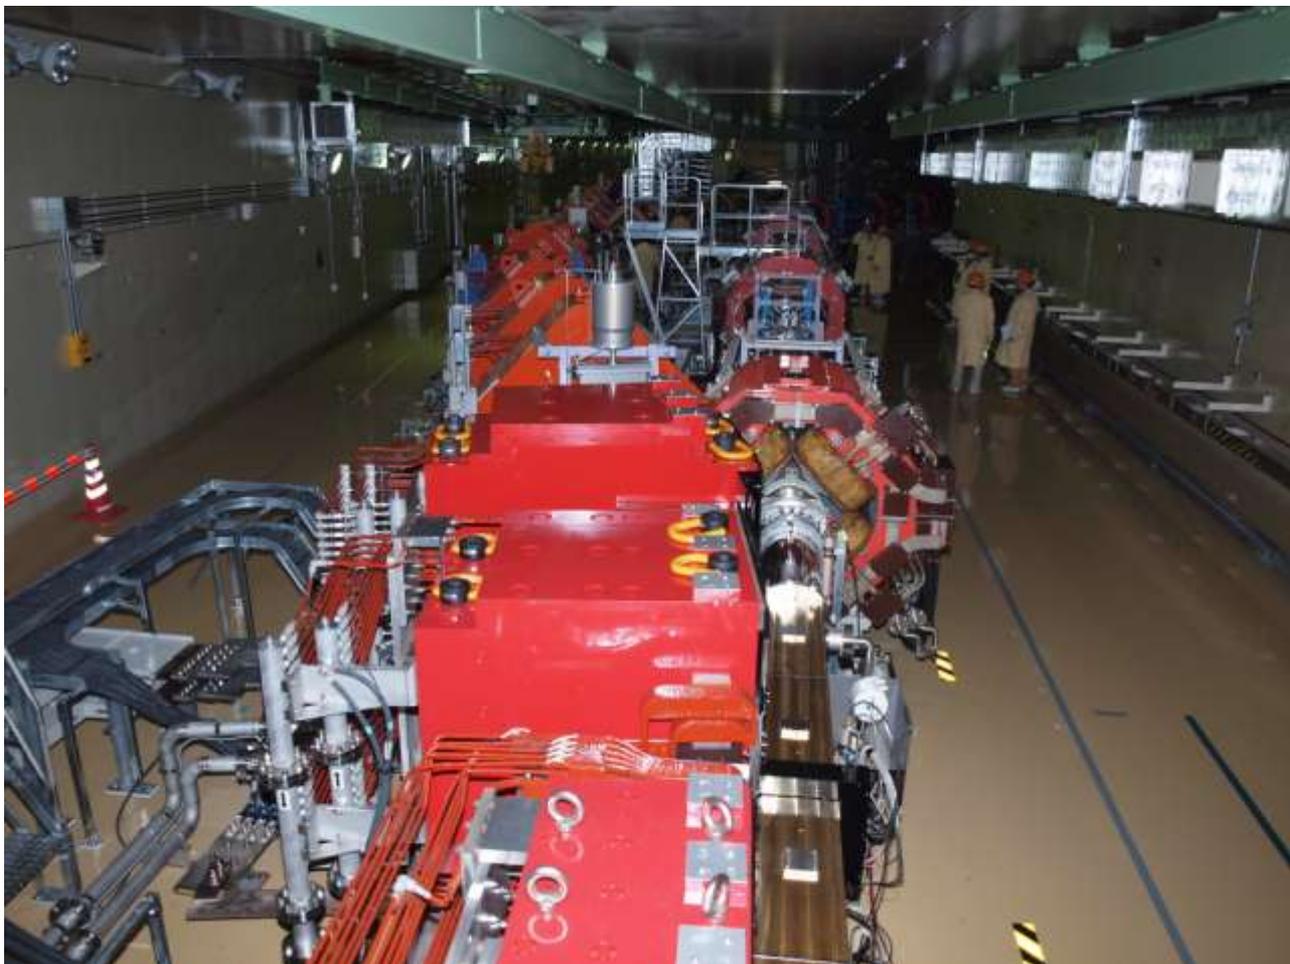
# 3GeV 主リング

目視確認。重篤な破損は見受けられず。

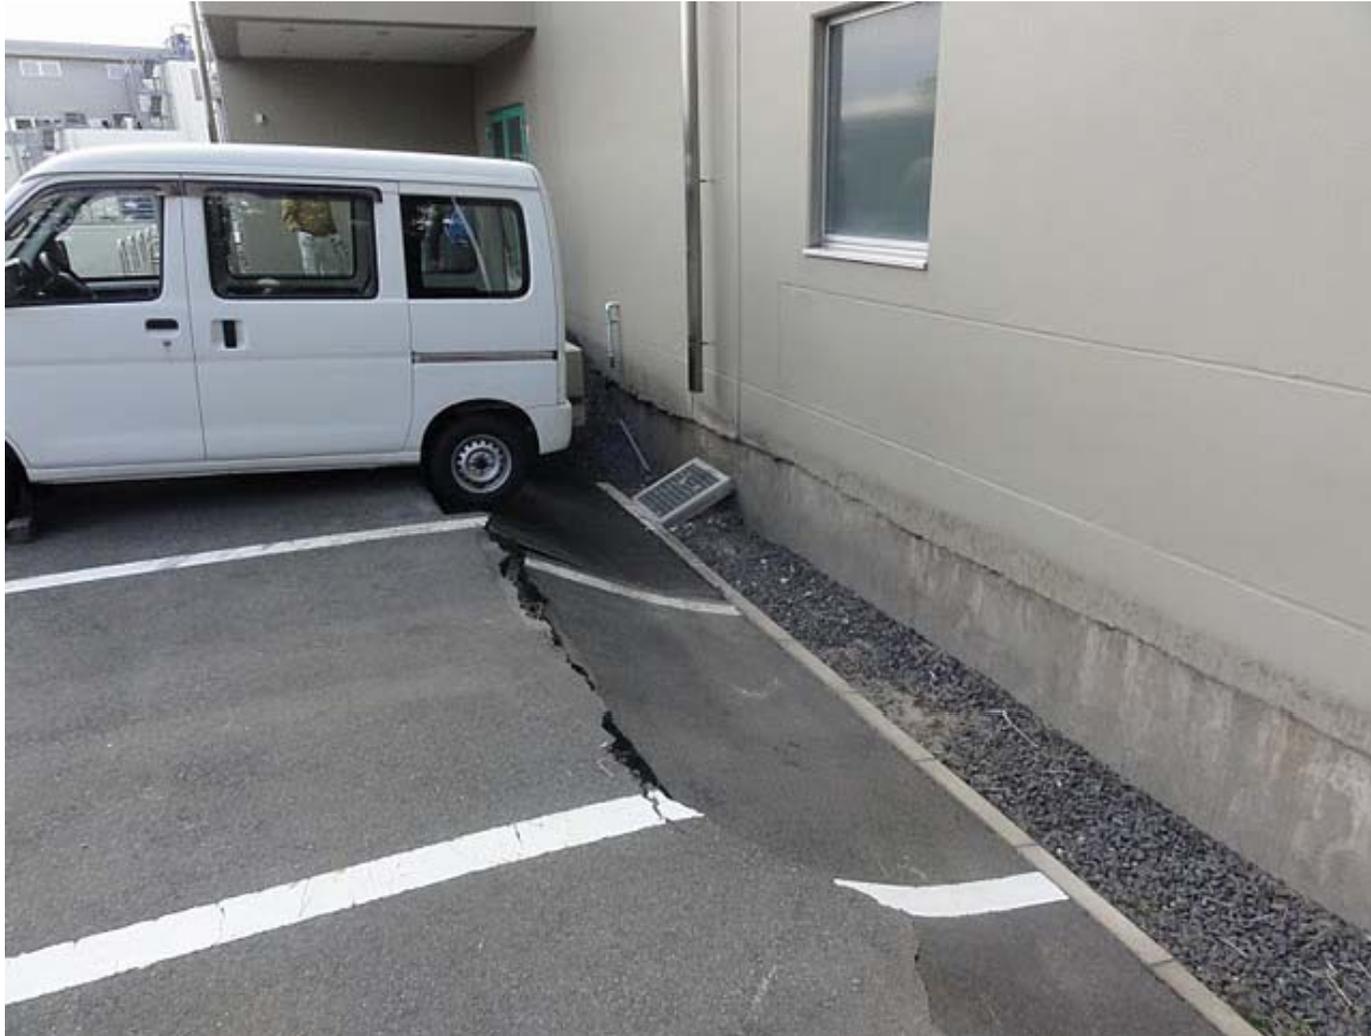
# 50 GeV 第2搬入棟

1メートル幅10メートルに亘り、  
約50センチ陥没。

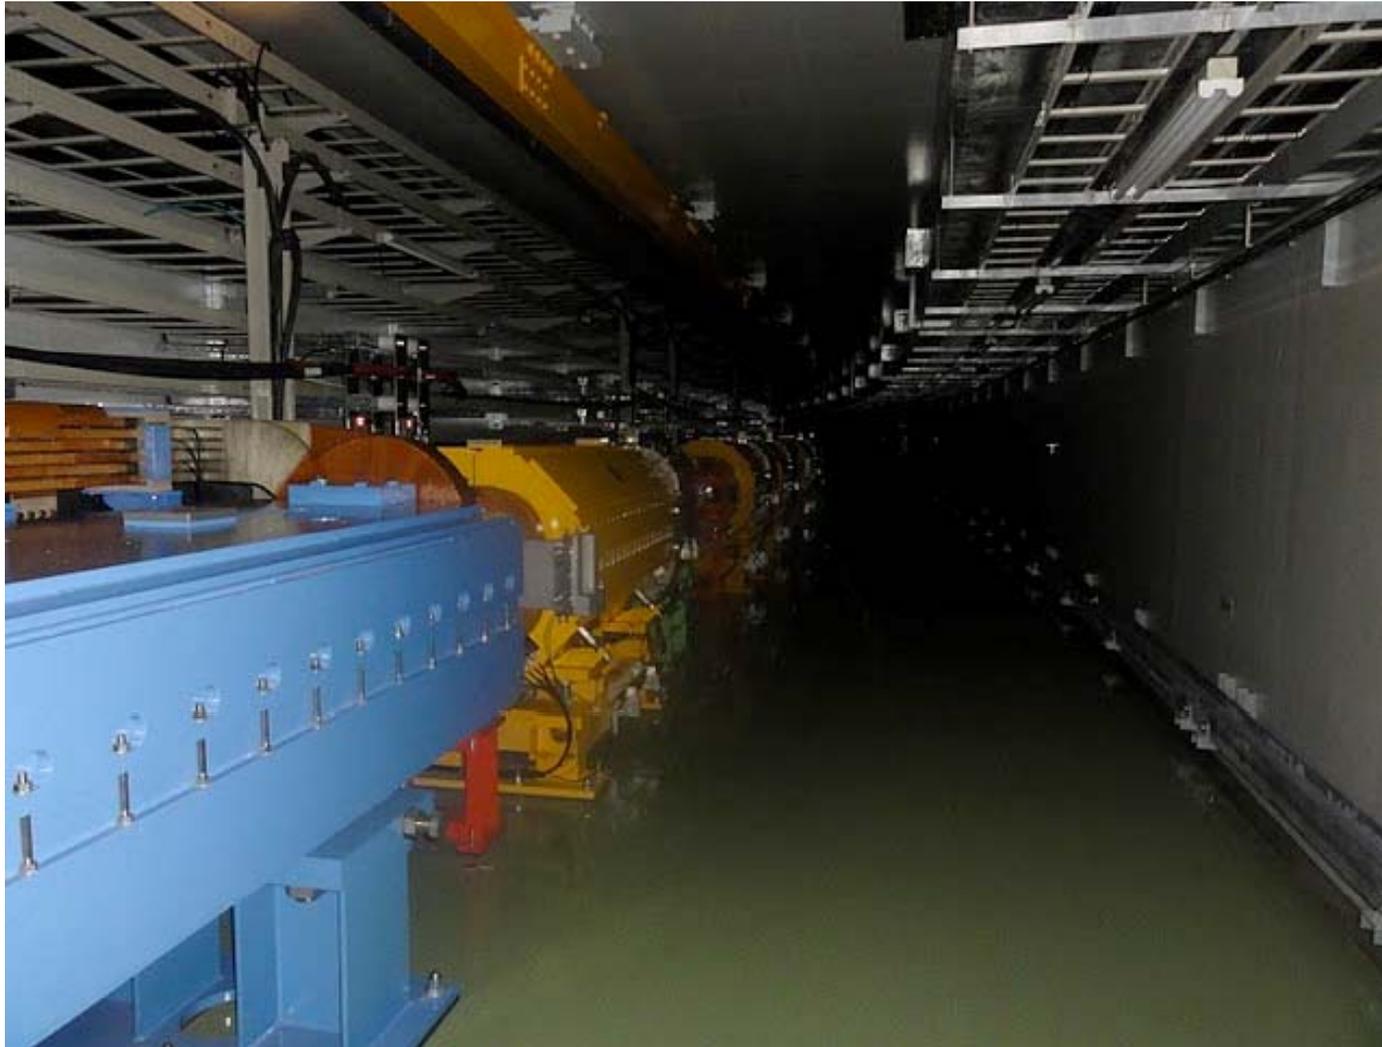
# 50 GeV 加速器本体 (1)

ケーブルラックに歪みが見えるが、加速器本体は、目視の限り大丈夫。ただし、C2搬入棟付近のみ。

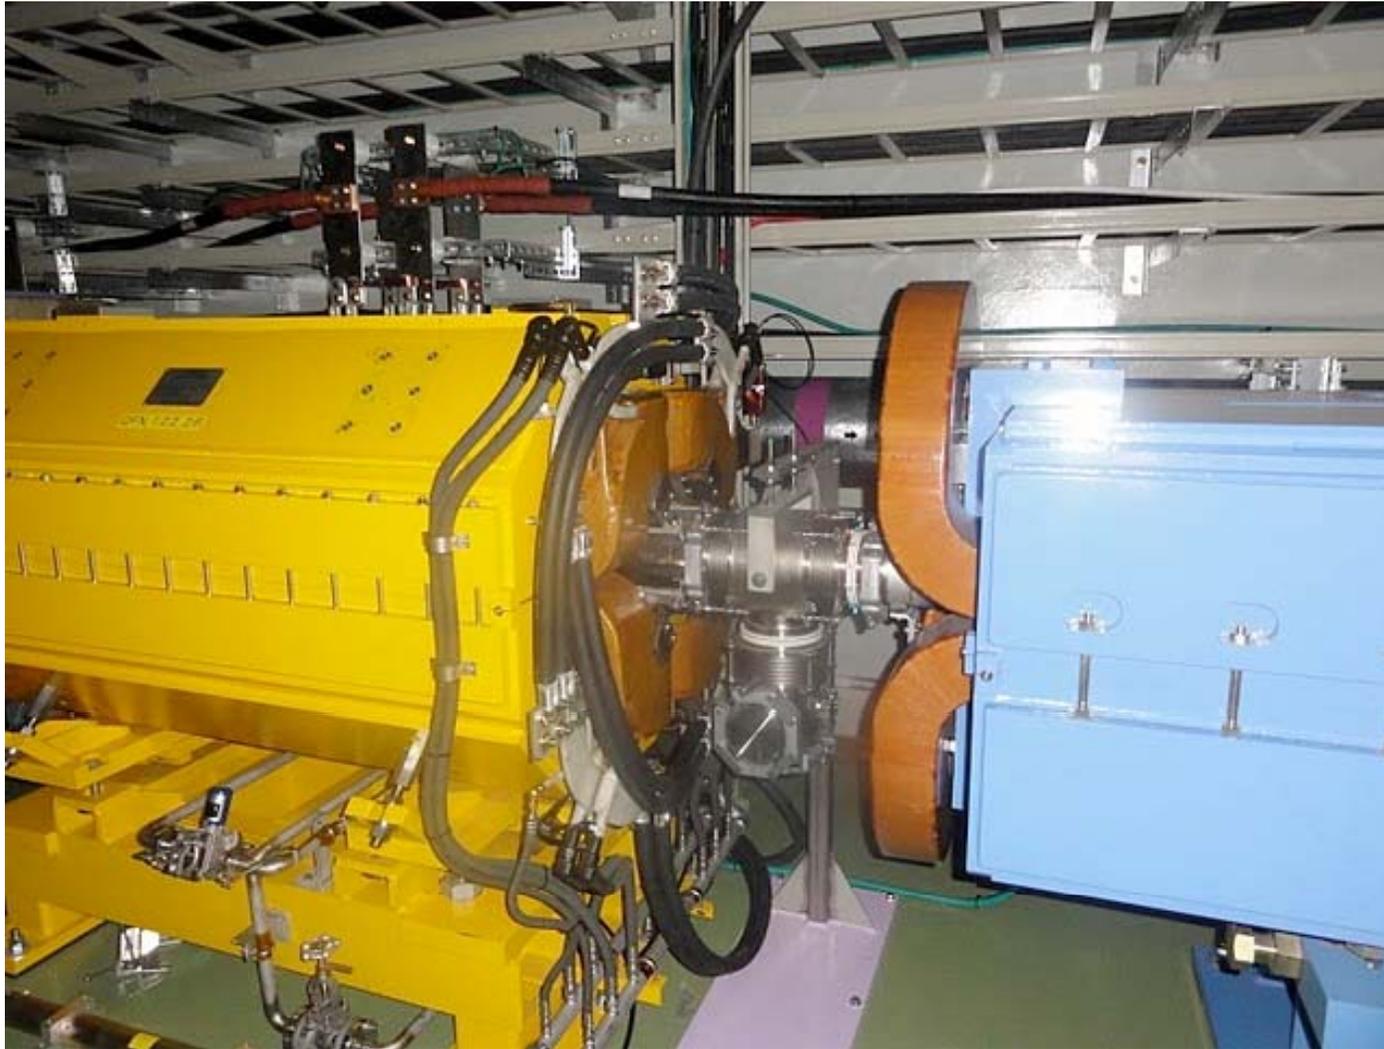
## 50 GeV 加速器本体 (2)

外見からだけは損傷は見えない。

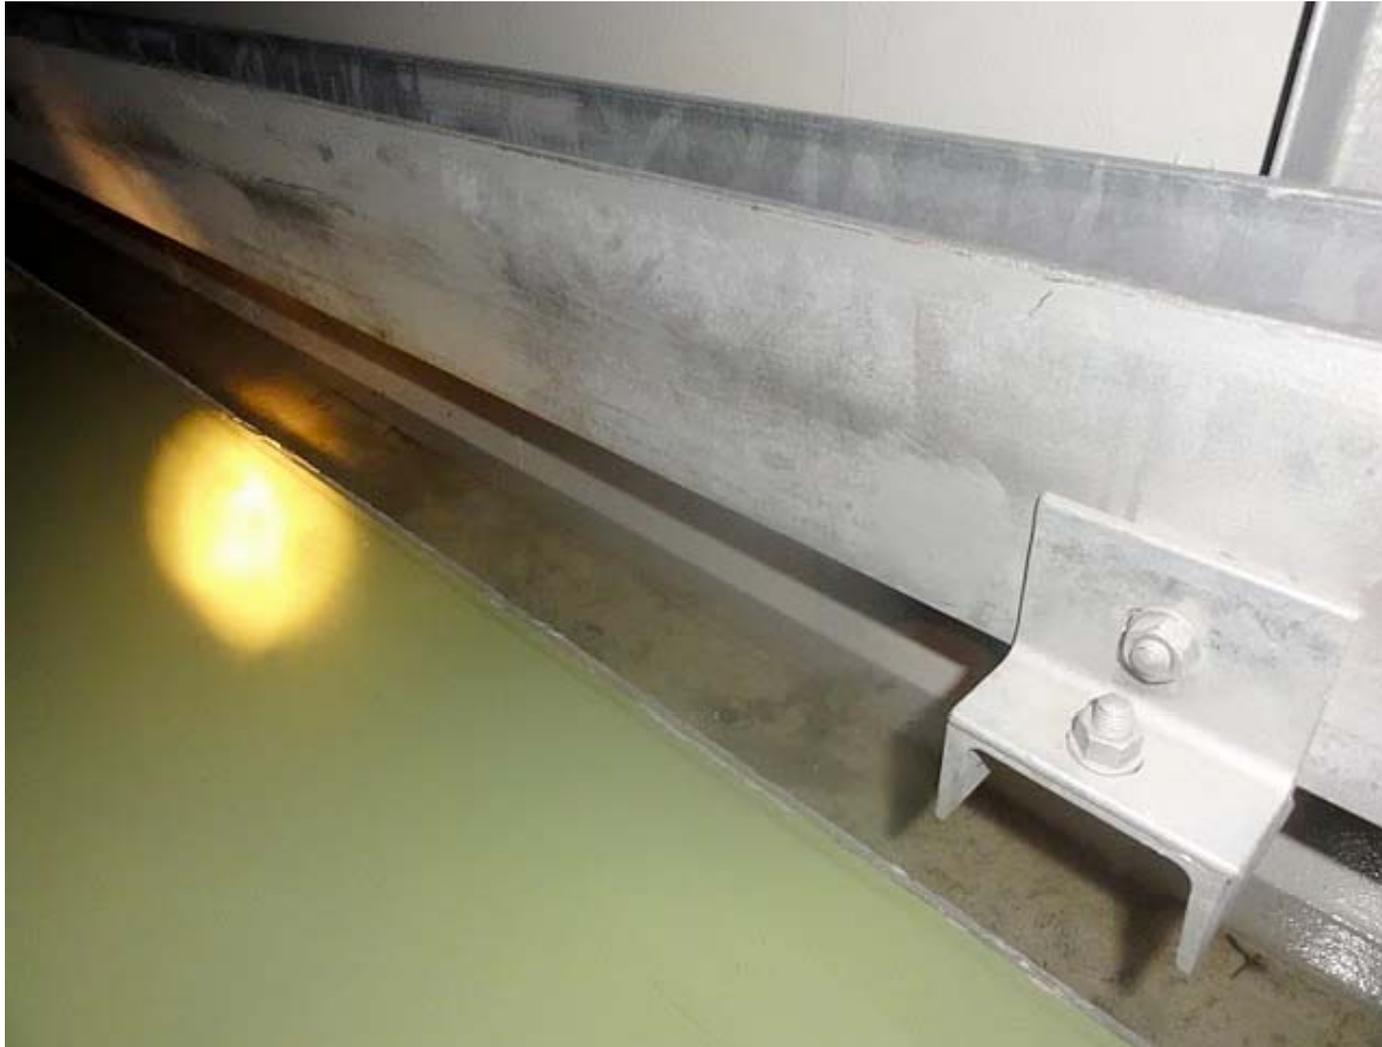
# 50 GeV トンネル内側溝

側溝に数センチの水がたまっている。早期に排水を開始し、空調を再開する。トンネル内湿度高い。

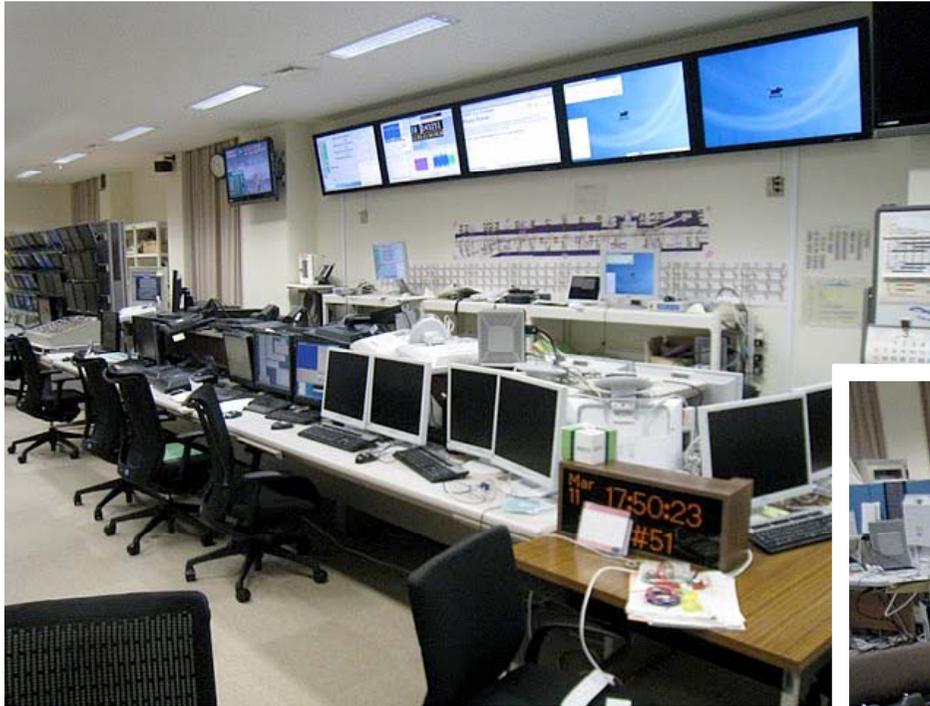
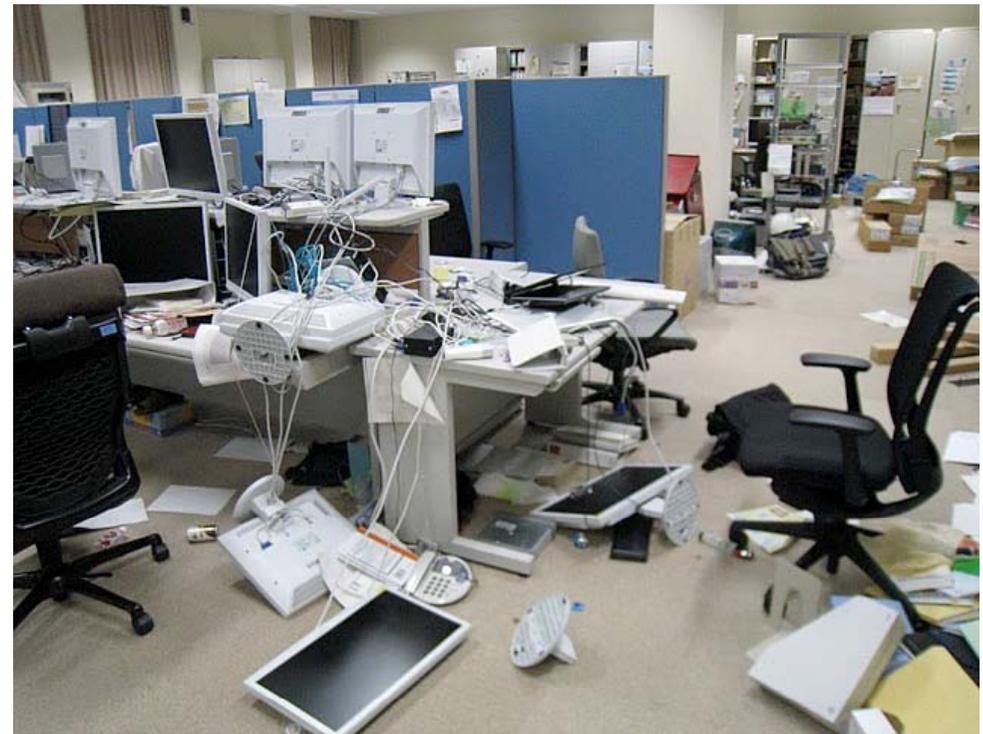
# 中央制御棟

中央制御棟は概ね健全。

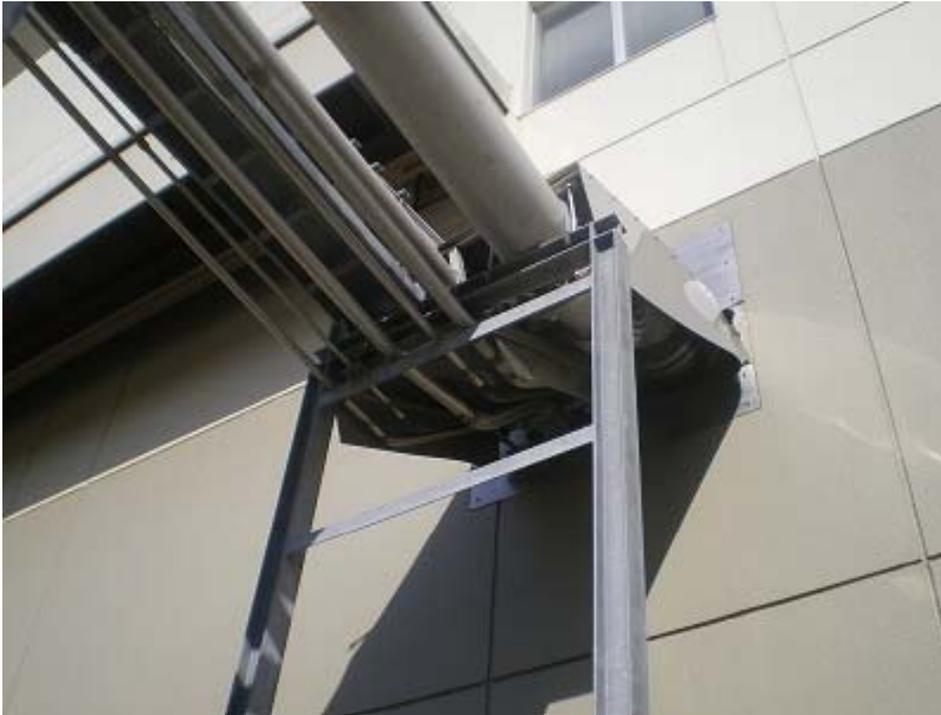
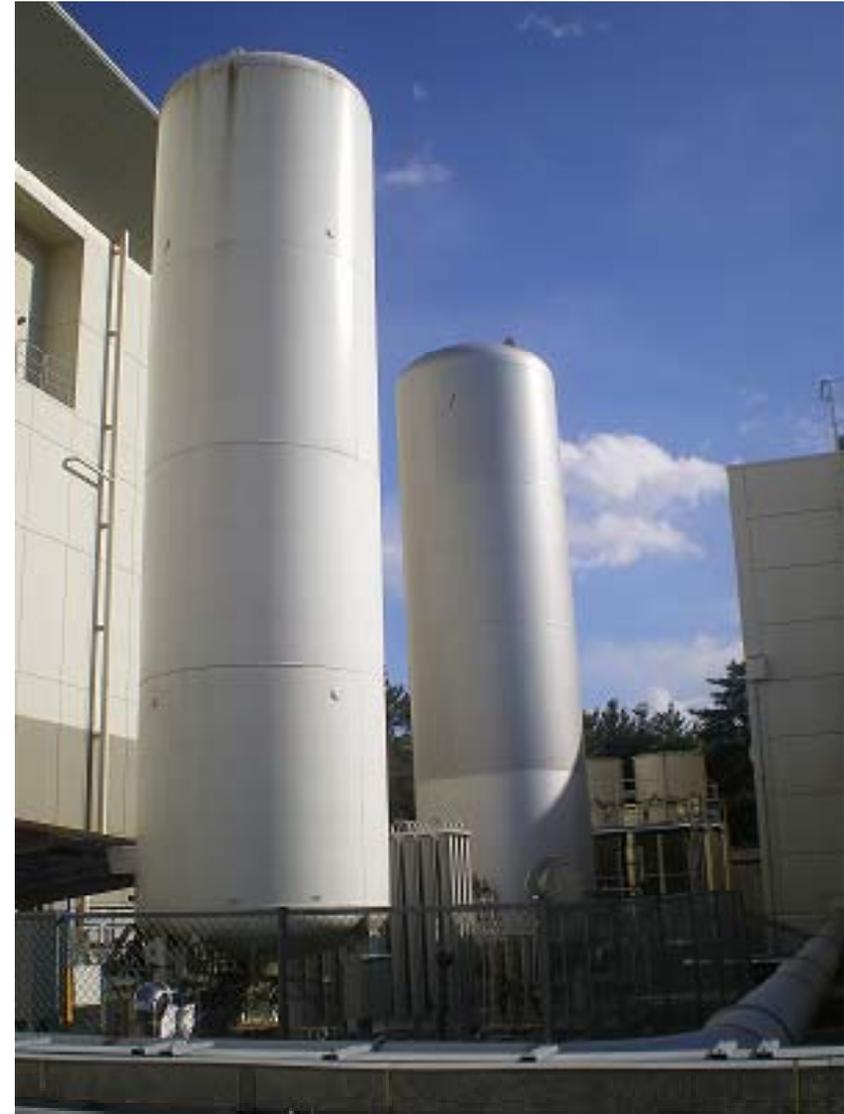
# 物質生命実験施設 (MLF) 周辺 (1)

周囲の地盤沈下により、建屋を貫通する配管が損傷 (上)。  
また、MLF建屋のヘリウムタンクが傾斜 (右)。手前は窒素タンク。

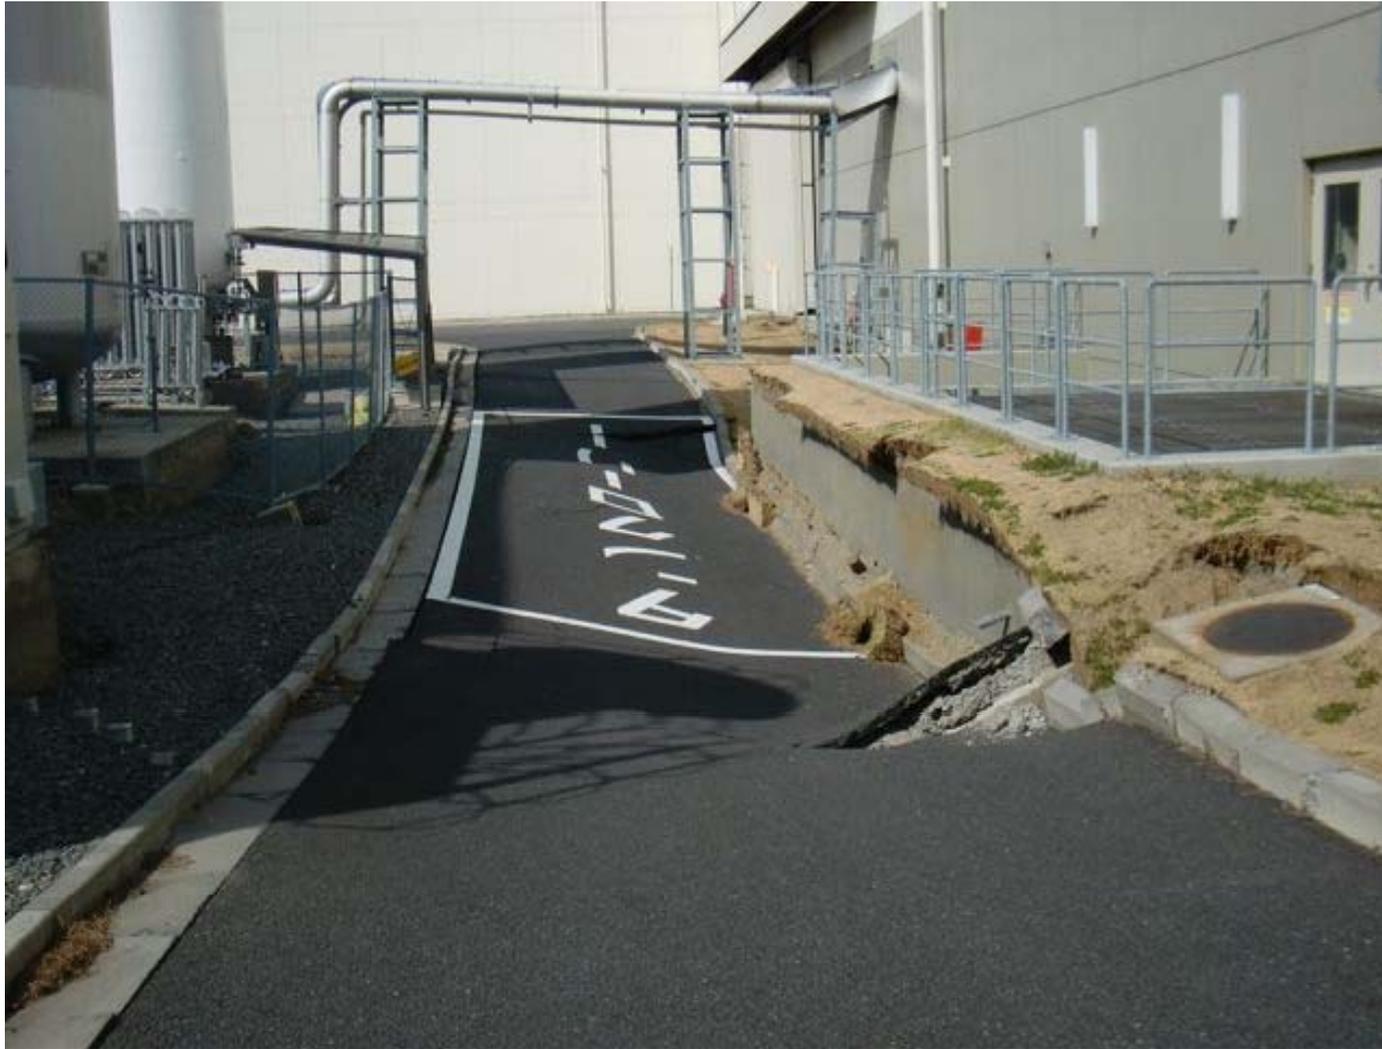
## 物質生命実験施設 (MLF) 周辺 (2)

MLF建屋の西側の道路。1.5メートルの陥没がみられる。
