# 全体的なこと (2011.3.28)

- 3月11日（金）に地震発生。J-PARCでは幸い怪我人等なし。
  - 41名の見学者がいたが、説明の途中で机の下に隠れさせた。その直後に天井が落下。全員救出したが、服等はボロボロに。
- 翌日(12日)に目視によって施設周辺を点検
  - 津波の影響なし。
  - 建屋は全体的にしっかりしていた（岩盤まで多数の杭を設置）。
  - 周りの道路や電源室等が大幅な崩壊。
- 3月13日（日）までに、外国人ユーザー全員を安全地帯へ移動。
  - ユーザーズオフィス、KEKバス、等が活躍。つくばや成田へ移動。
- 3月17日（木）から施設の点検を開始
  - 照明がないために、限られた範囲での調査しかできなかった。以下に写真を掲載。
  - 2つの変電所のうち リニアック用変電所が傾いたが、23日に調査の結果、早期復活が可能に。
  - MR等用変電所は、ほぼ健全。
  - 二次災害を防ぐには、まず電源の回復が大切。電源を確保し水の排出や照明を行う。直ちに自家発電機を手配をした(3.25.に入手)。
  - 24日現在、リニアック地下トンネル部で約10センチ水がたまる。
  - 25日、自家発電機稼働。リニアック部の排水を開始し水位は低下、側溝内に収まる。
- ネットワーク(JLANなど)は修復を進め、3月22日(火)に完全復帰。
- オフィスには3月24日(水) 午後に給水も復帰。空調等は未復帰。
- 3月29日、建物や加速器トンネル内の点検・調査を予定。

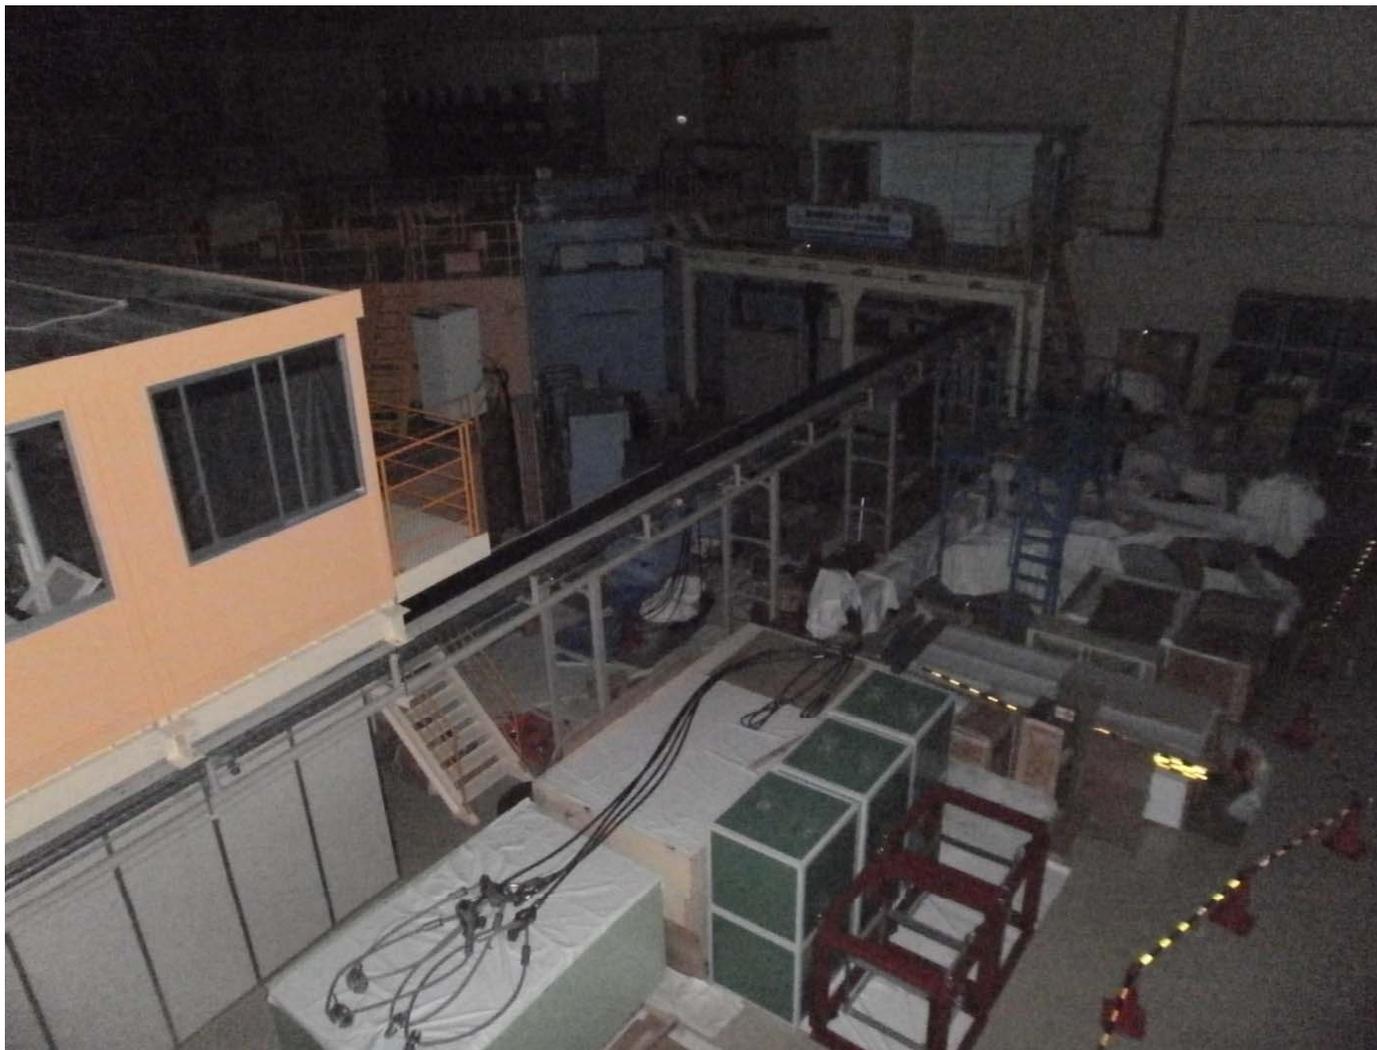
# MLF 第一、第二実験ホール

第1実験ホールと第2実験ホールの内部は、多数の杭打ちのお陰で、ほとんど損傷がない。

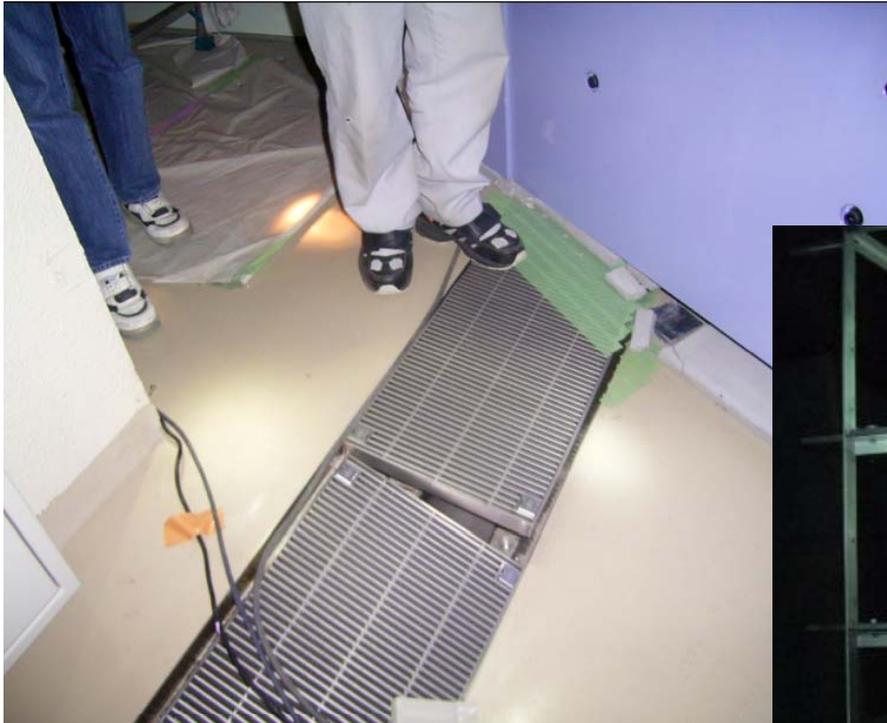
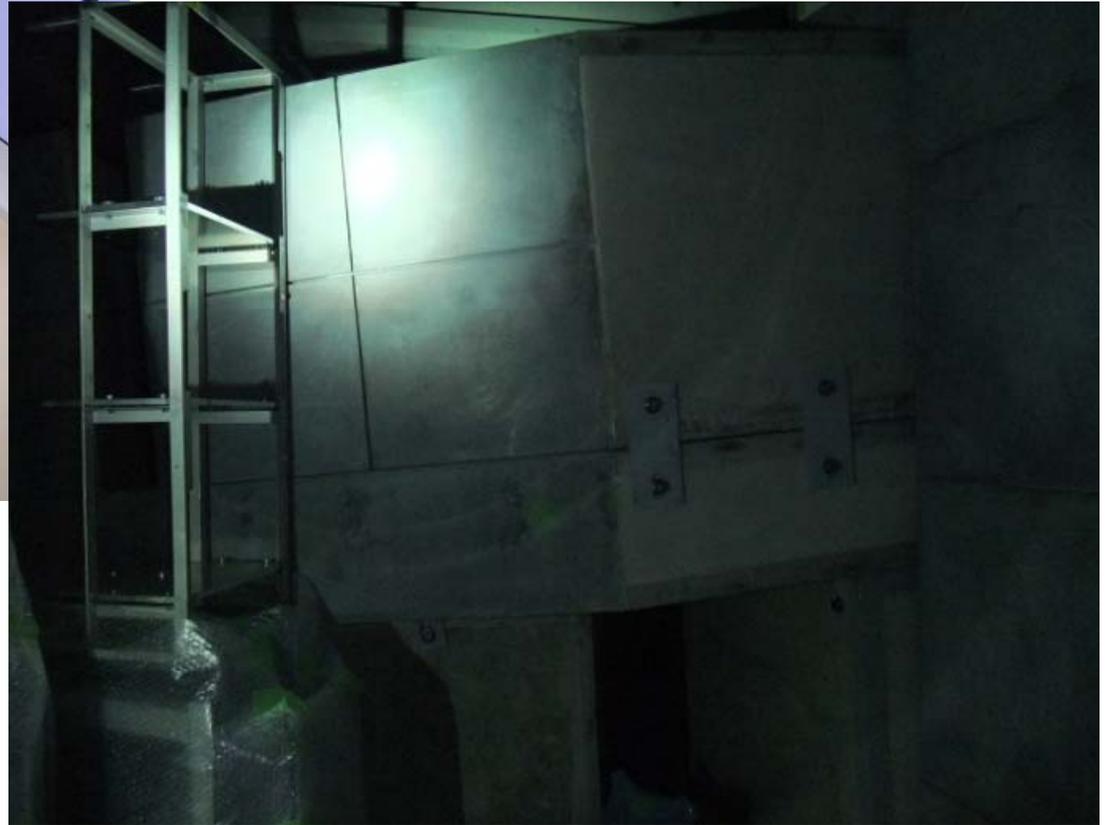
# MLF 西側増築建屋

西側増築部分が30cm垂直方向に沈下。BL18, BL19, BL20 の3つのビームラインに大きな損傷。右の図は、元来垂直方向に平行なものが大きくずれている。

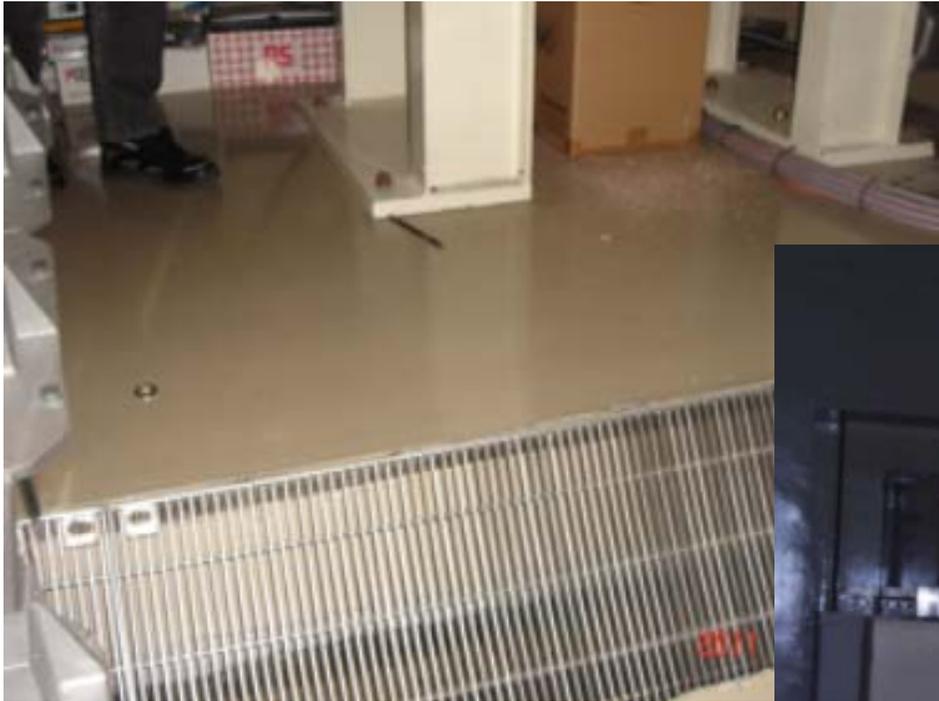
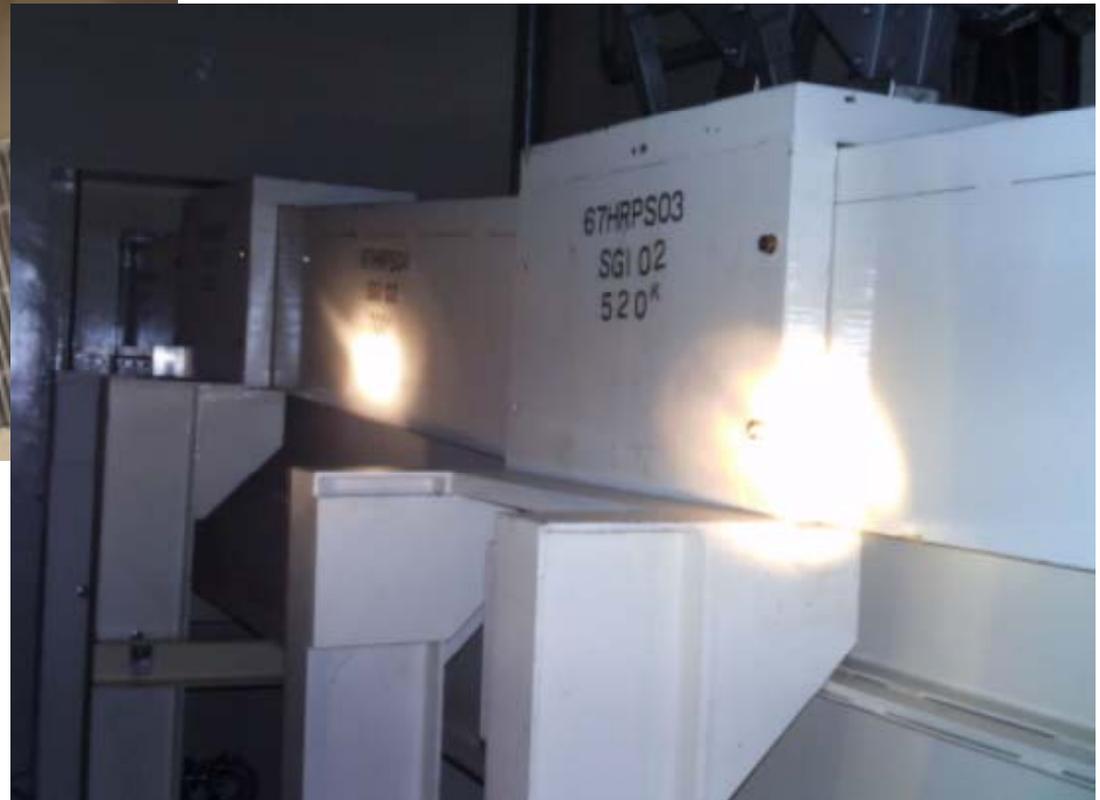
# MLF 東側増築建屋

東側増築部分も30cm垂直方向に沈下。BL08, BL09の2つのビームラインに大きな損傷。BL08は蛇行(右図)。ガイド管のミラーが全部割れた。

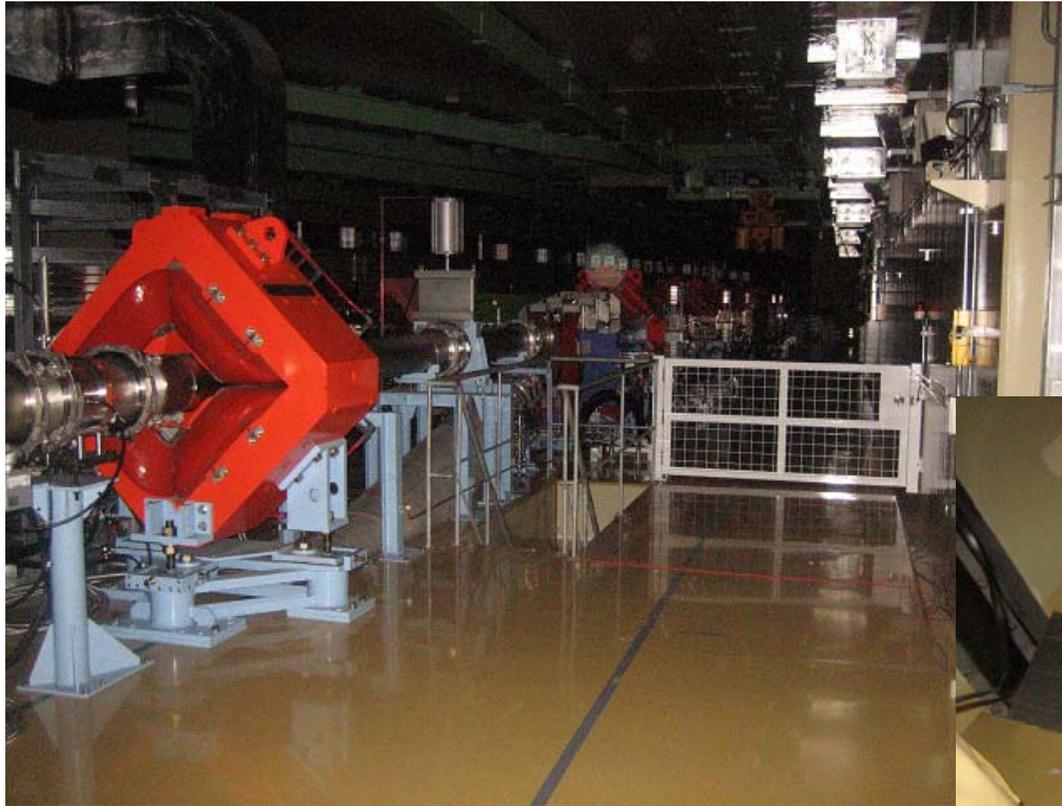
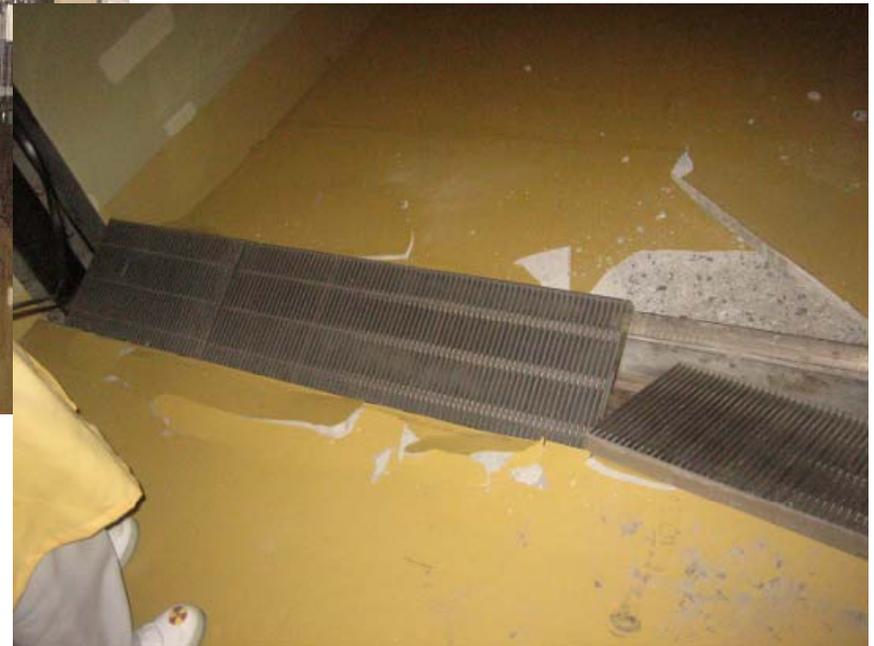
# 3NBT (3GeVからのビーム輸送ライン)

3NBTそのものには、異常が見られなかった。しかし、トンネ間の接合部分に右図のような、変位を吸収した破損部。

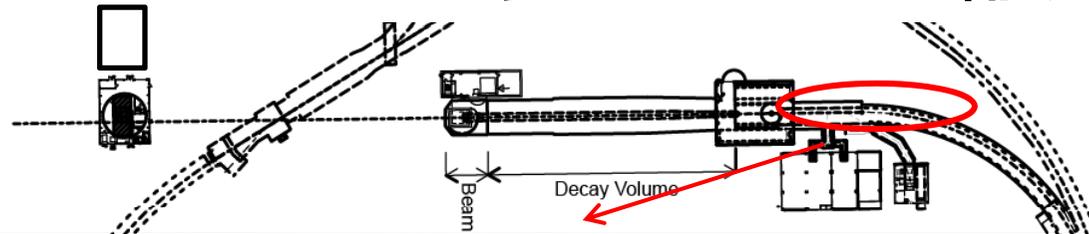
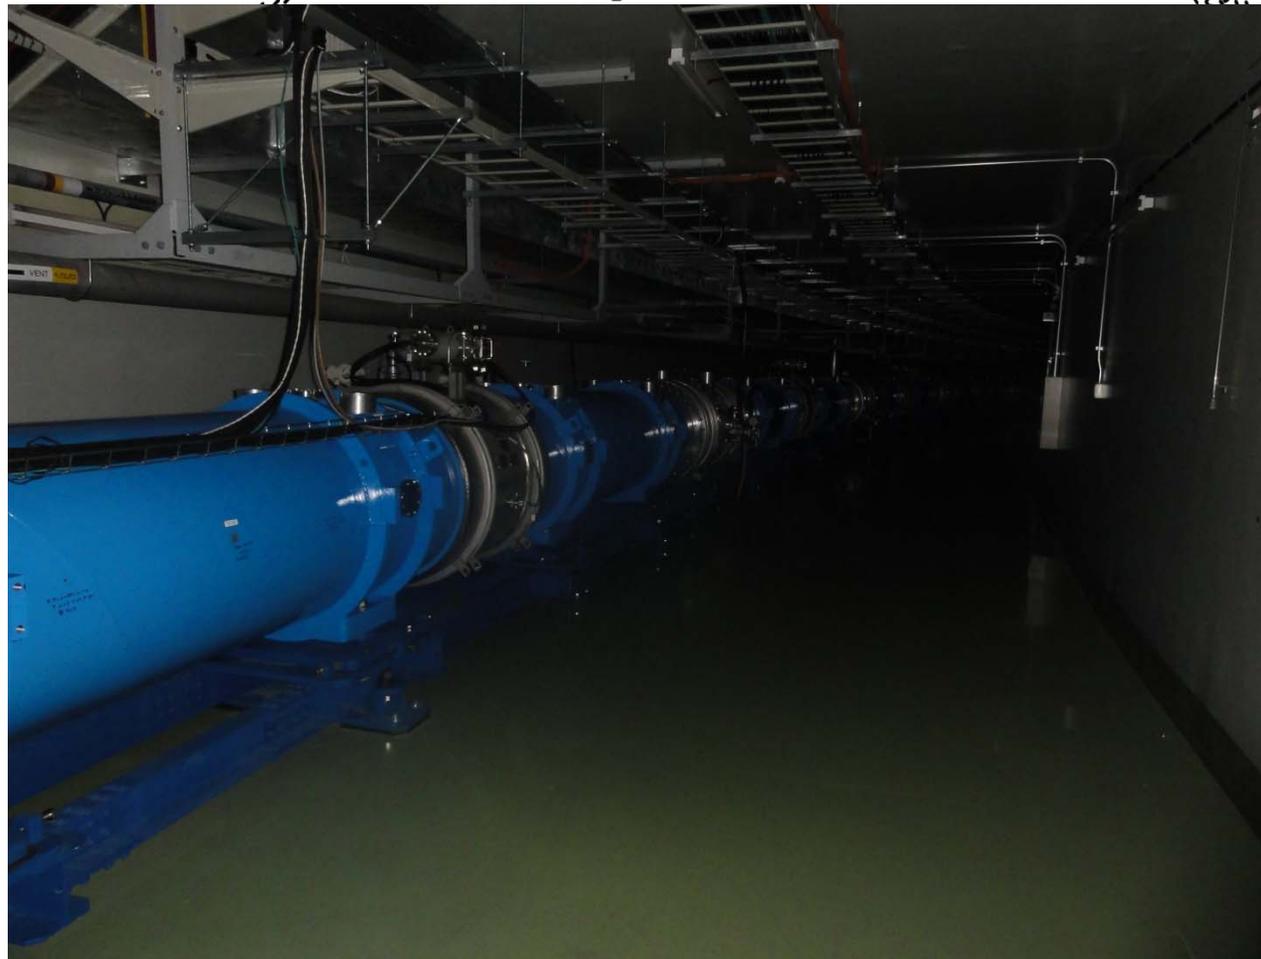
# ニュートリノ用陽子ビーム輸送部

外からはほとんど異常が見られない。

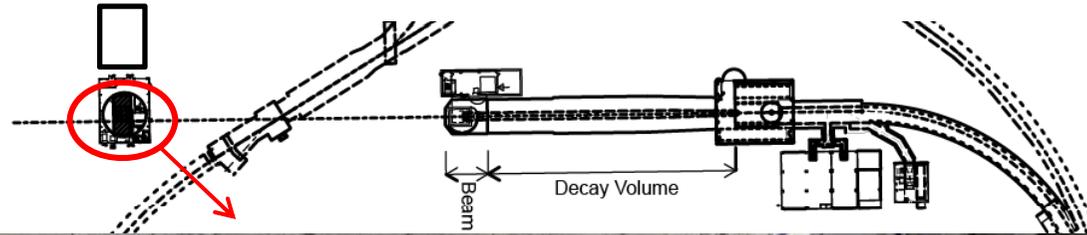
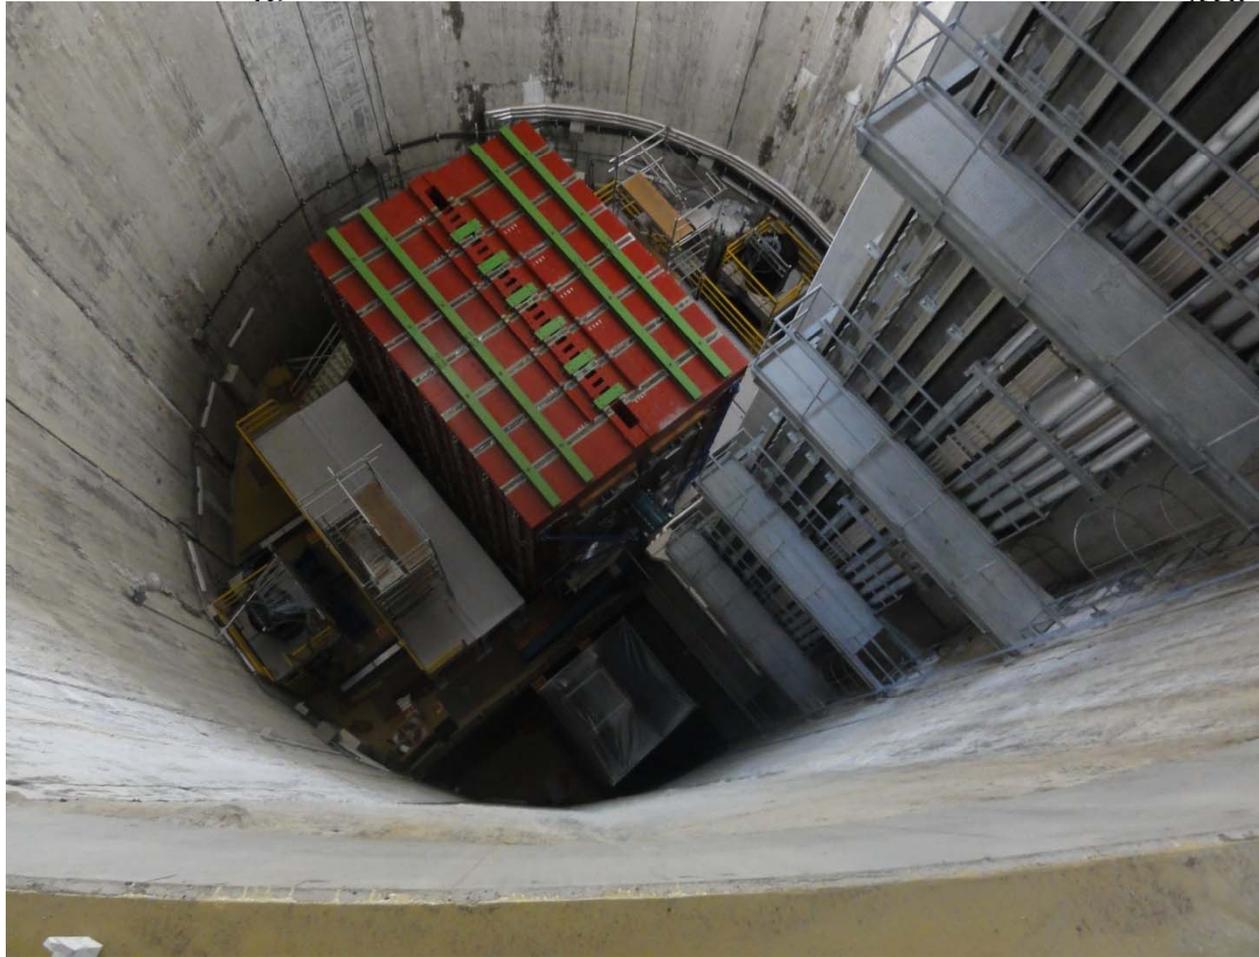
# ニュートリノ用 前置検出器

外からはほとんど異常が見られない。底に1cm ほど水が。

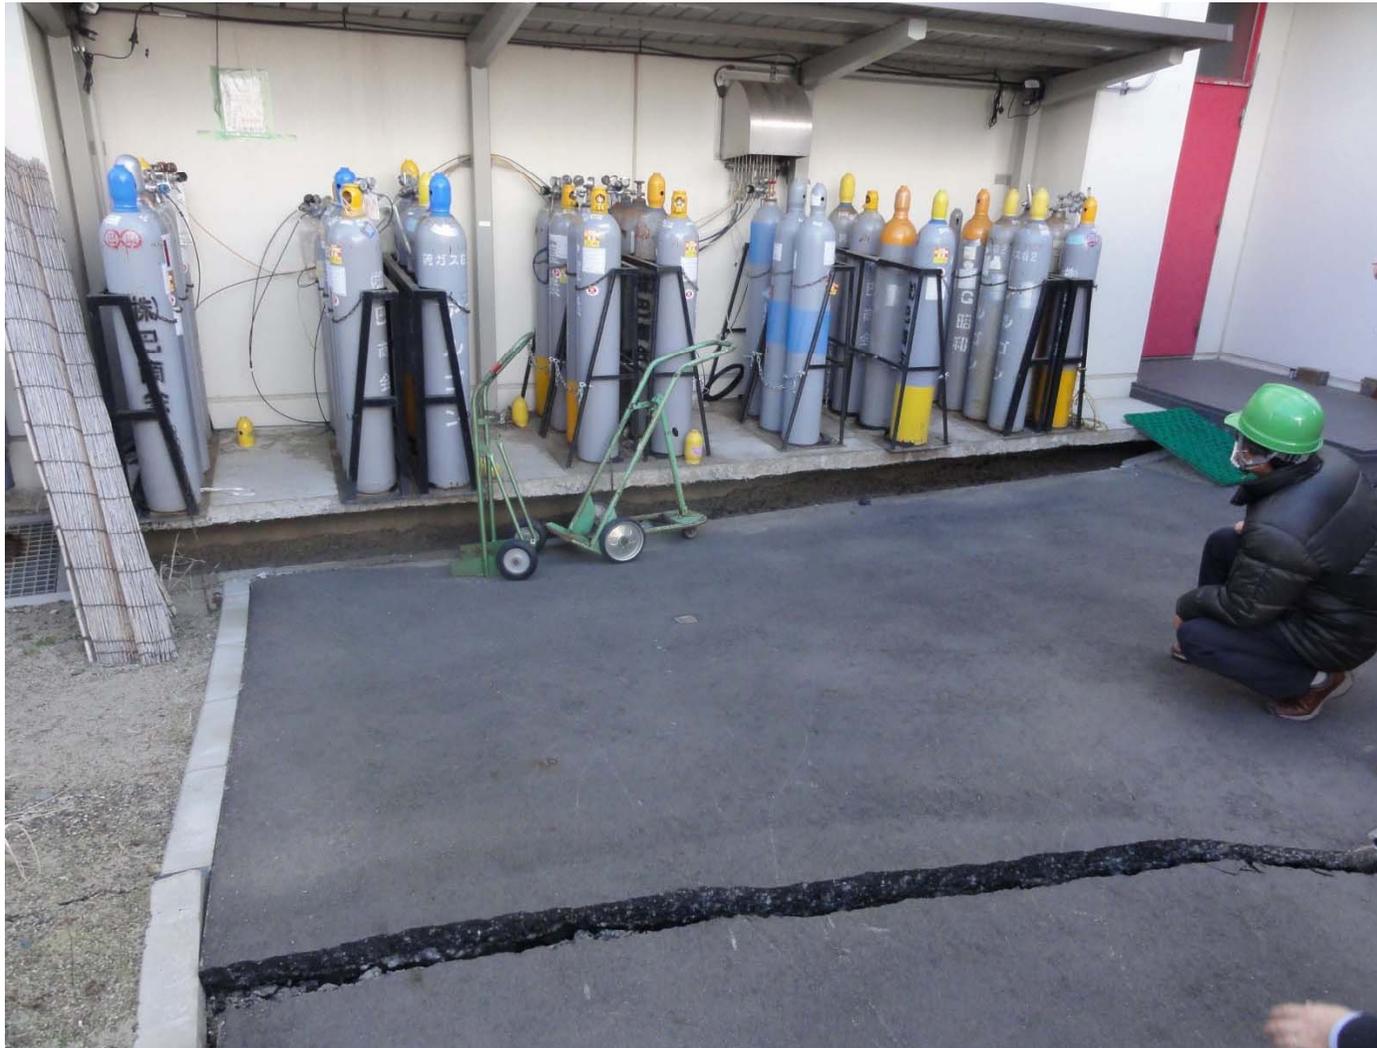
# ハドロン実験室外周 (1)

ホール周辺全域で、土壌の陥没。コンクリートたたきを利用して作ったボンベスタンドが宙に浮いている！

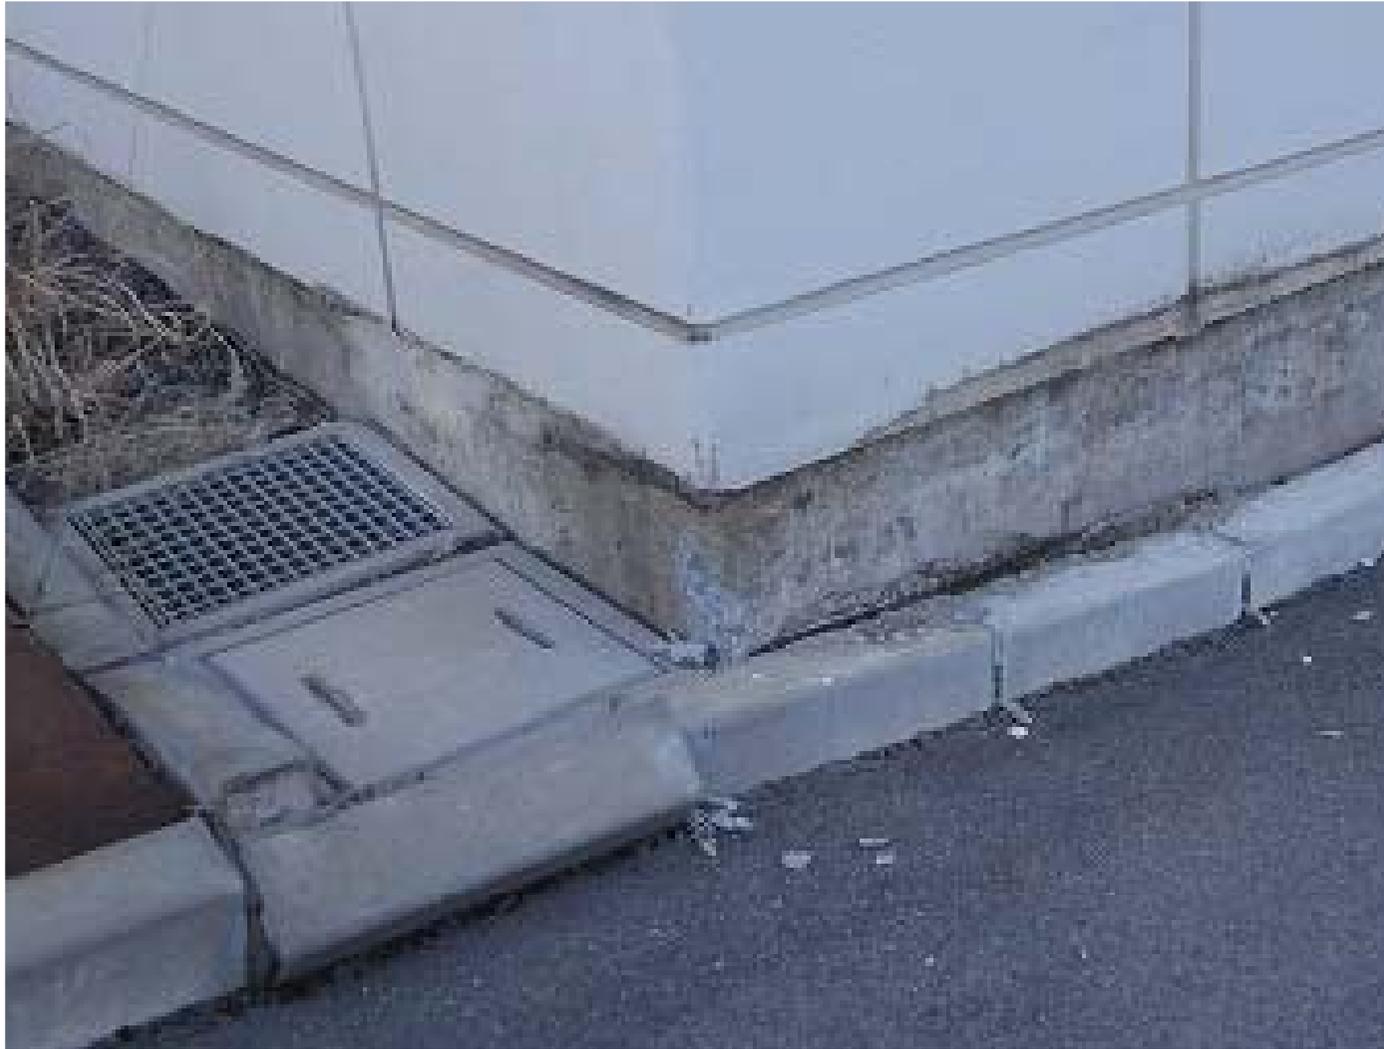
## ハドロン実験室外周 (2)

周辺部が約30cm陥没。

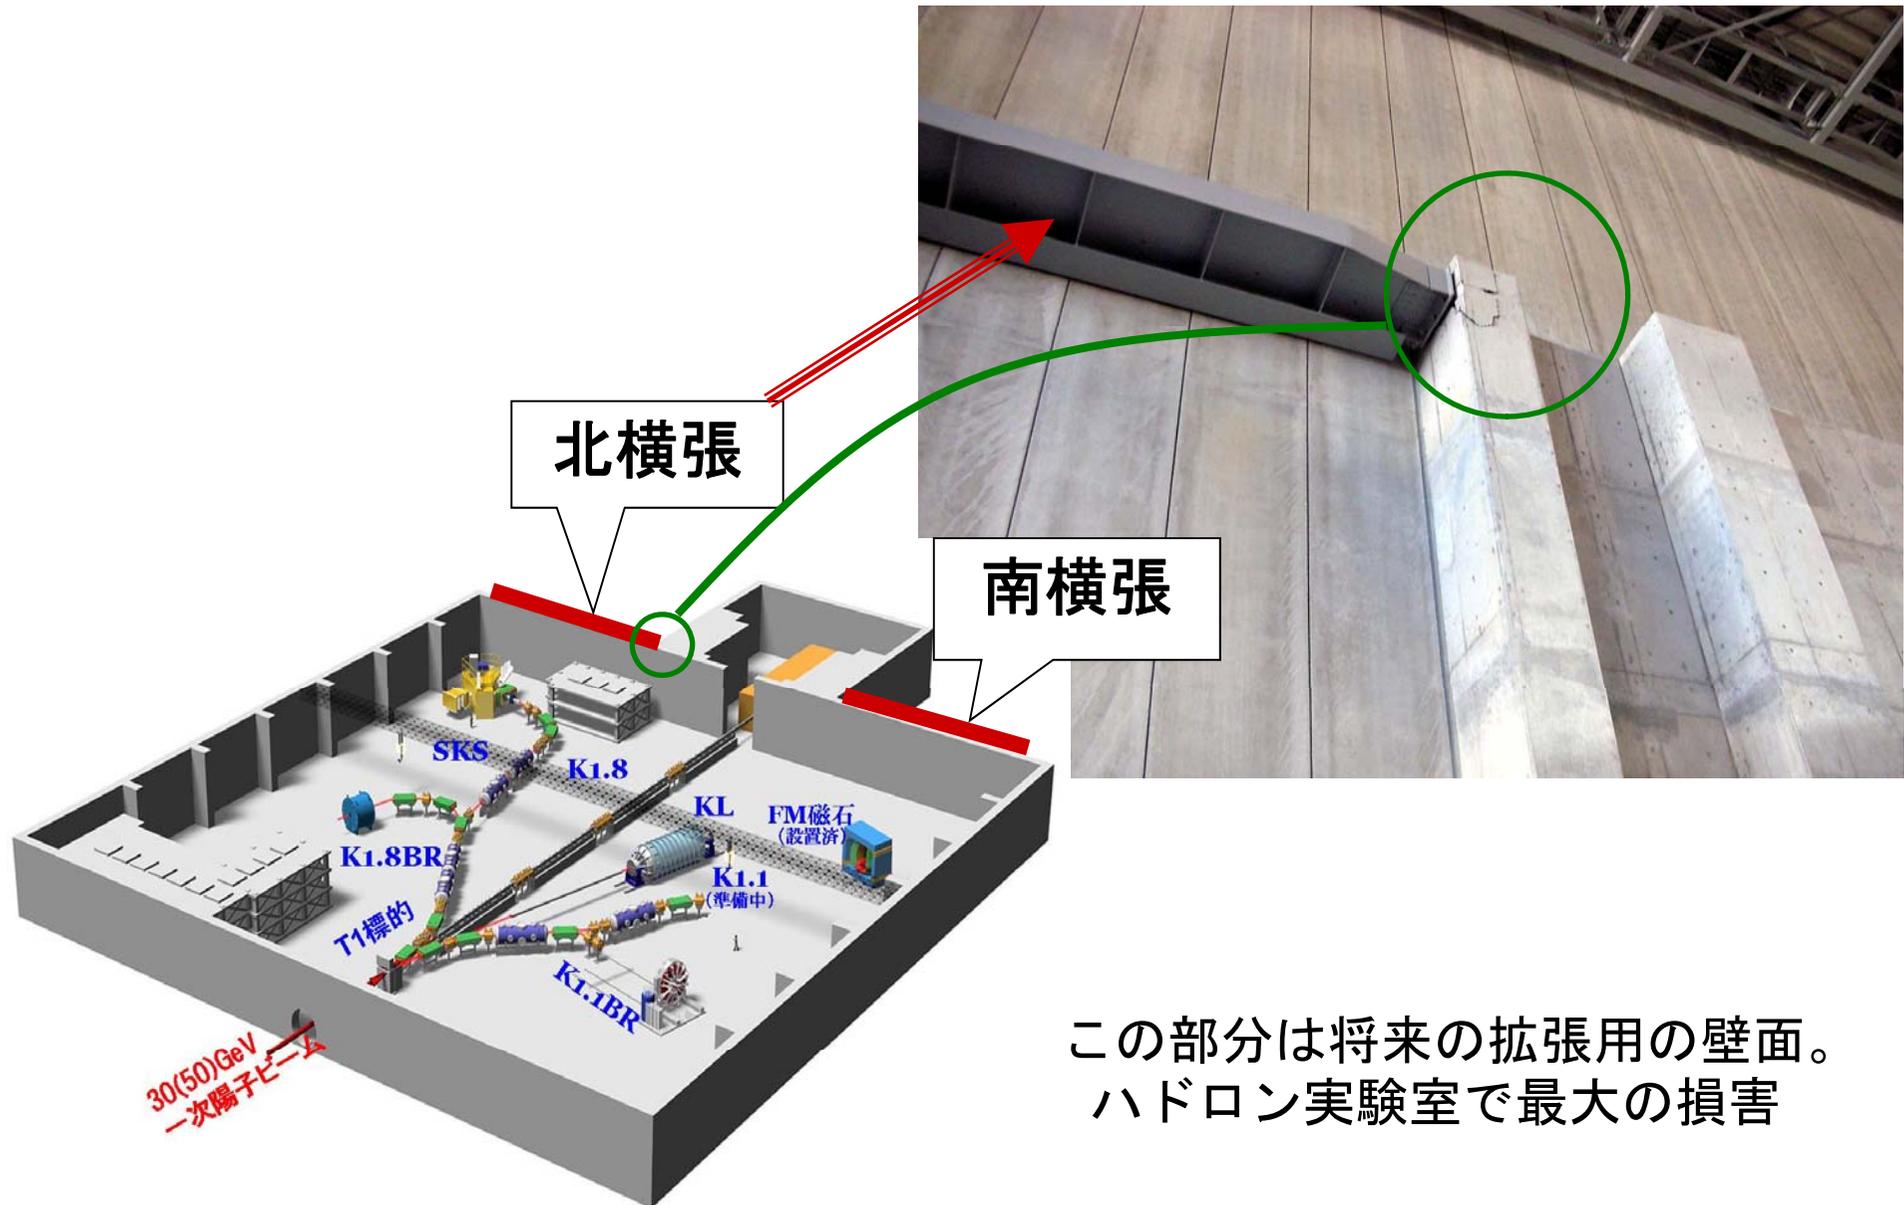
# ハドロン実験室外壁

この部分は将来の拡張用の壁面。  
ハドロン実験室で最大の損害

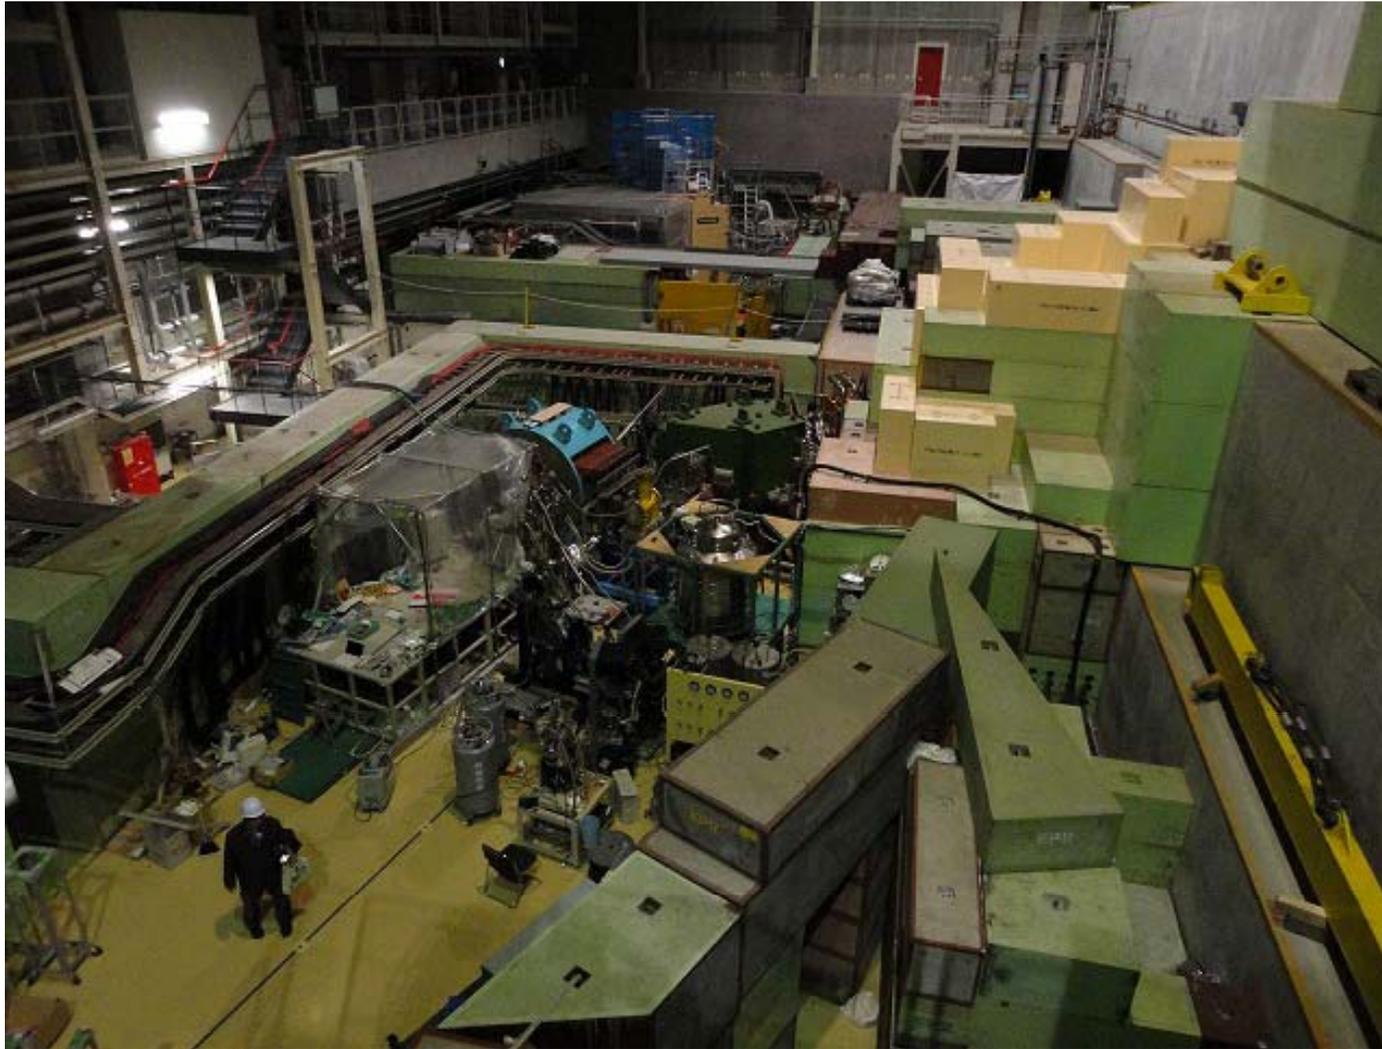
# ハドロン実験ホール

ハドロン実験ホールの内部も、多数の杭打ちのお陰で、ほとんど損傷がない。

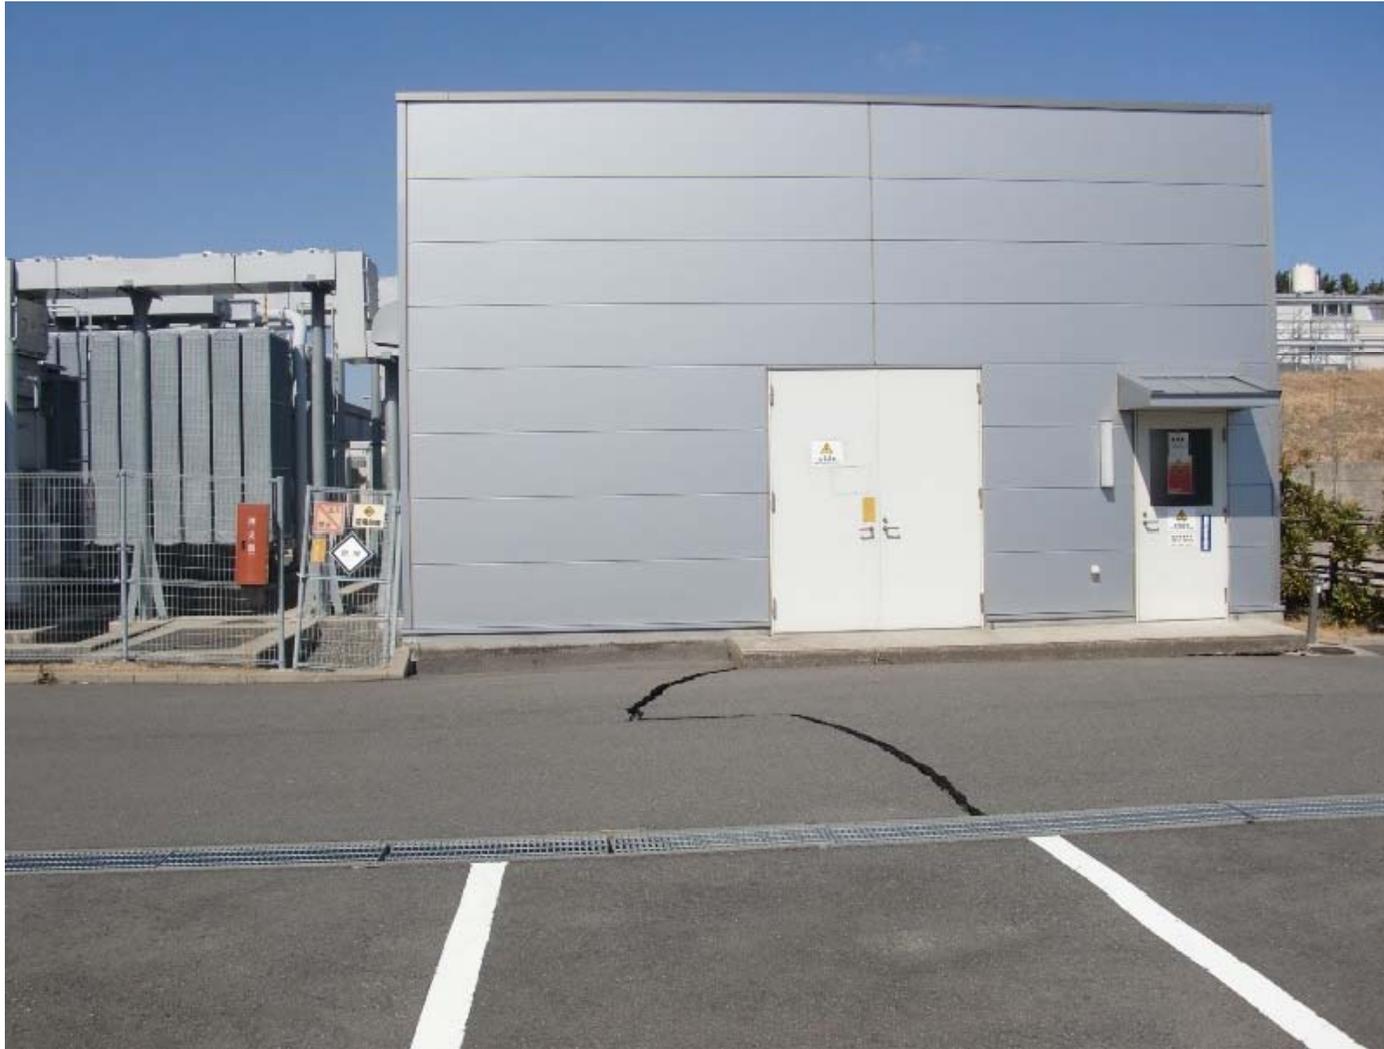
# リニアック変電所

約10度ほど傾いた。当初半年とか1年動作しないであろうと言われたが、その後のテストで、このまま運転可能と判断。

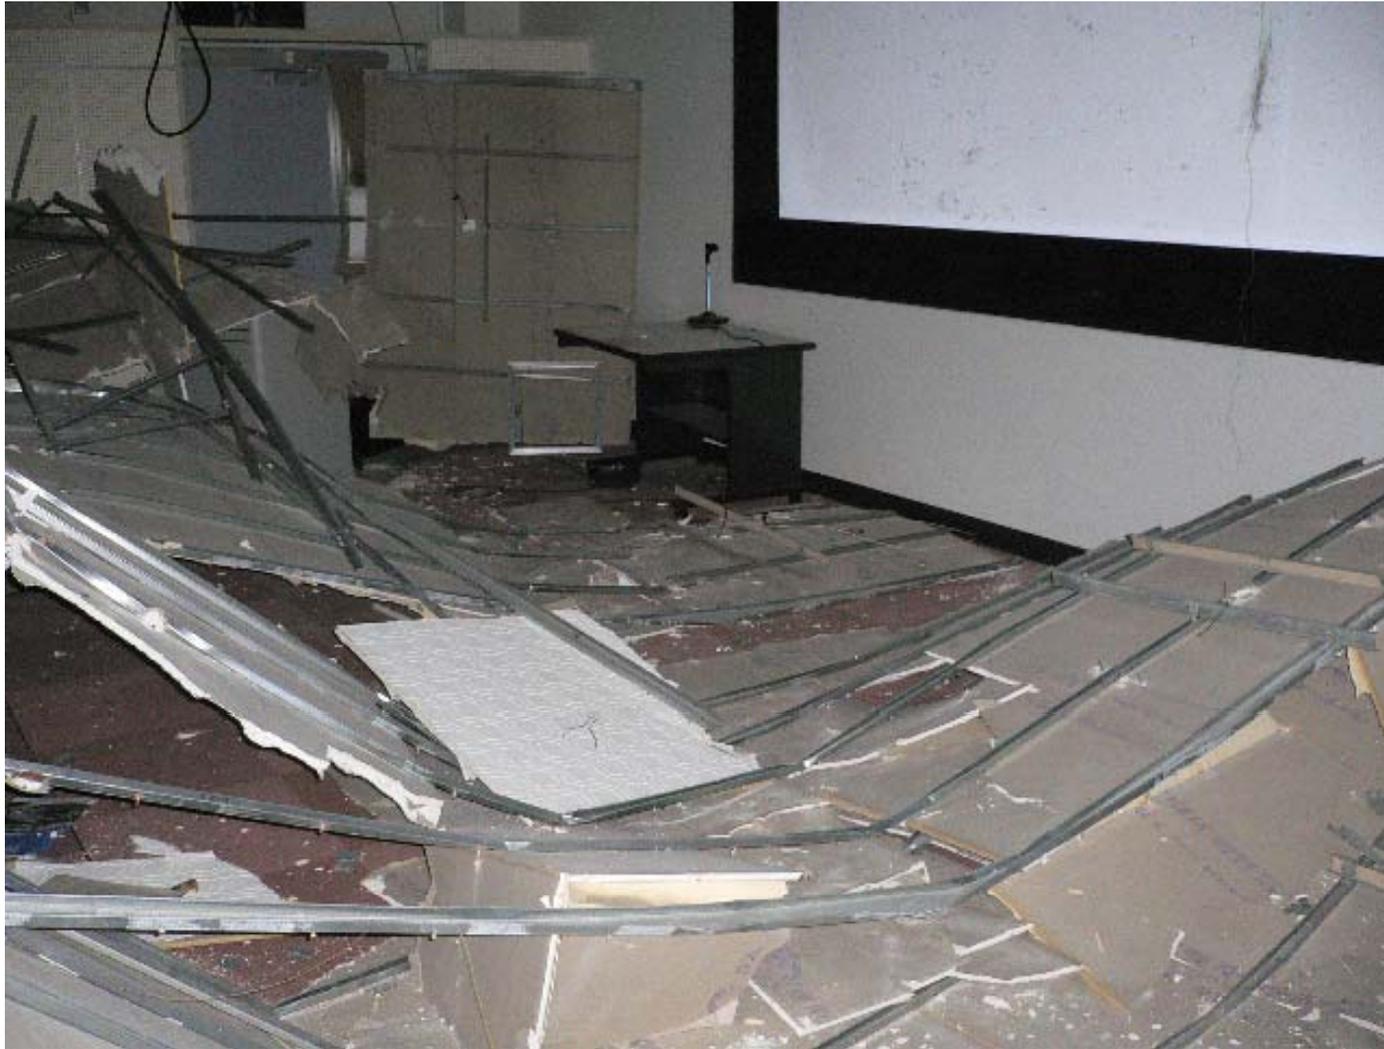
# 見学者説明

最前部に説明者が立っていた。地震直後に天井が落下。説明者の機転で机の下に隠れさせたため、全員無事。場所はJRR-1。
