4/4以降の状況#1 (リニアック)

加速空洞内部の状況観察

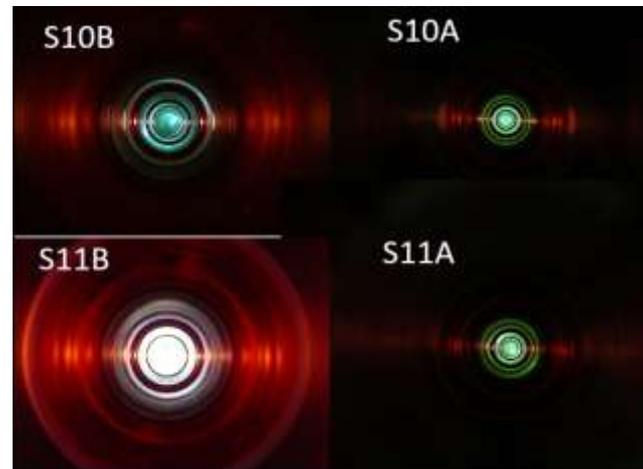
- ・下流端板面とカメラ面が平行になるようにカメラを端板に密着させ、空洞内部を撮影。
- ・これまでのところ、顕著にずれているものは認められていない。

← 空洞内撮影
作業の様子

→中央部、同心円状の
銅色の部分はドリフト
チューブノーズ、白い
部分はドリフトチューブ
内面。

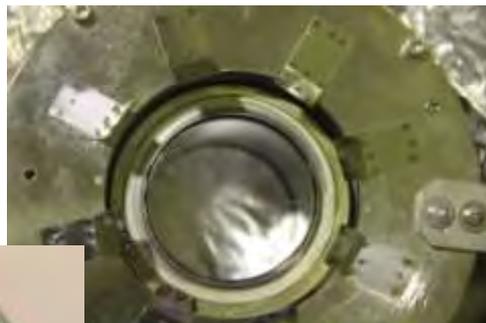
- ・約50個のうち15個程度
の電流モニター(CT)に
破損を確認。全数を取り
外して点検。

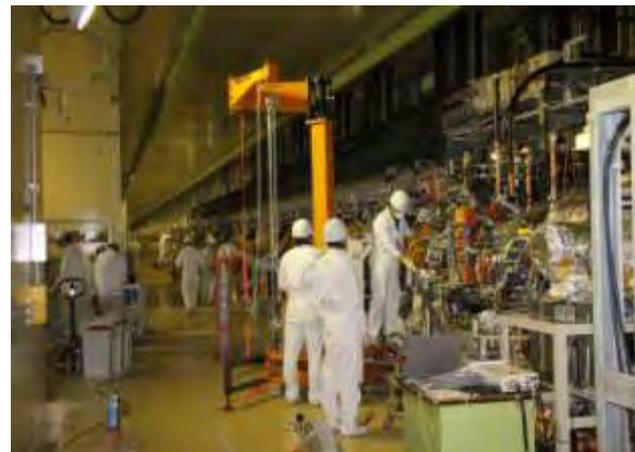
モニターの取り外し作業。→
移動式チェンブロックを利用
して四極磁石と一緒に取り
外す。

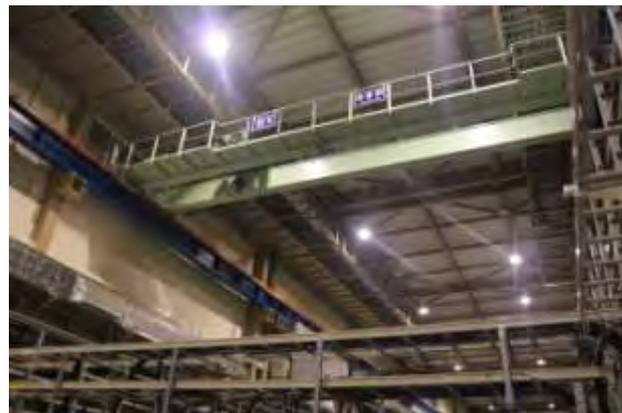
・クライストロンギャラリー天井クレーン→
からボルトが数本落下、支柱の根巻き
コンクリートにもひび割れの被害。

支柱根巻き部コンクリートのひび割れ →

・クレーンの点検、修理が必要だが、
その稼働が遅れると、復旧作業に
大きく影響する。

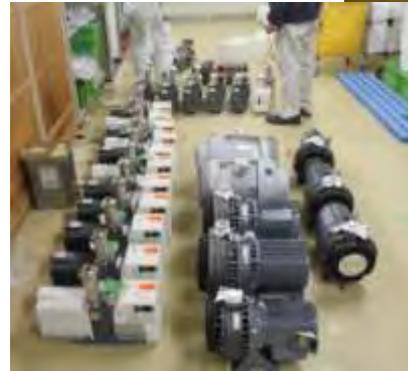
設置を開始した
真空ポンプ →

・浸水した真空ポンプの動作確認を行い、健全性が確認されたものを再度設置

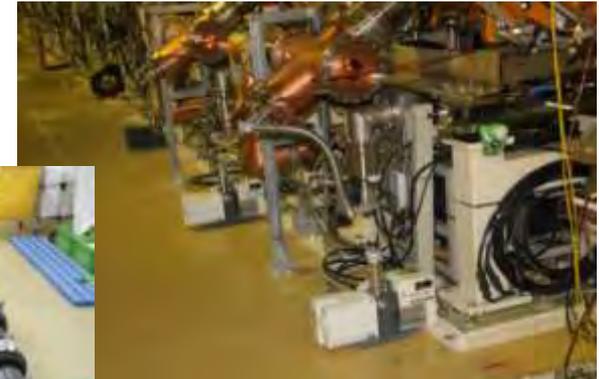
← 漏水により浸水した真空
粗引きポンプ類の点検・試験。
数台に不具合を発見。

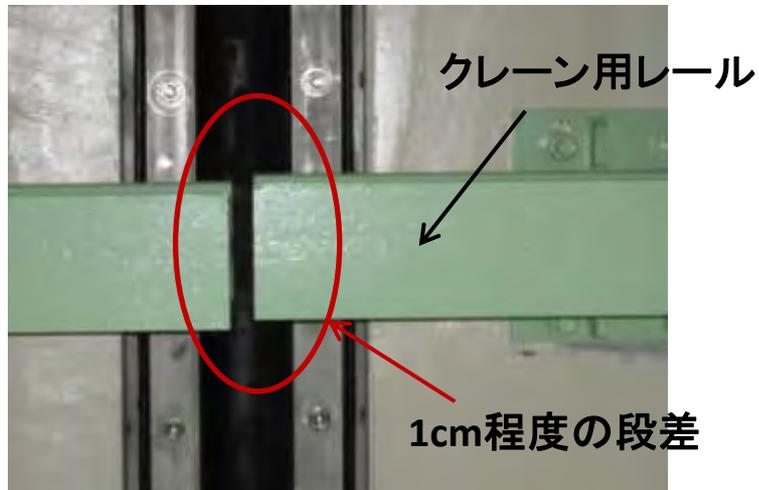
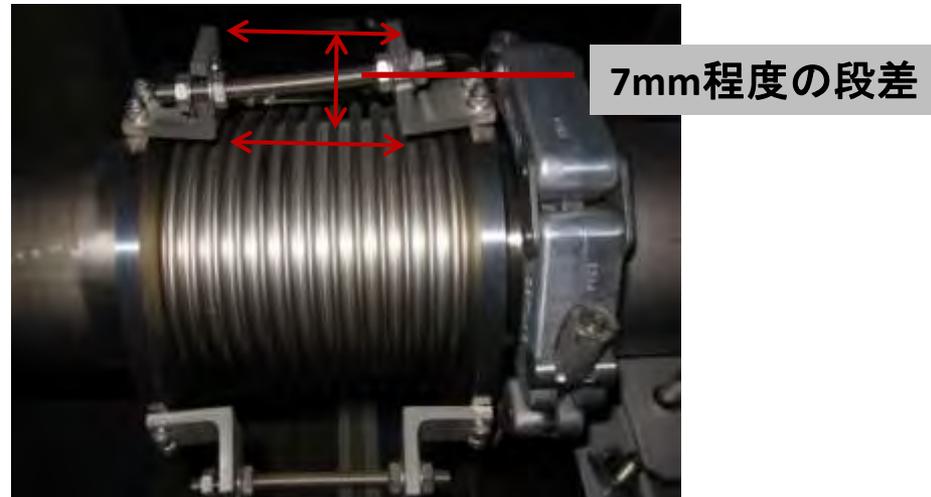
リニアックとの接続部でクレーンレールのずれや、ビームダクトベロ一部が変形。

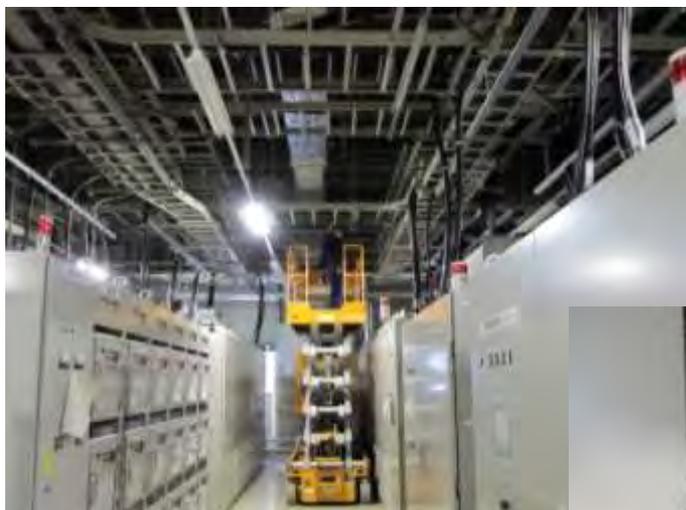
↑天井から吊り下がるケーブルラックなどの健全性を確認中。

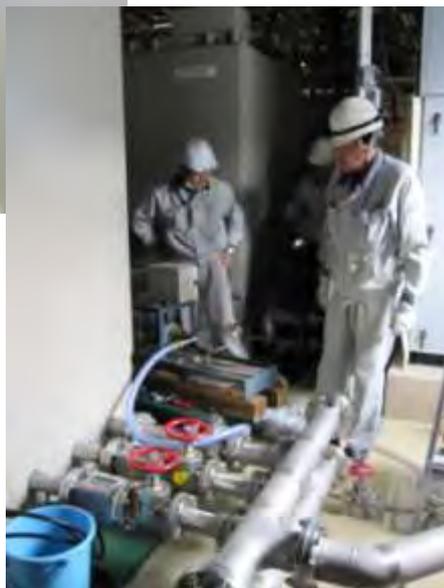
配管内の水抜き作業を → 4/20から開始。非管理区域からの排水。

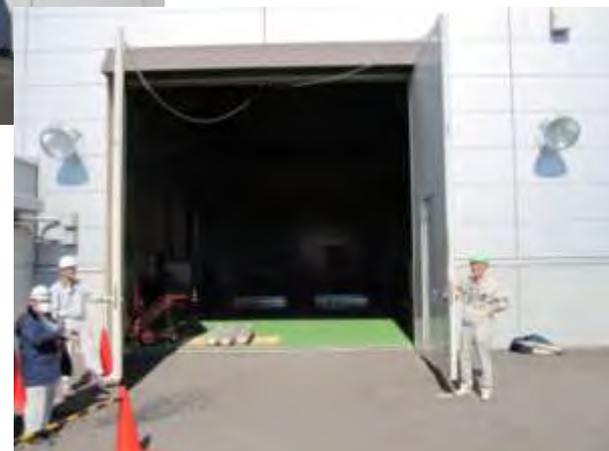
搬入扉前の変形したアスファルト撤去、扉を開けることが可能になった。

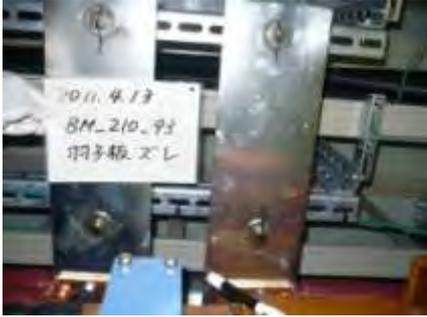
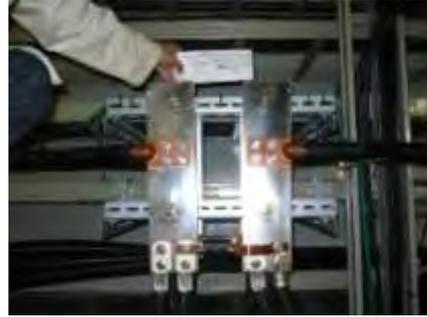
- ・目視点検終了。一部冠水するも大きな損傷無し
- ・主回路端子板の一部にずれ。大きな問題なし

↑ 端子板(通称;羽子板)のずれ

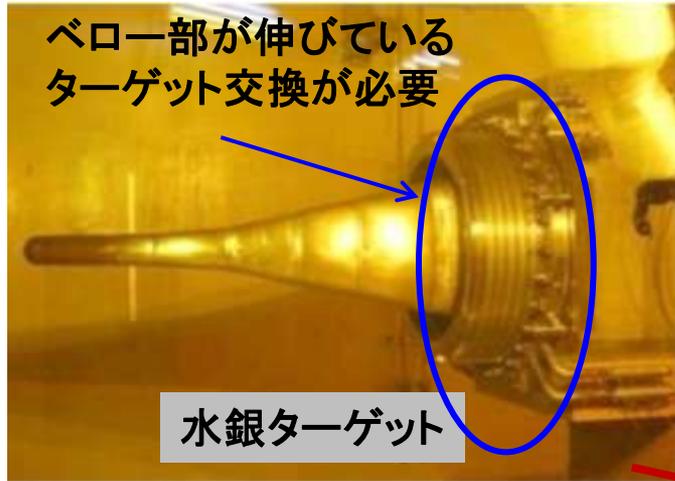
- ・水銀ターゲット台車が振動で約30cm移動。
台車を引き出して調査

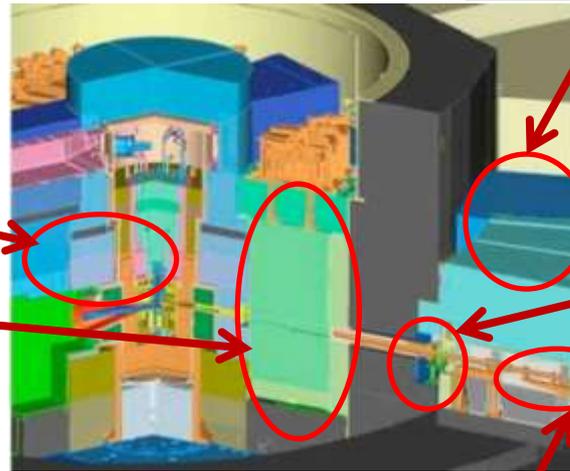
- ・前置き遮蔽体のズレは、スペーサーなどで、横ズレを防止。

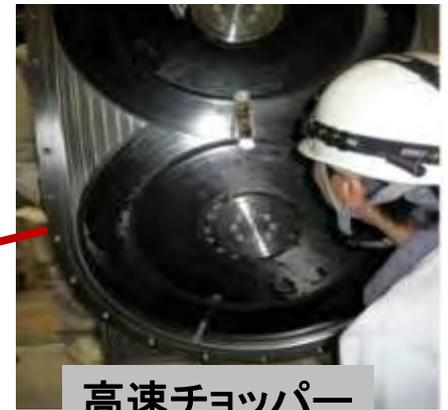
- ・ほぼ全数の中性子シャッター一部から真空リーク。
- ・フランジ部のボルトの緩みが原因と思われる。

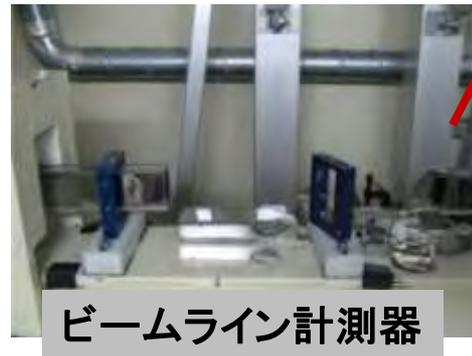
- ・遮蔽体を外して真空関係の健全性、真空シールなどを確認。
- ・ケーブルラックの一部に損傷あり。

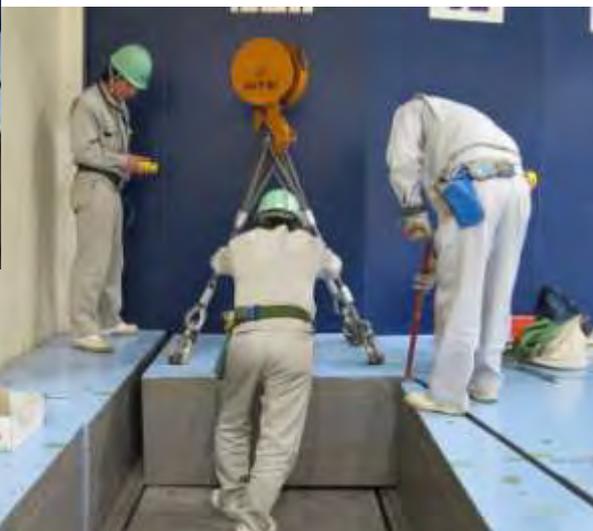
↑ 前置き遮蔽体のズレ確認、解体開始 →

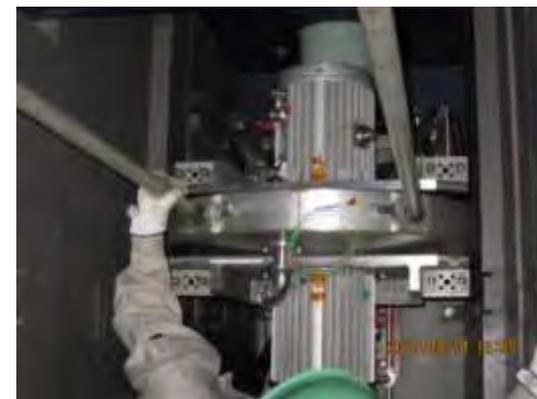
↑ 前置き遮蔽体解体後、高速ディスク
チョッパーの健全性確認

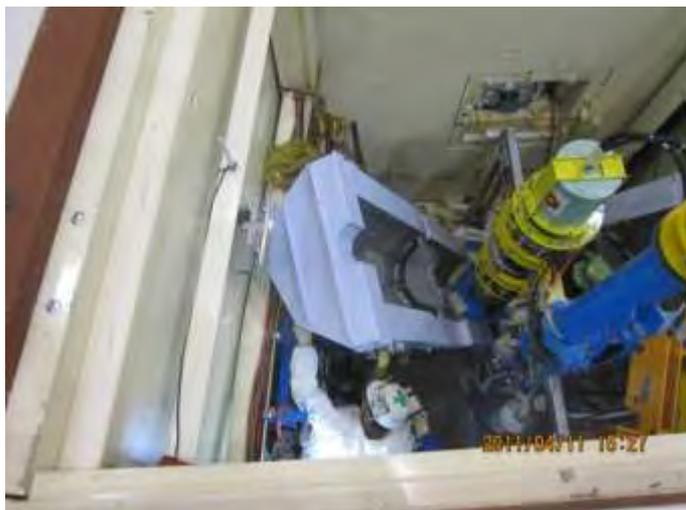
↑ 本体遮蔽体天井部解体後、内部で
転倒した鉛遮蔽体の取り出し作業。

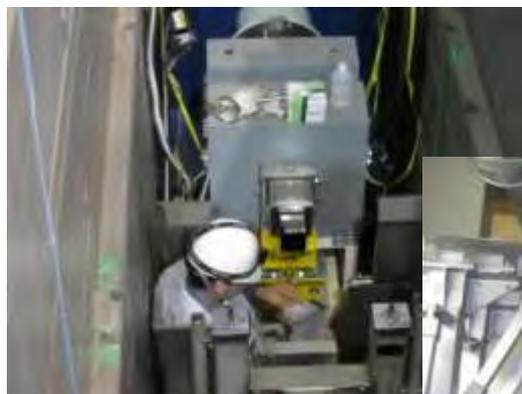
長尺ビームライン →
(BL-08)のガイド管が、
一部破損。破損部付近
の鉄遮蔽体撤去作業。

- ・実験ホール内は、遮蔽体設置に伴う沈下が観測される程度で、地震の影響による沈下はほとんど観測されない。今後詳細に調査。
- ・長尺BL(BL-08)の実験ホール出口で、約30mmの沈下。建家との接続部では沈下が大きく(約90mm)、ガイド管の一部が破損。

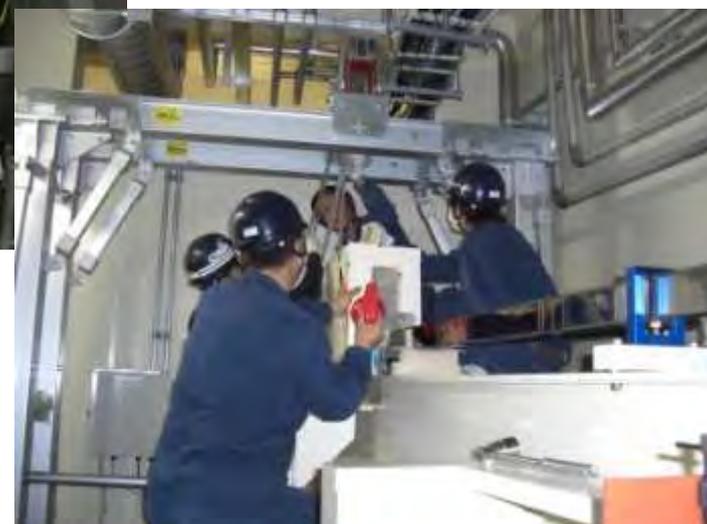
← ガイド管ミラー確認作業。

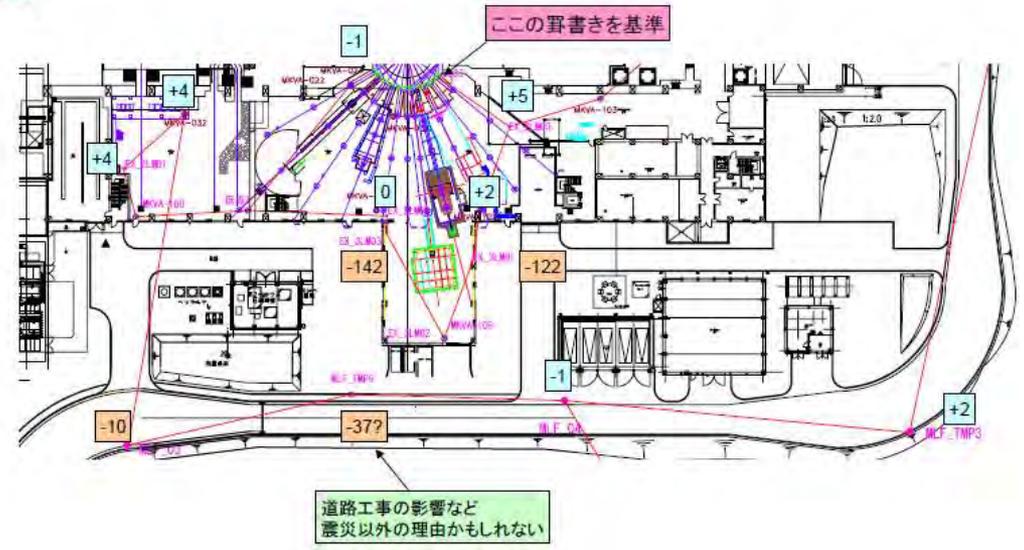
第2実験ホール側高さ変化量

- ・第2実験ホール西側建家(BL-19など)の沈下量が大きい(~140mm)。
- ・建家の補修工事方法を検討。

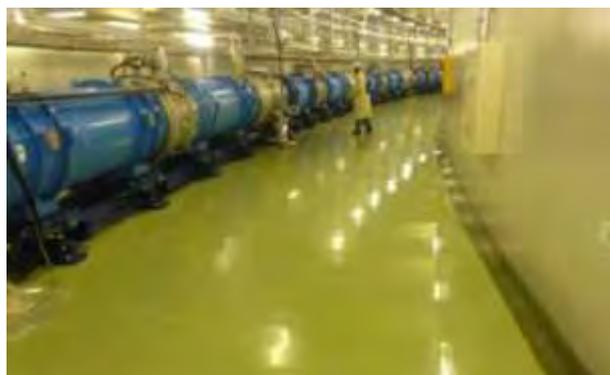
クレーンが稼働。ずれていた装置や傾いた機器などを元に戻した。

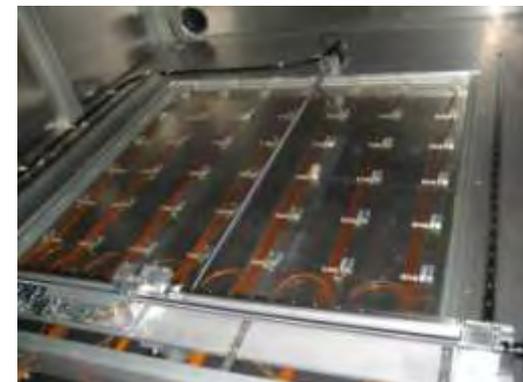
ミュオンモニター
(健全にみえる)

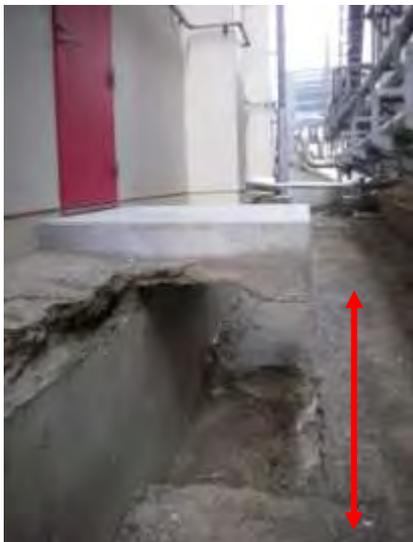
- ・実験ホール建家周辺の陥没大。冷却水配管などが損傷。

← 実験ホール
入り口の陥没。
1m以上の段差。

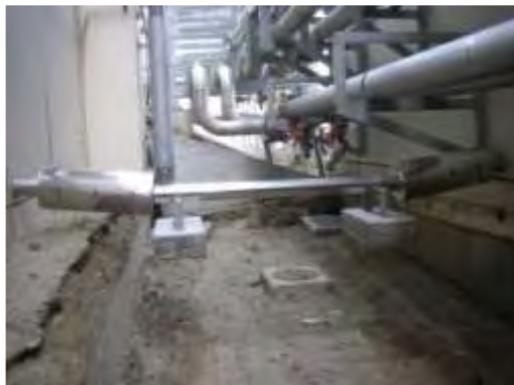
↑ 宙づりになった配管
配管ベロ一部のゆがみ →

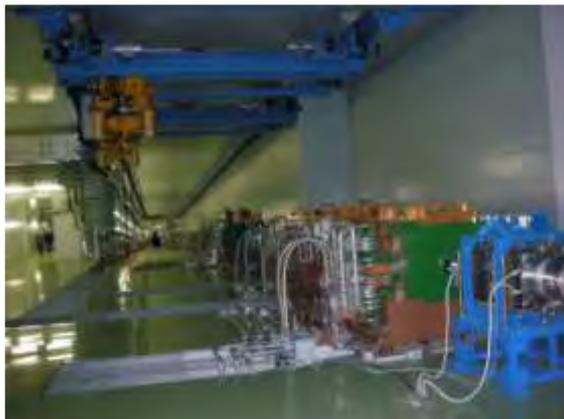
← スイッチヤード
機器は健全。
換気により
湿度も低下。

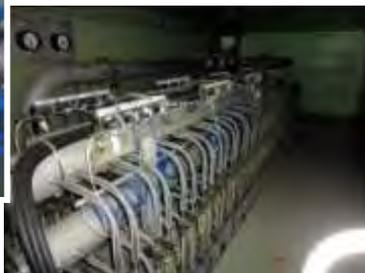
今後ビームダンプ部を点検 →
マニホールド部は健全

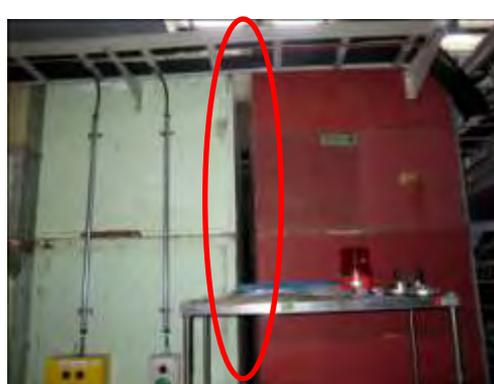
実験ホール遮蔽体のズレ

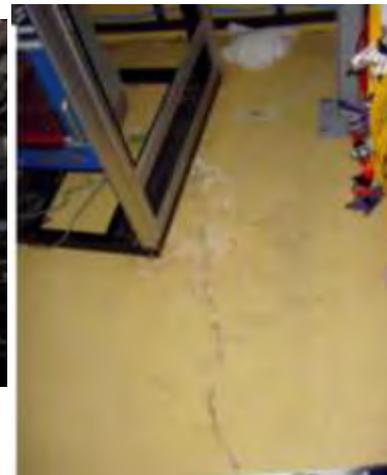
実験ホール床面にクラック
少量の漏水有り。
