概況報告
2011年5月

5月の状況 #1 (リニアック)

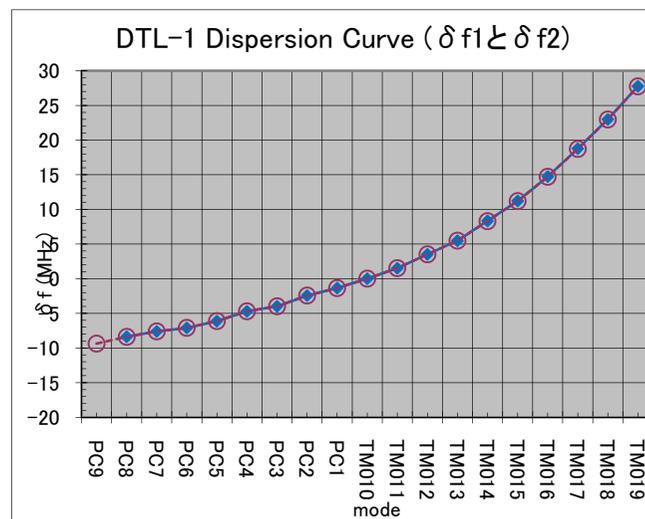
赤丸 震災後(2011年4月~5月)、
青点 震災前(2003年1月29日)

顕著なずれは認められない

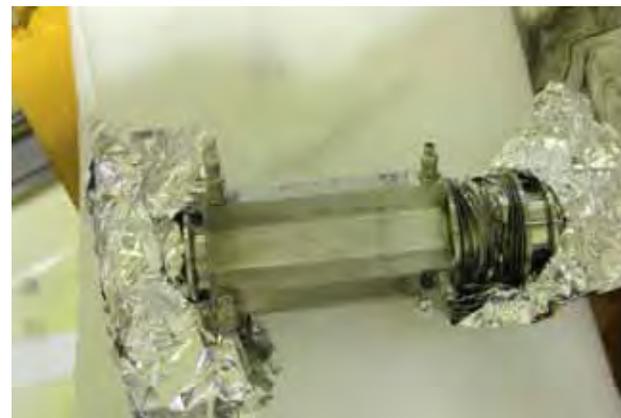
Q磁石の中から取り外したBPM(ビーム位置モニター)ベローが変形している。

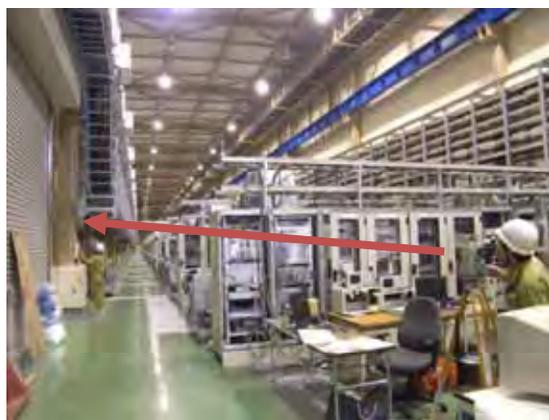
レーザーによるクライストロンギャラリーの測定(西側に10mrad程度の傾きがある)

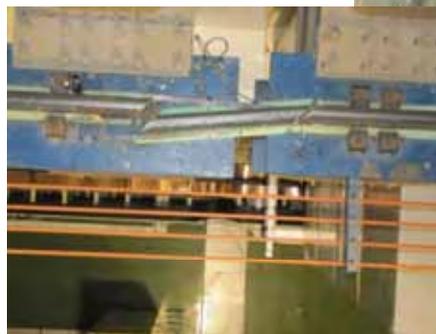
クライストロンギャラリーのクレーンレール(一部脱落)

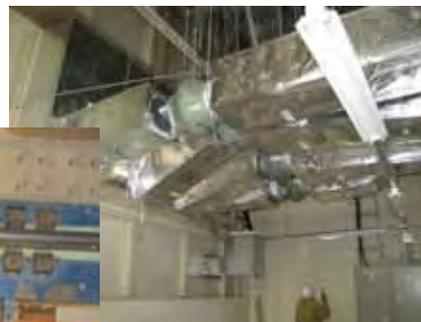
脱落しかかっている空調ダクト

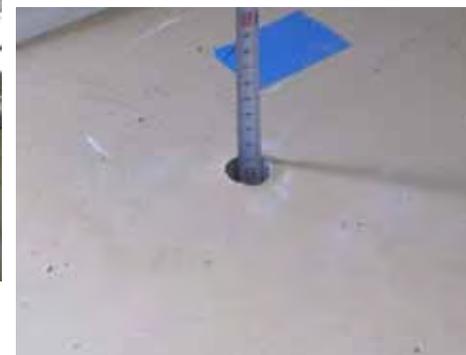
冷却水コールド機械室(1)入口部
屋外陥没部近傍:試掘して深さ測定
(床下に~50cmの空間がありそう)

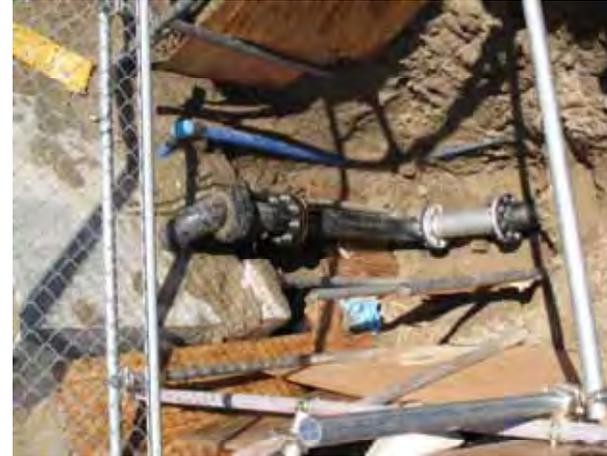
5/25

屋外冷却塔の点検

・タンクと配管の接続部に大きな破断がある。配管支持具基礎の一部は浮き上がった状態。

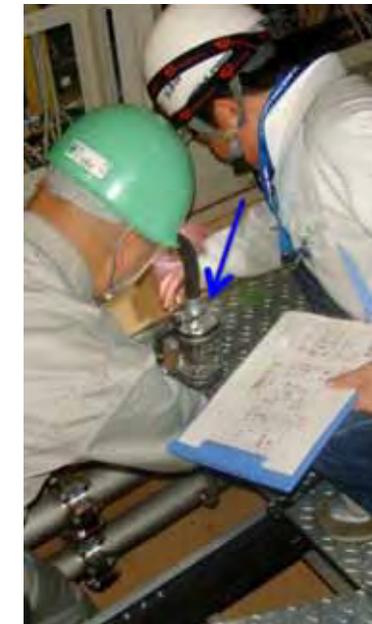
- ・電源棟、機械棟などの冷却水通水試験を実施
一部のフランジで増し締めが必要だったが、
問題ないことを確認。

通水試験の様子。矢印部が増し締めした所

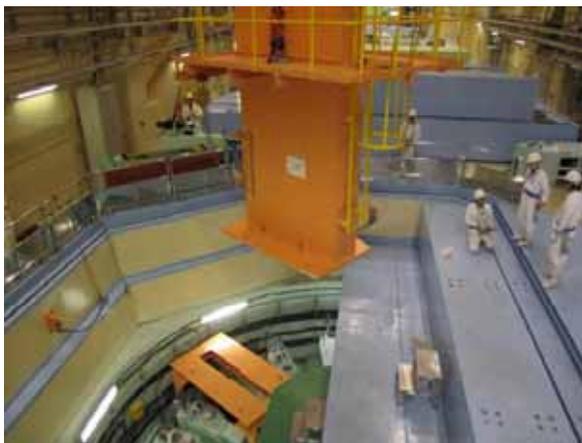
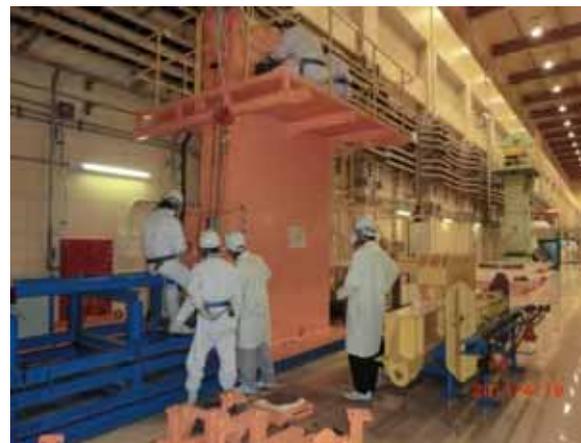
- シャッター不具合究明のため、シャッターブロックを取り外して確認。
- 激振動によりフランジねじが緩む、インパクト効果によるものと判明。

シャッターブロックの
吊り上げと、大型機
器取扱作業室での
点検の様子

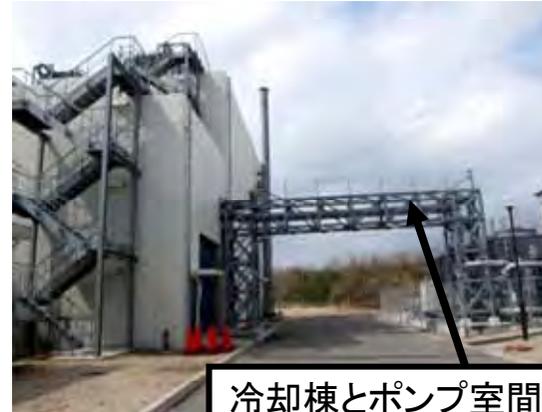
冷却棟とポンプ室間の配管路のゆがみ

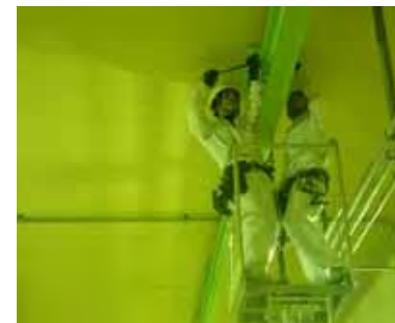
リニアック加速器トンネル
天井クレーンレールの点検
