これまで4カ月間の
震災後の状況

J-PARC各施設 震災4ヶ月後の状況

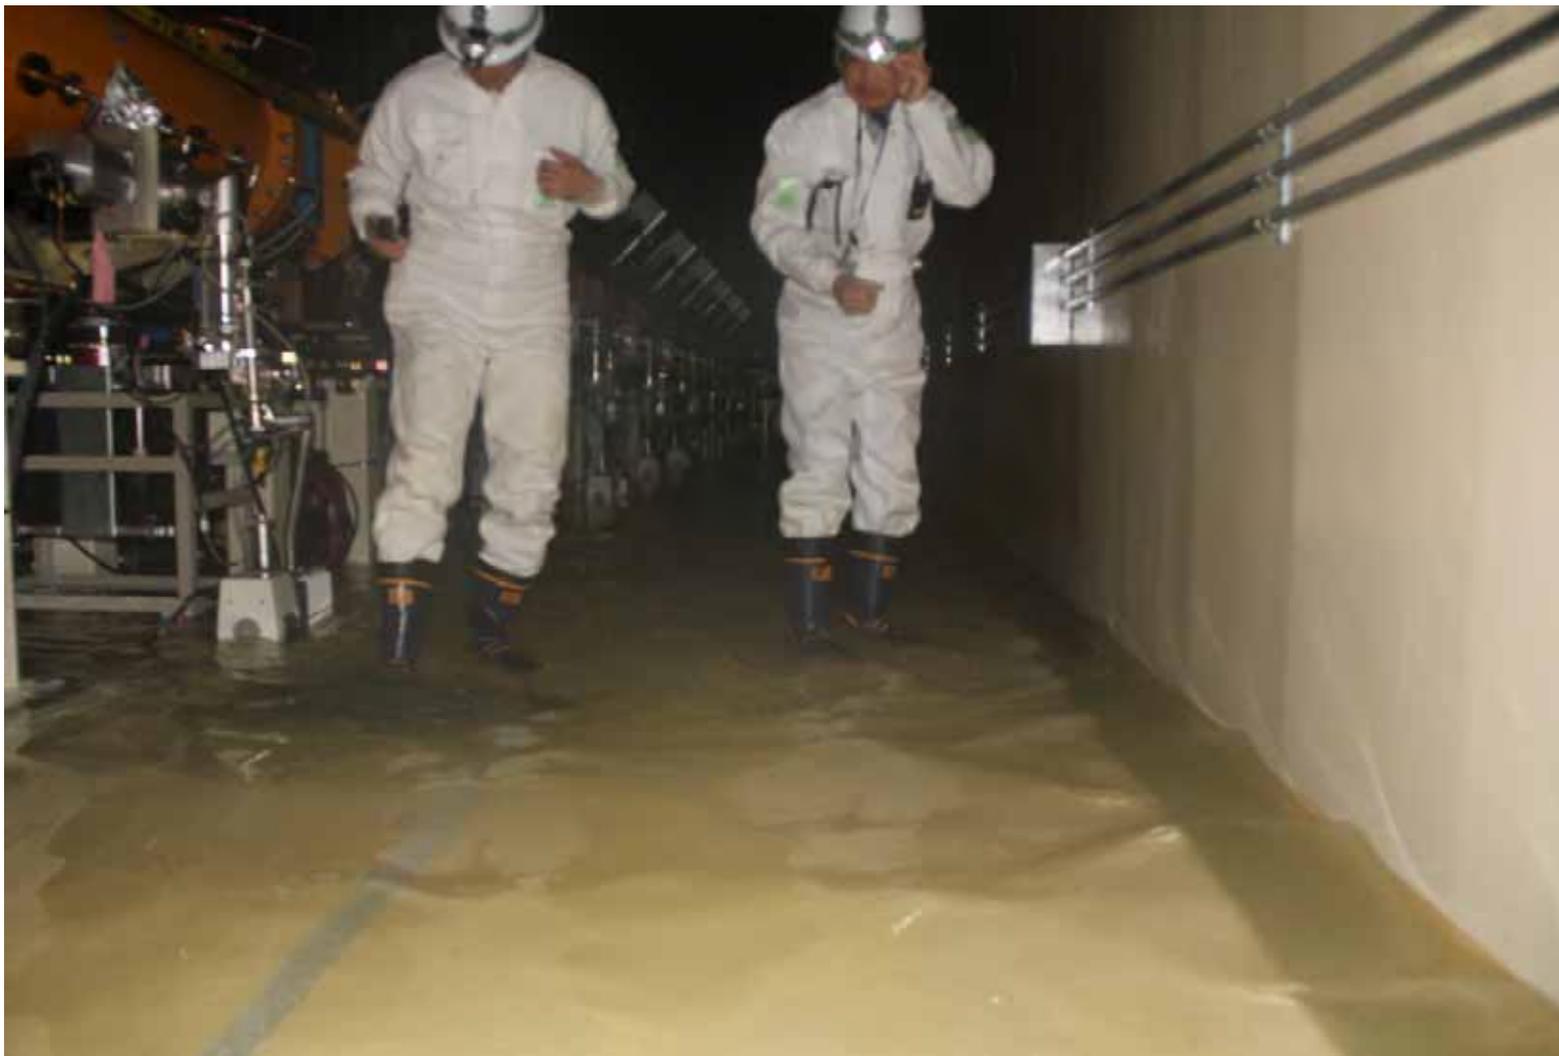
3月24日のリニアック地下部

3月17日に1センチでの水であったのが、3月24日には10センチに。約100トンの水。3月25日より自家発電機で排水を開始して問題を解決。

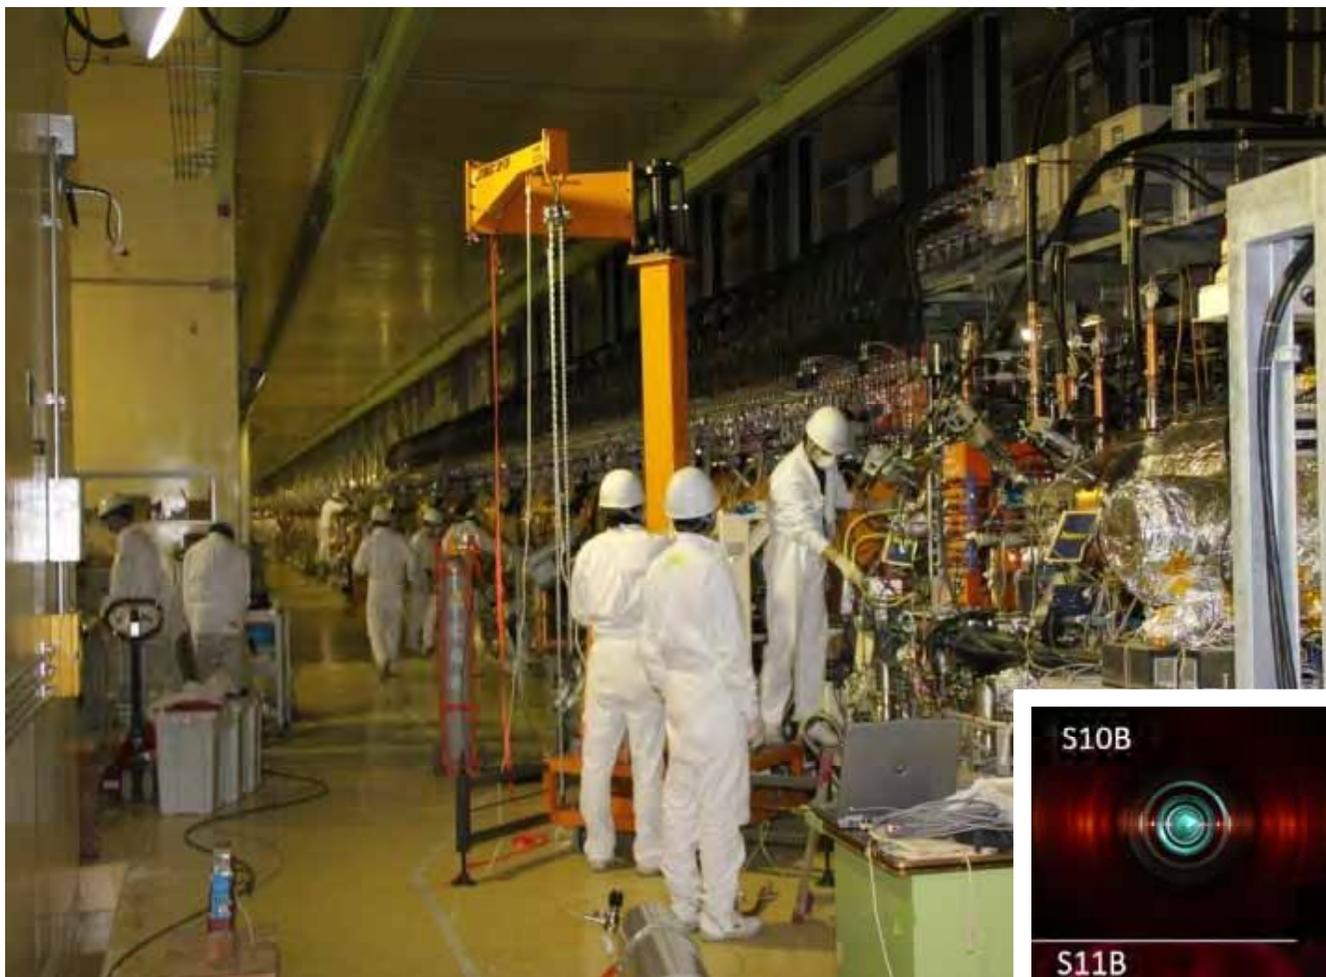
途中で約4cmの沈下がみられる。しかし
ビームモニターの異常の他は、ほぼ正常。
(途中までビームを落とし、磁石で曲げて
持ちあげての調整。来年には真っ直ぐにする)

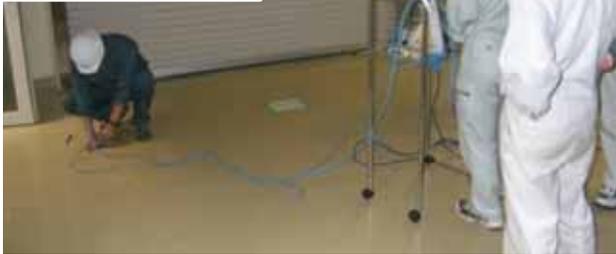
衝撃弾性波法、コア抜きで詳細に調査
一部で80cmほどの空隙を発見、補修方法を検討中
床レベルなども測定

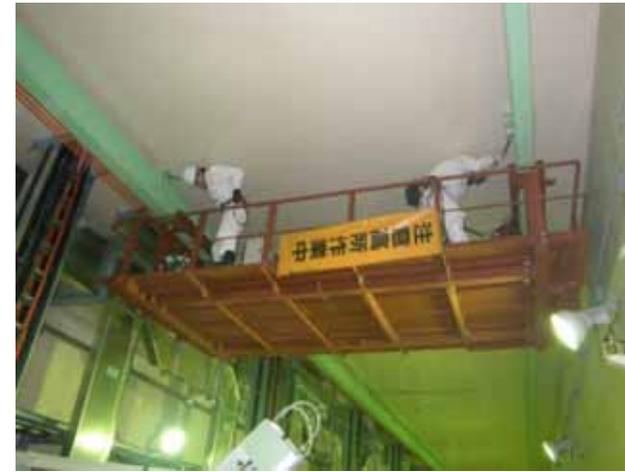
トンネル内クレーン点検作業
台車を利用して実施、加重制限付き
だが使用に支障ないことを確認

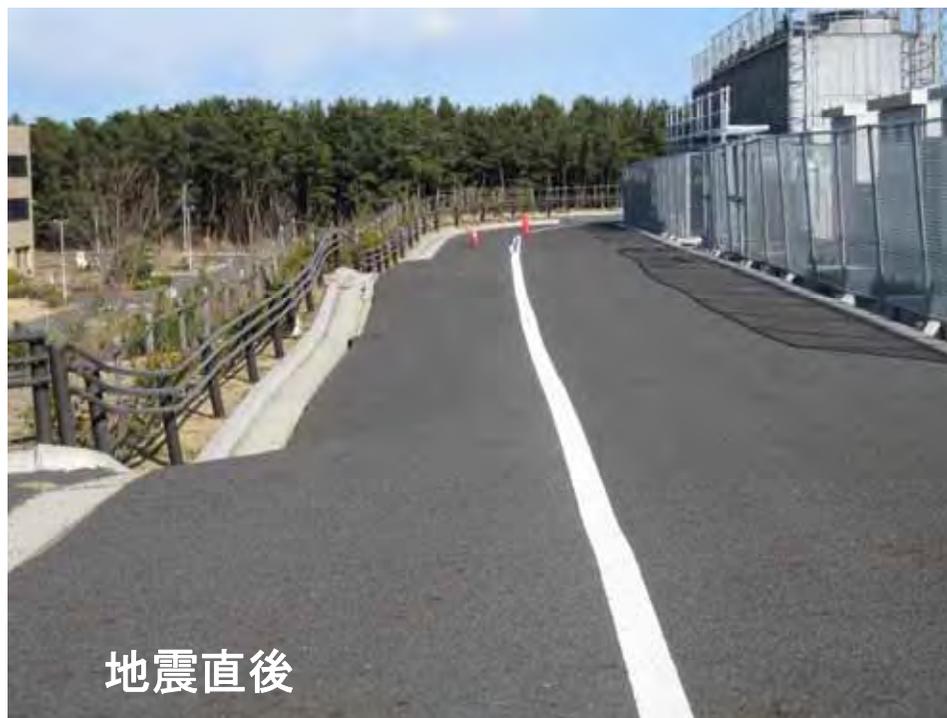
地震直後

道路の波打ち現象。中央部の盛り上がった所の下はビームパイプ。その両サイドが陥没している。

この部分が6月下旬には下のよう
にきれいに舗装された。ここに足場を
組み、奥の冷却棟や、手前の受電
ヤードの修復が始まった。

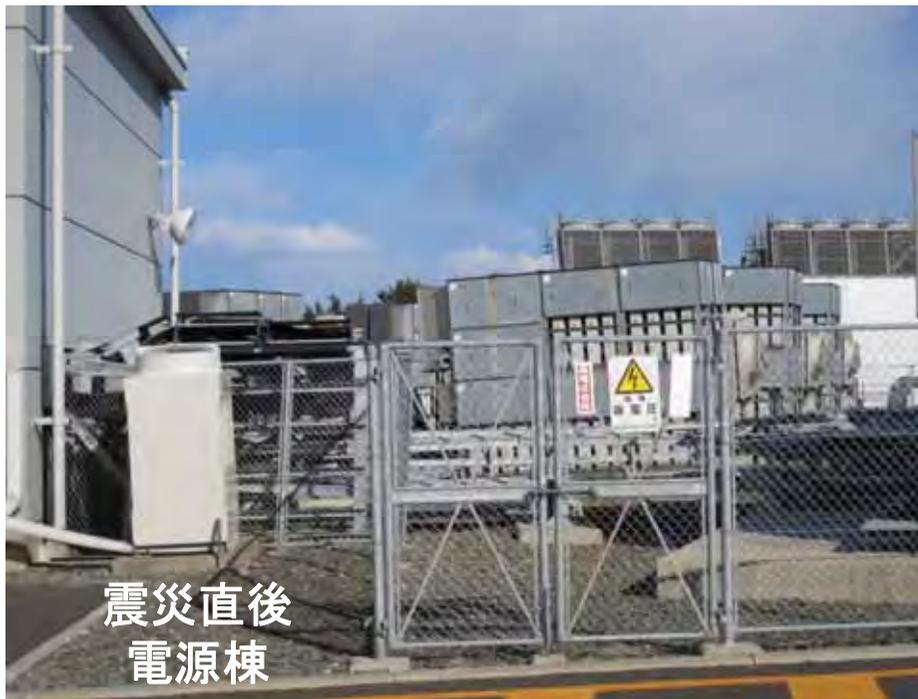
機器全体が左の建屋側に傾く。
建屋側に100本ほどのケーブル
があるが、すべて変形。

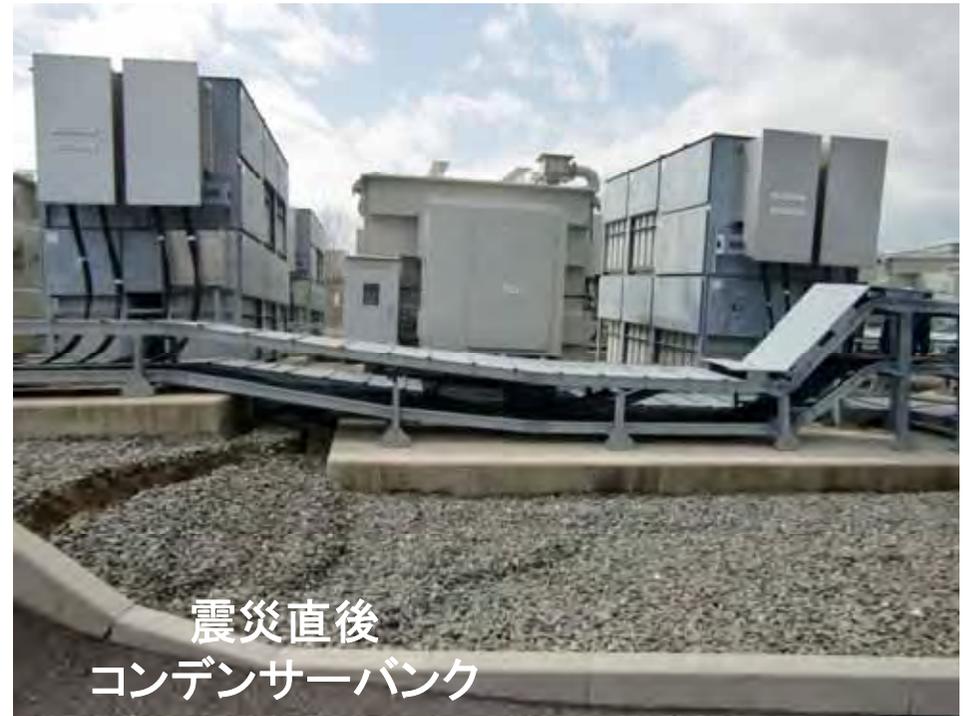
コンデンサーバンクが波打つ。
ケーブルが押しつぶされて大き
な荷重。

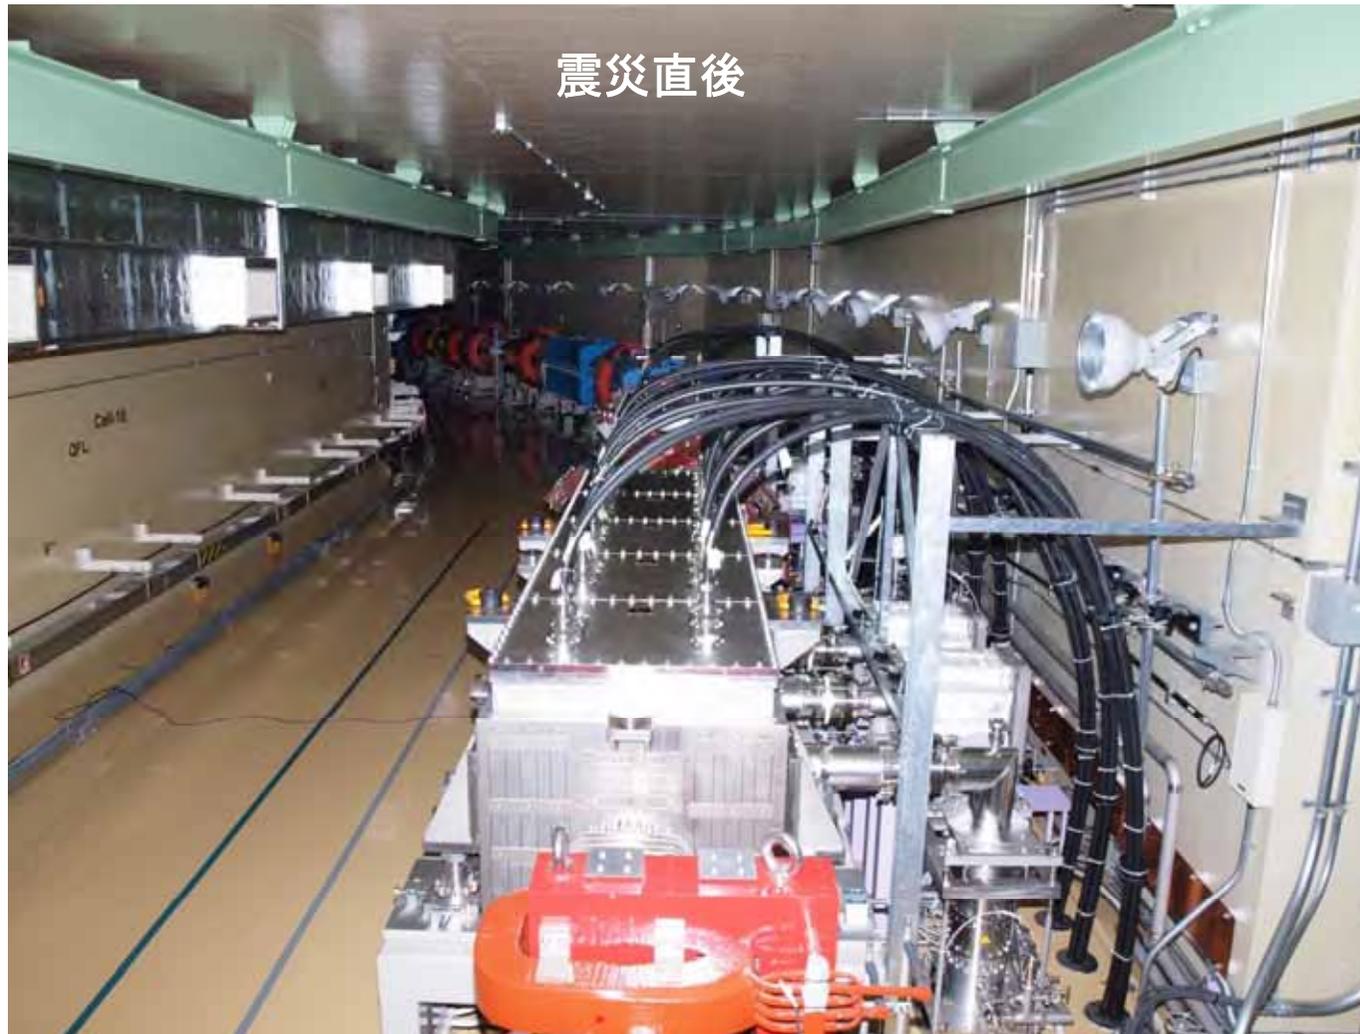
3 GeV 主リング

加速器本体は、目視の限り大丈夫。
(3月29日撮影)

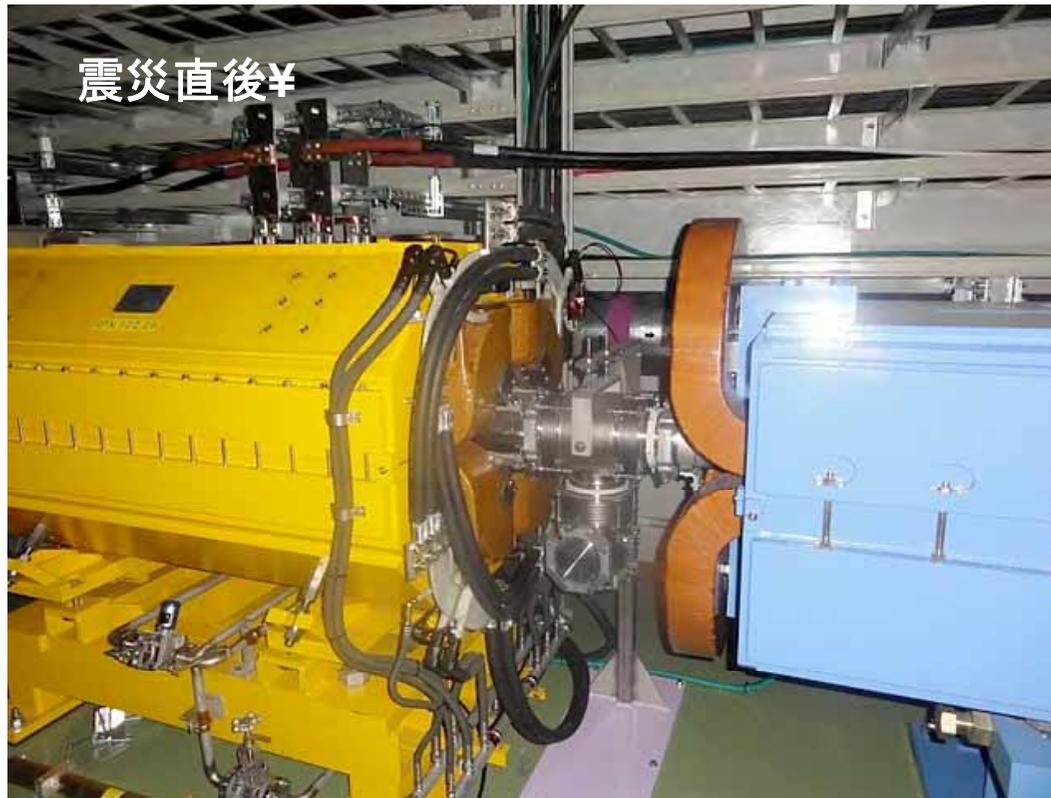
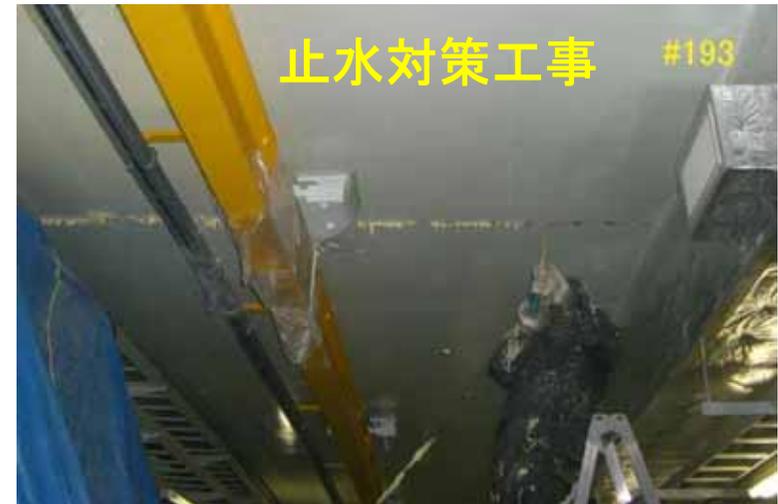
50 GeV 加速器本体

外見からだけは損傷は見えない。
(3月17日撮影)

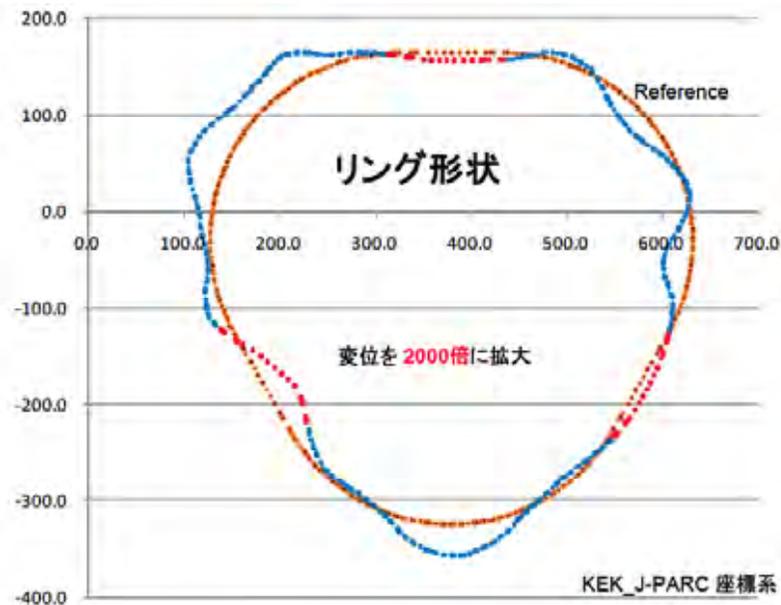
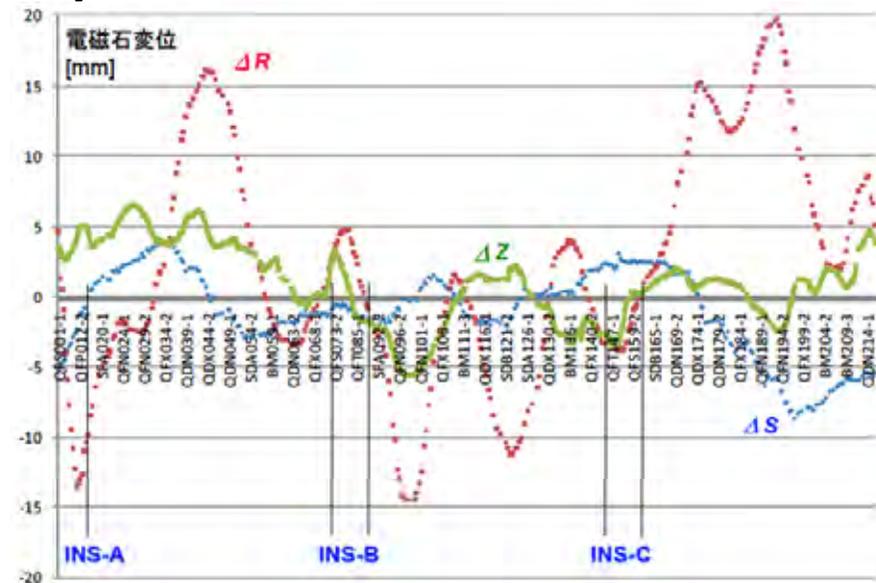
レーザートラッカーによる全周測量(Preliminary)

- ・水平、垂直方向ともかなりのずれがあることが判明
- ・電磁石架台の調整代を超えているものも20台ほどあり、対応を検討
- ・全電磁石の再アライメントを実施する。8月～10月まで3チームで実施予定

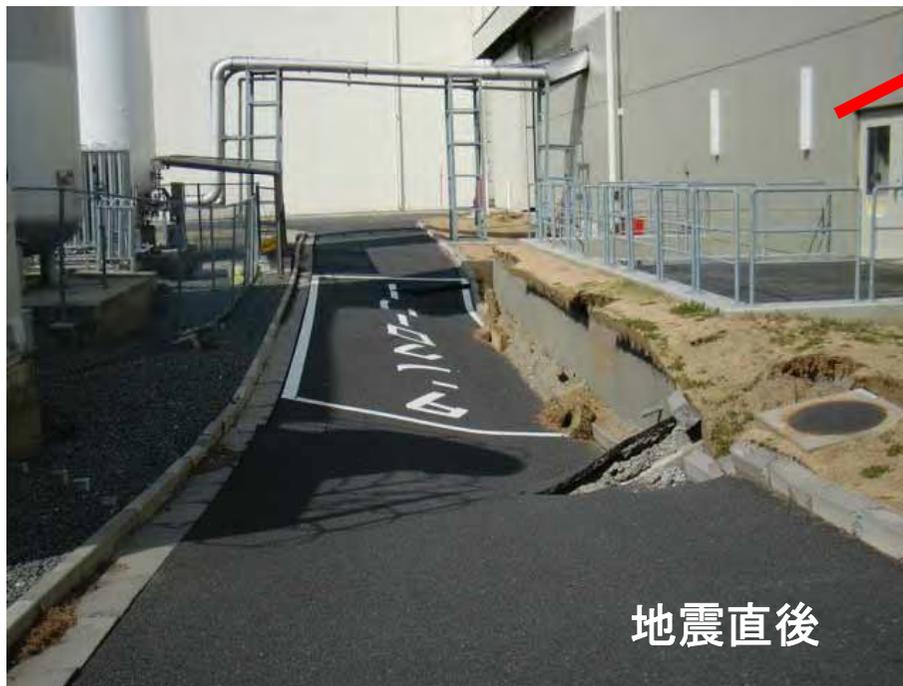
MLF建屋の西側の道路。
1.5メートルの陥没がみられた。

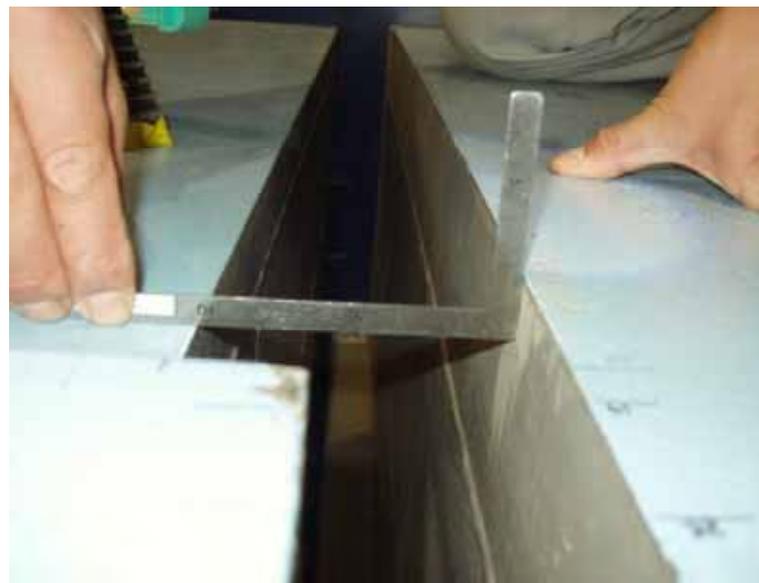
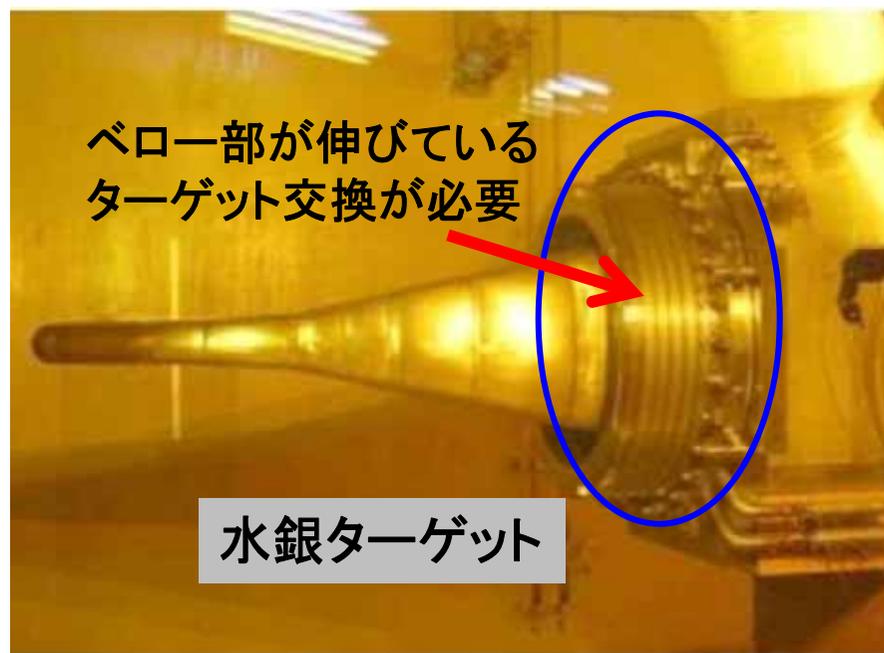
水銀ターゲット台車が振動で約30cm移動。台車を引き出して交換

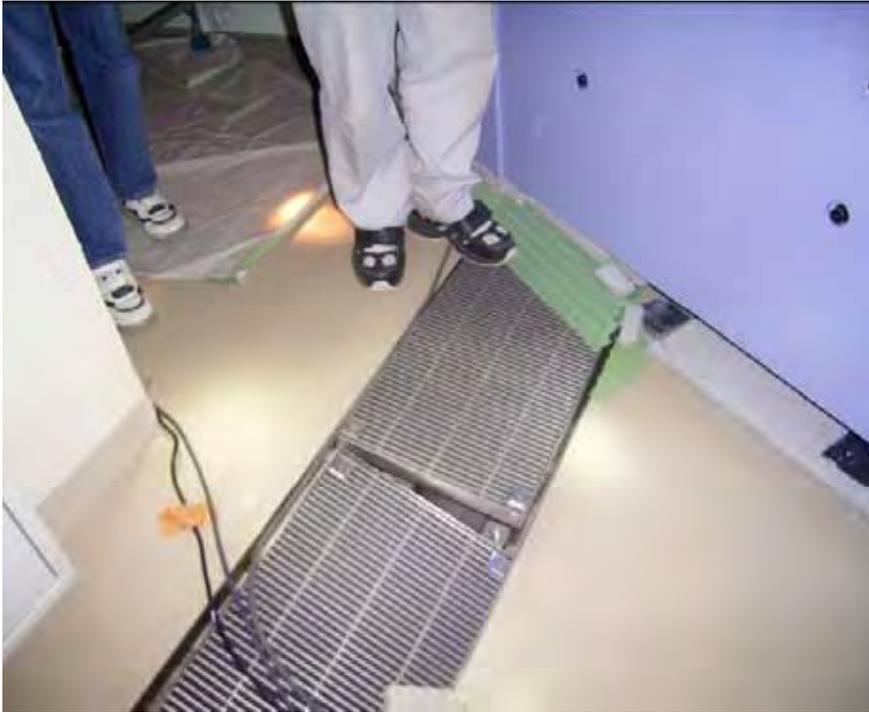
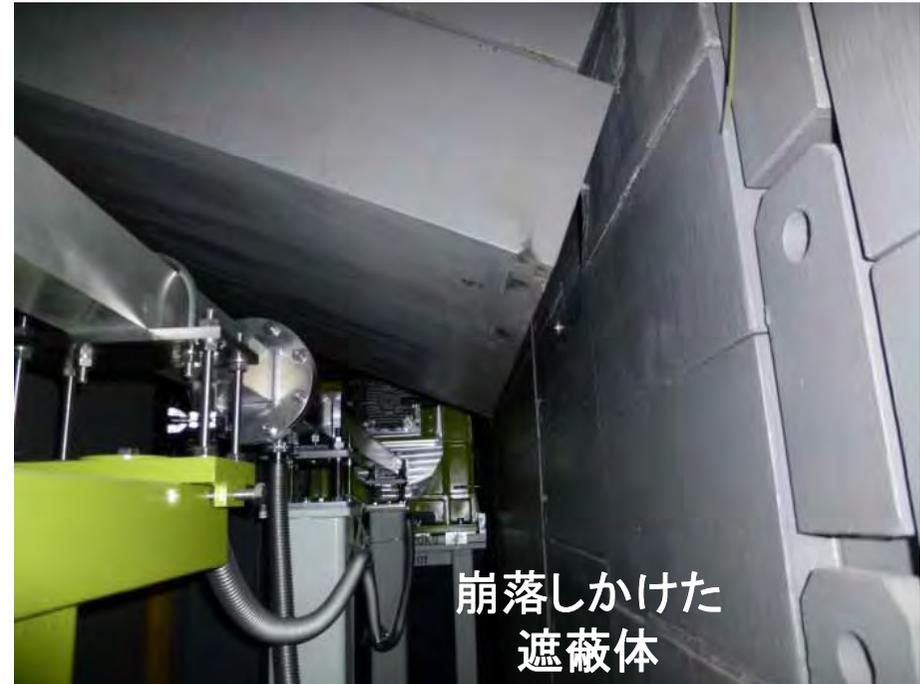
MLF 西側増築建屋

西側増築部分が30cm垂直方向に沈下。BL18, BL19, BL20 の3つの
ビームラインに大きな損傷。右の図は、これに伴い崩壊しかけた
遮蔽体。現在は、修復している。

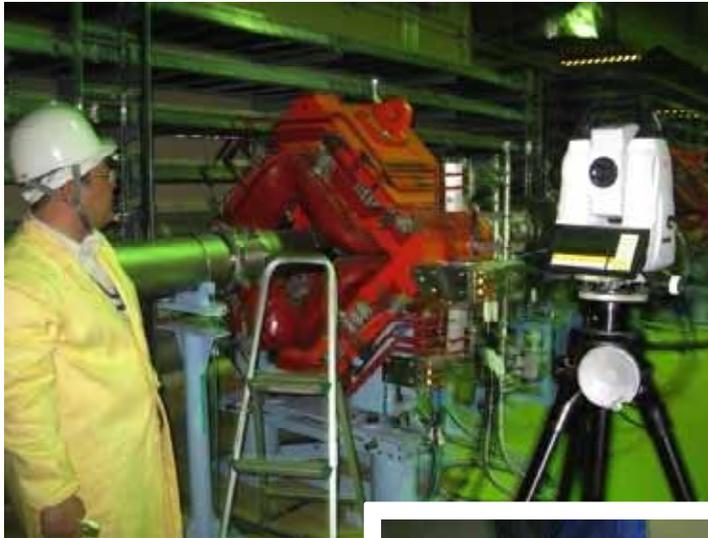
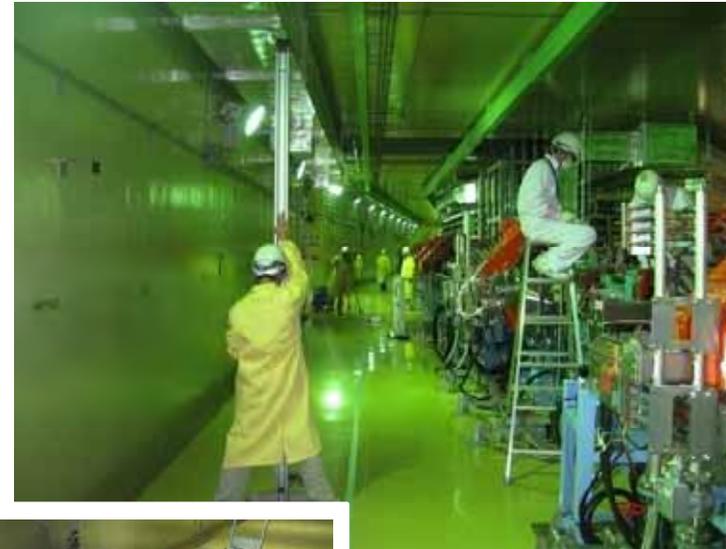
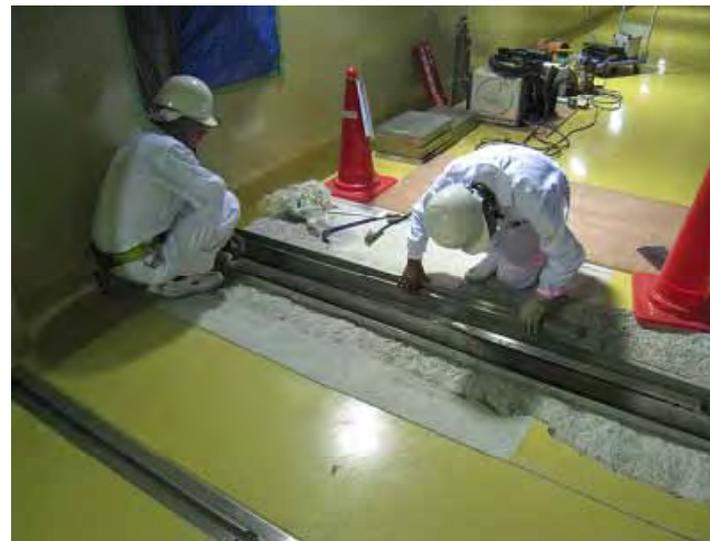
3NBTトンネル内での
測量作業の様子

トンネル内測量を実施。RCS(3GeVシンクロトロン)から見て、MLFは約12mm沈下している。

内壁、床のクラック補修：樹脂注入

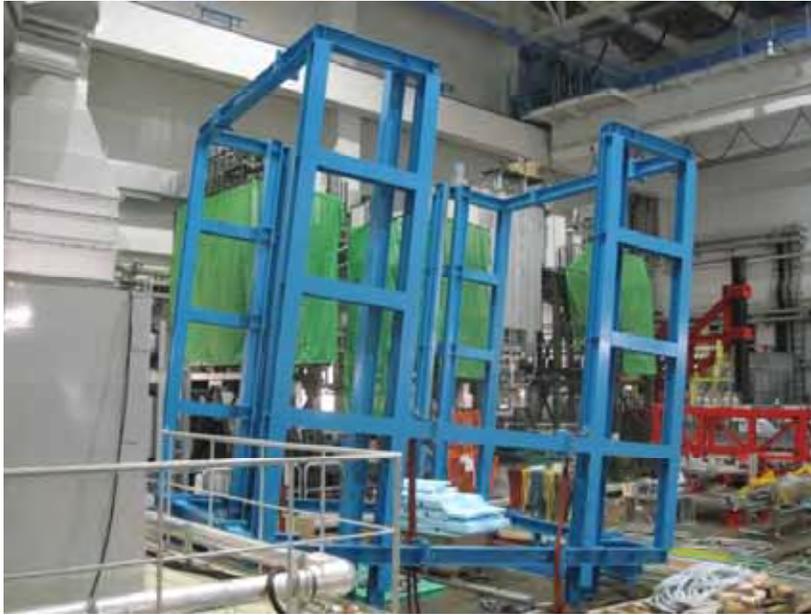
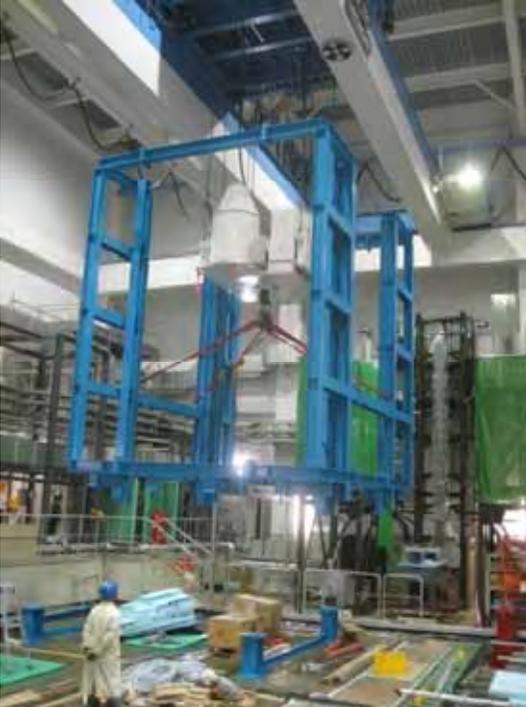
ニュートリノ用ホーンのリモートメンテナンス用ガイドセル。架台から外れて危険な状態であったが、修理した。

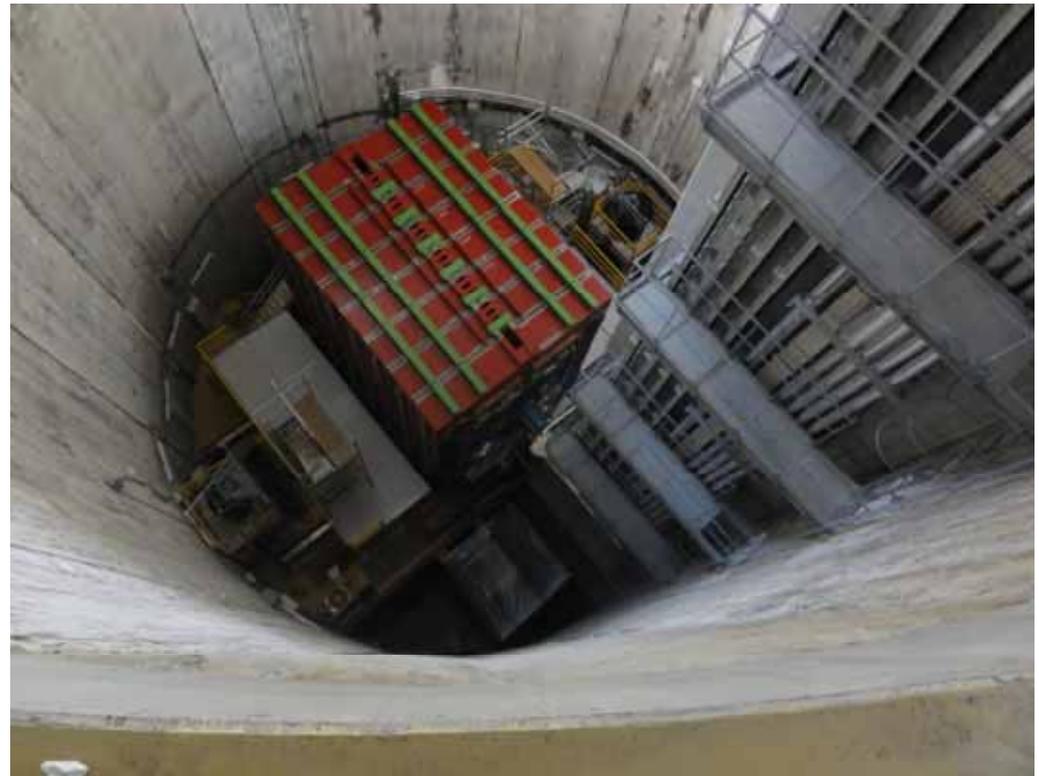
前置検出器にはほとんど異常がなかった。底に1cmほど水がたまったが、その後、問題は解消。

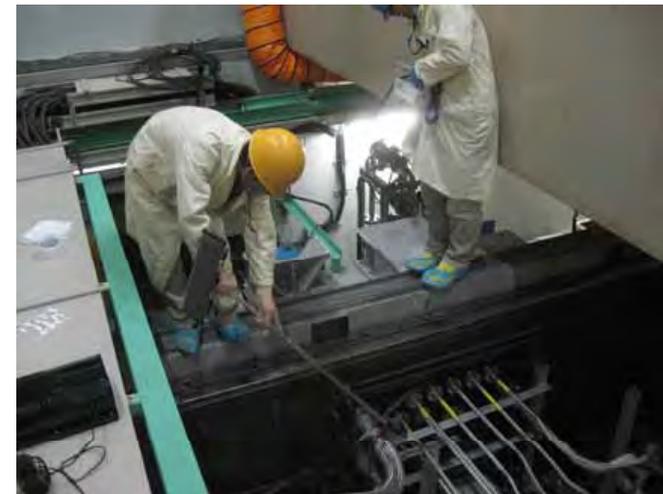
ヘリウム容器のふたを開け、内部の放射線レベルを測定

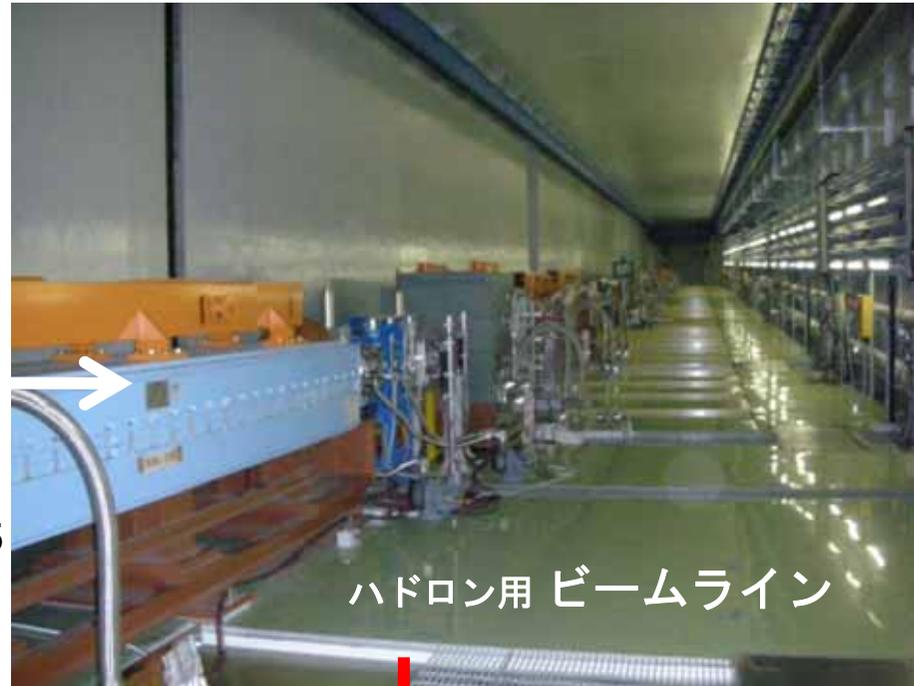
ハドロン用 ビームライン

- ・測定の結果、アライメントが必要であることが判明。
- ・電磁石架台の調整代がなく、約150個の調整用穴の拡大も必要。
- ・復旧時間を考慮して、ステアリング磁石でビーム軌道調整を行い、穴の拡大を行わない。

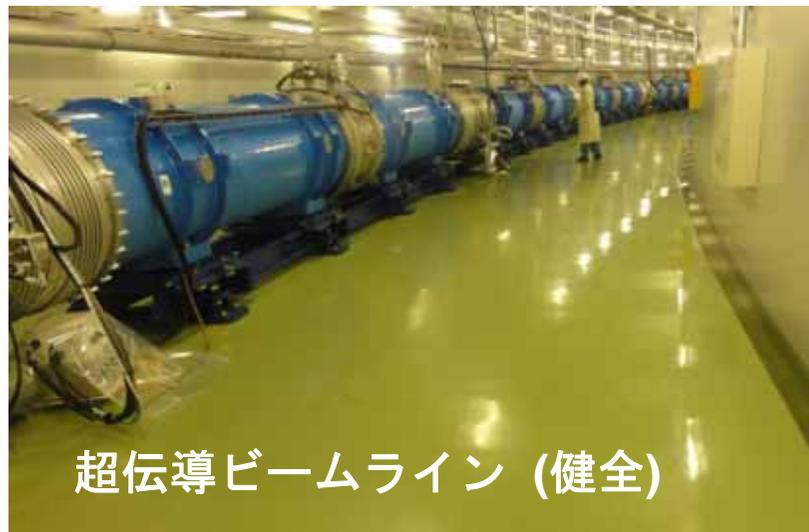
超伝導ビームライン (健全)

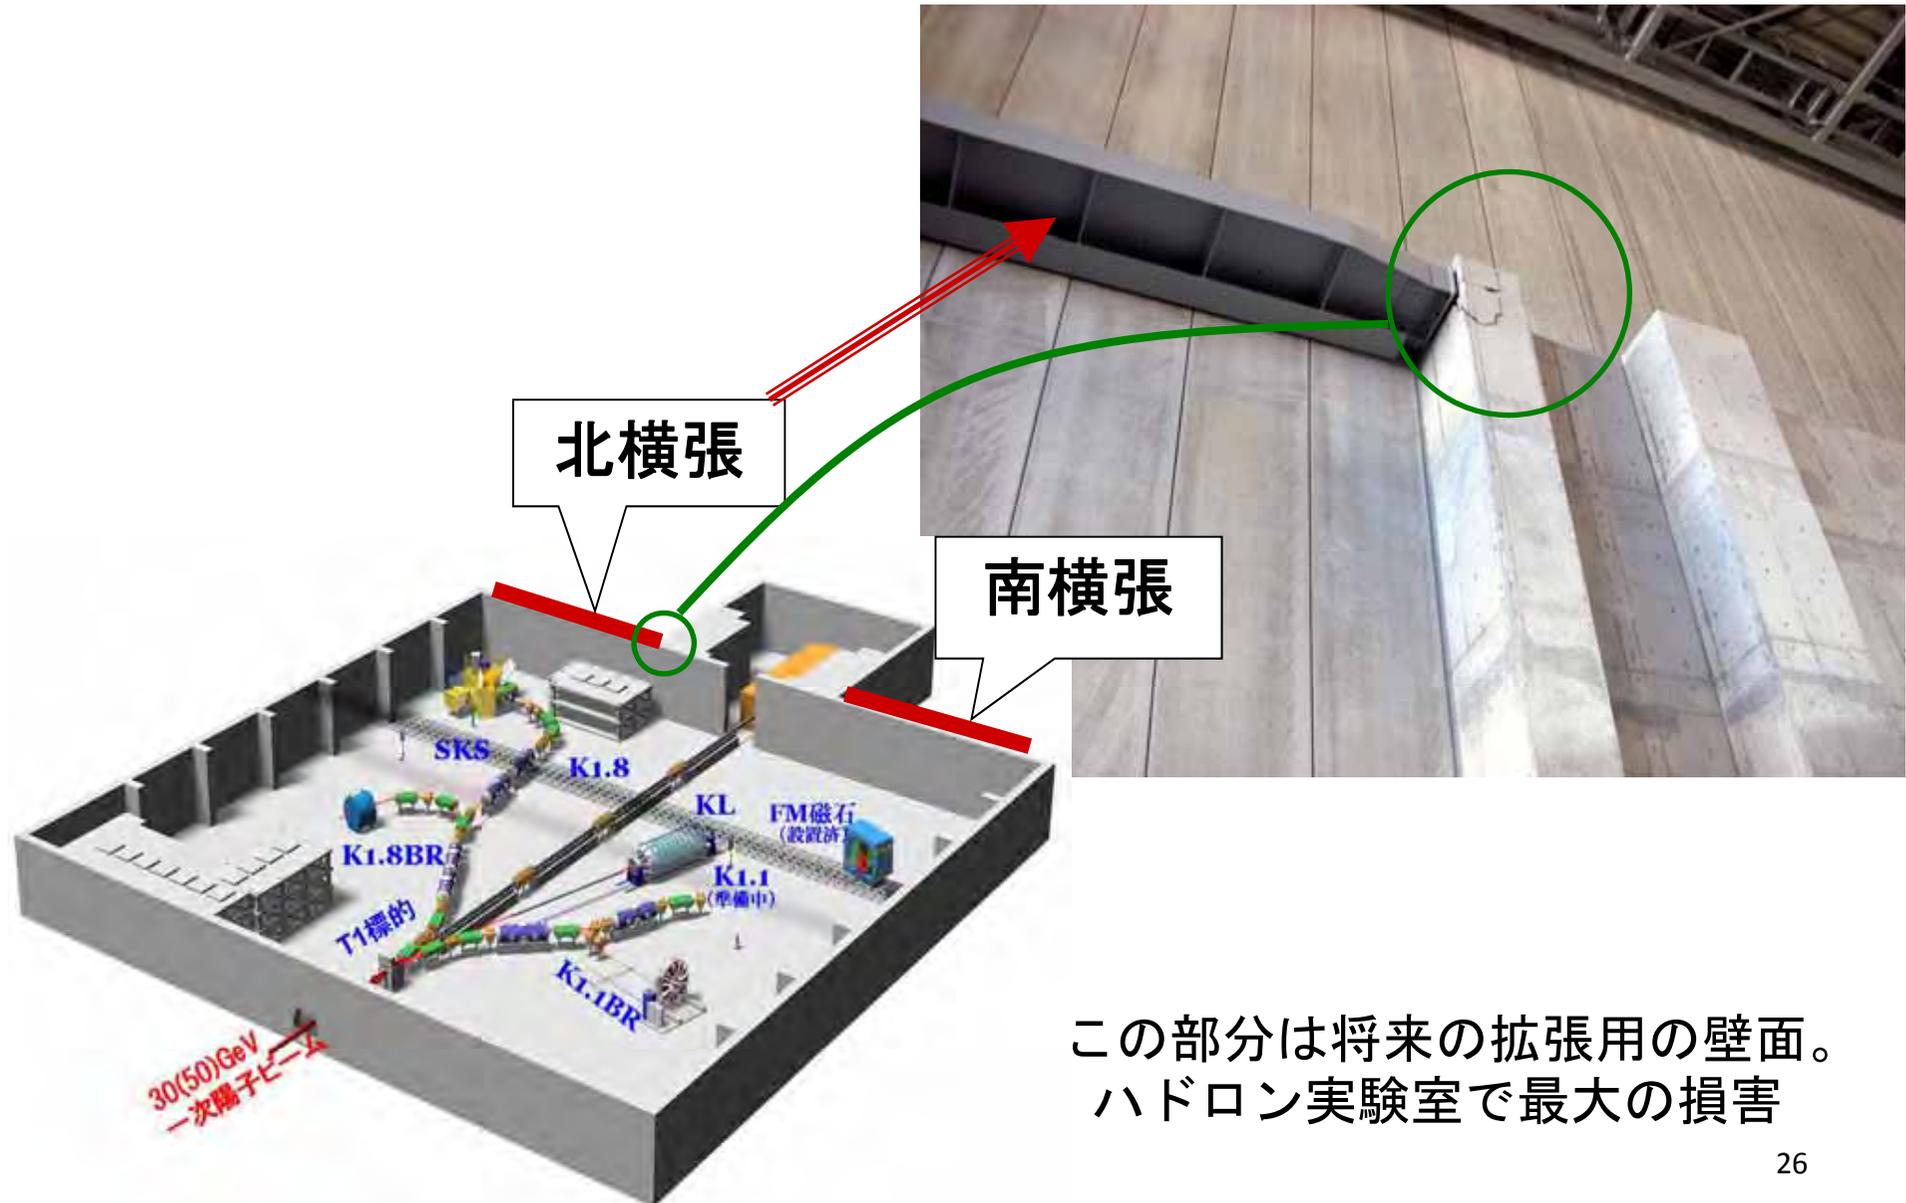
ハドロン実験室外壁

この部分は将来の拡張用の壁面。
ハドロン実験室で最大の損害

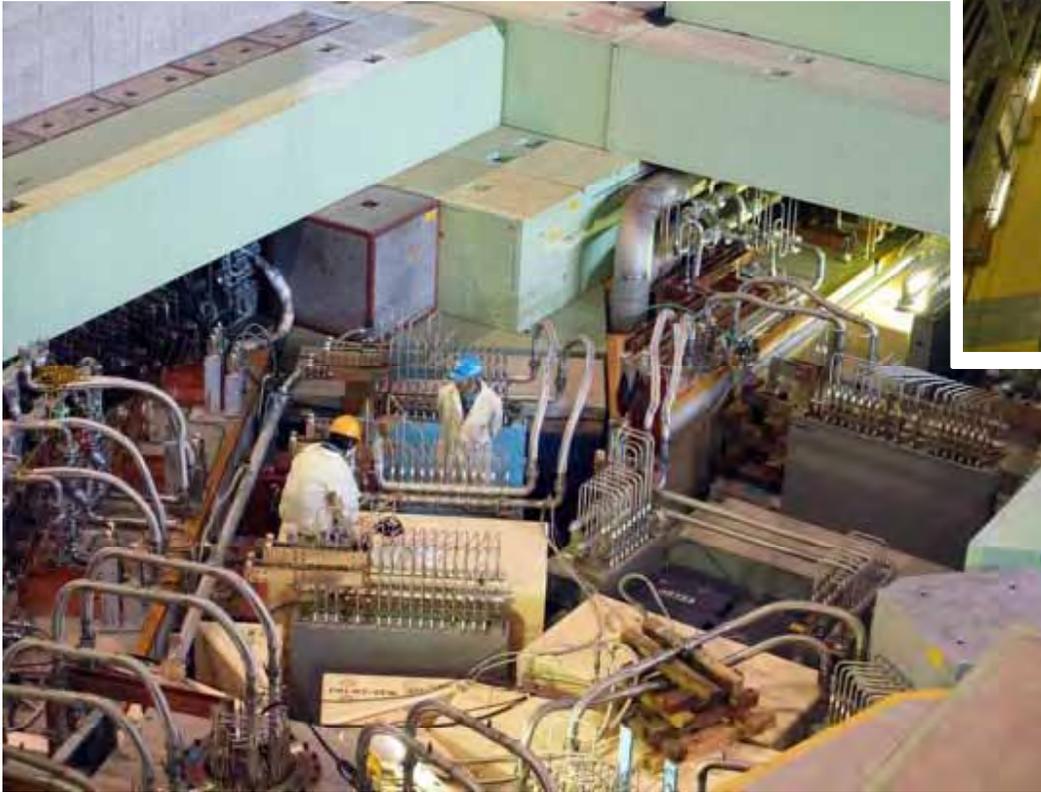
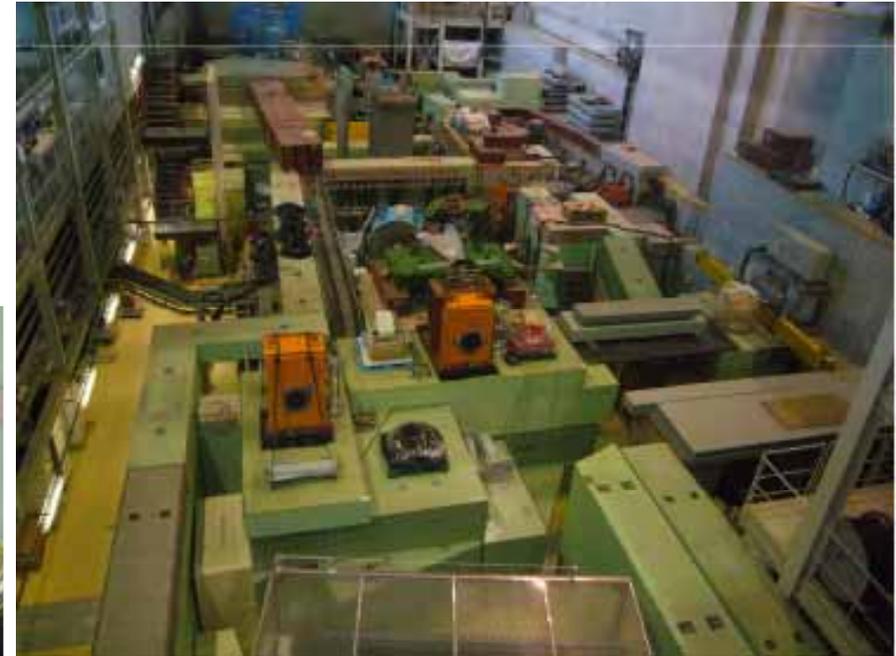
ハドロン実験施設のビームライン電磁石、電源配線、冷却水配管などについて、健全性の確認が進められている。ただし、数千トンの遮蔽体を一旦出すことは必要。
