J-PARC ハドロン電源棟における火災について

1. 背景

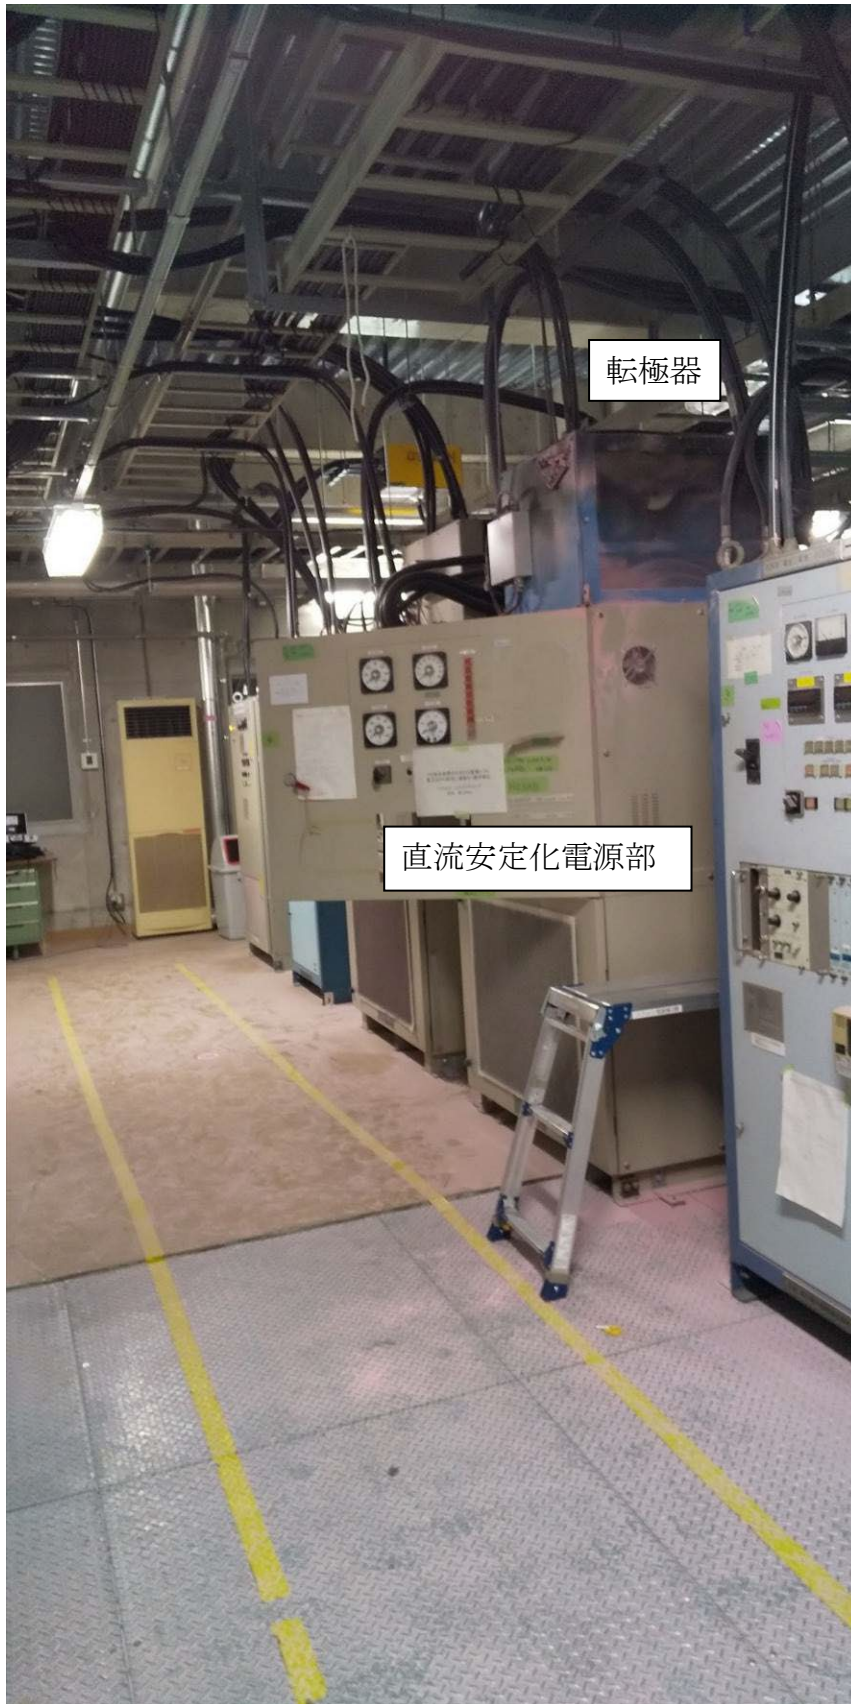
図4 当該電源装置の設置状況

当該電源装置は、直流安定化電源部と転極器からなる (図 3 に設置位置を、図 4 に設置状況を示す)。MR 加速器から取り出された陽子ビームをハドロン実験施設内の実験ホールまで輸送するビームラインにある電磁石を励磁するために用いられている。定格電圧・電流はそれぞれ 60V、2300A

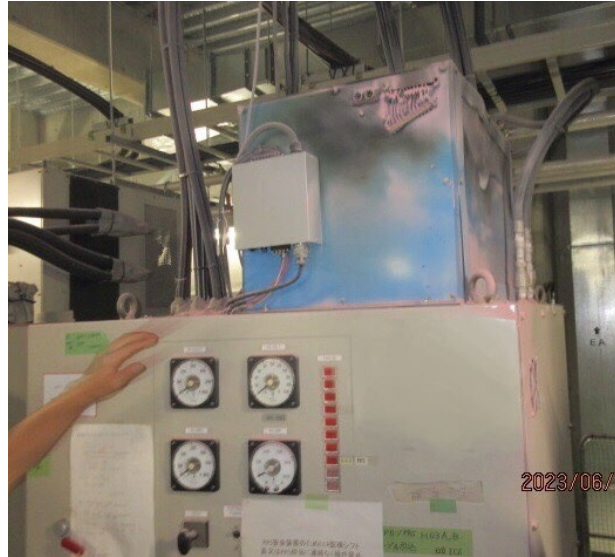
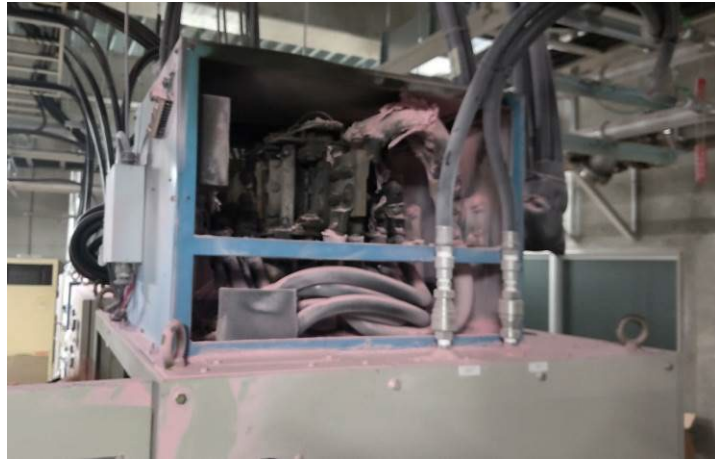
図 5 当該転極器の状況

電源装置の上部には転極器が取り付けられている。転極器とは、電流の正負の向きを逆転させることで電磁石の極性を変更するための装置である（高さ 50cm 幅 55cm 奥行 70cm 程度）（図 5 に当該転極器の写真を、図 6 に類似の転極器の写真を、図 7 に仕組みの概念図を示す）。当該転極器は、転極をさせずに電磁石への通電のみ行っていた。

今回と同様の構造を持つ回転電極を用いた直流電源用転極器については、通電と停止を繰り返すことによって円盤型絶縁体が破損に至る可能性があることが示された。ハドロン実験施設にて運用してきた同型の転極器 12 台については、同様な事象が発生するおそれがあり、特殊な構造のため点検等により耐用性を確認することも困難である。当該電源及び転極をさせずに使用する 1 台については転極器を撤去し、それ以外の 11 台については今回焼損したものとは異なる方式（電磁接触器型）の転極器へ入れ替える。

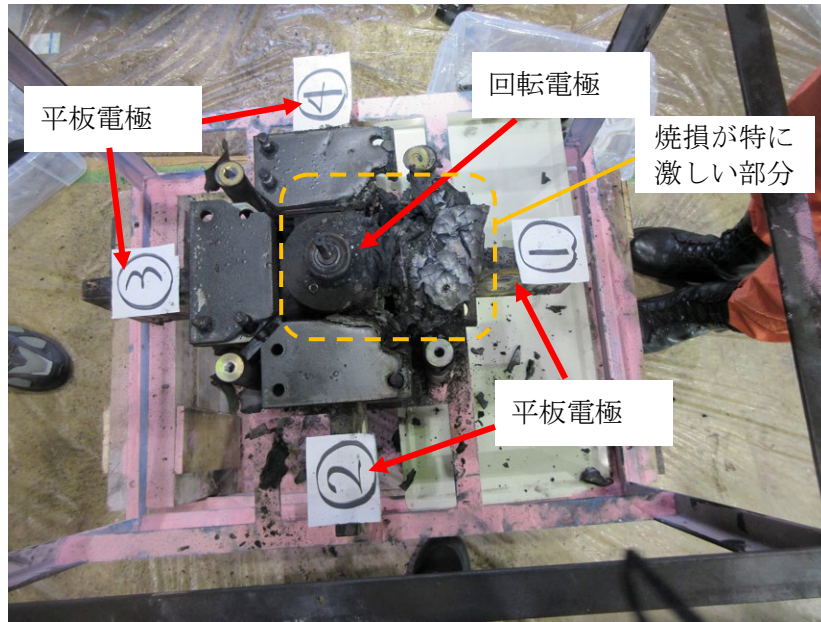
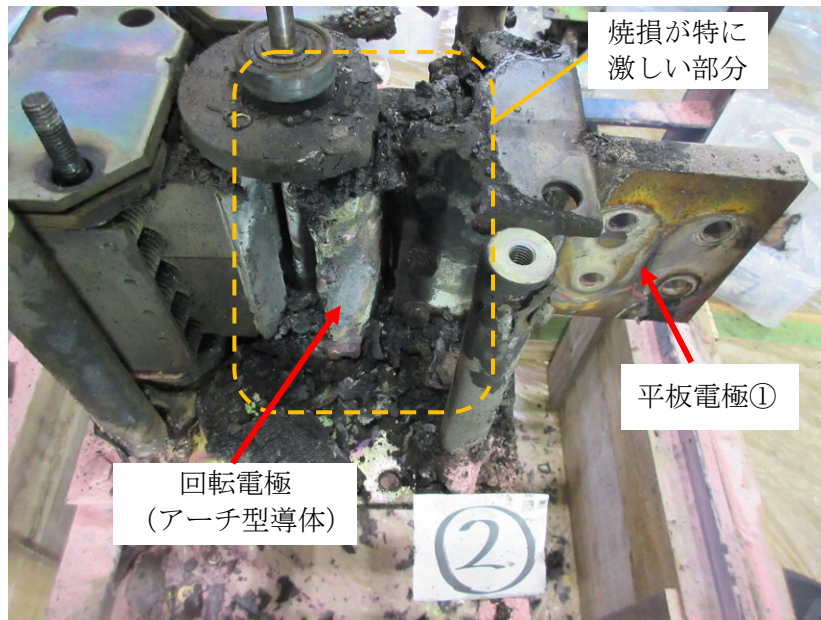
図 1 1 焼損した転極器内部の写真（下は平板電極②を取り外したところ）

- 転極器中央の回転電極と平板電極①の焼損が特に激しい（図 11）。
- 平板電極①及び②の接触子と、それに接する回転電極のアーチ型導体とは、本来の位置から回転方向及び上下方向に約 10mm ずつずれた位置で融着していた（図 12）。

以上 3 つの点から、回転電極のアーチ型導体が瞬間的に本来の位置から動いた結果、回転電極のアーチ型導体と接触子との間の接触抵抗が増大して発熱し、それにより周囲の樹脂が発火したと考えられる。

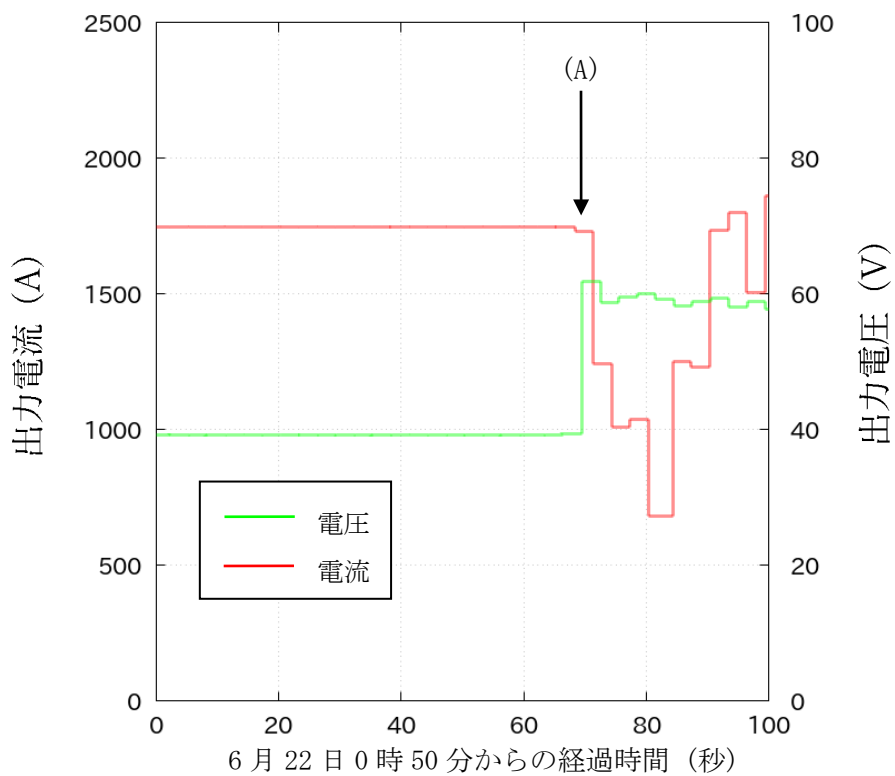
図 1 3 当該電源の出力電流と電圧

○発災時の当該電源からの出力電流・電圧の記録（図 13）を確認したところ、図 13 の(A)の時点で突然電流値が下がり、それと同時に電圧値が定格いっぱいの約 60V まで上昇していることが分かった。

これらのことから、転極器の接触部の抵抗値（通常は 0.1mΩ 以下）が約 90mΩ に増大、それによって 100kW 近くの発熱が生じたと推定される。その後、電極間の融着や短絡により電流値が変動したと推察される。

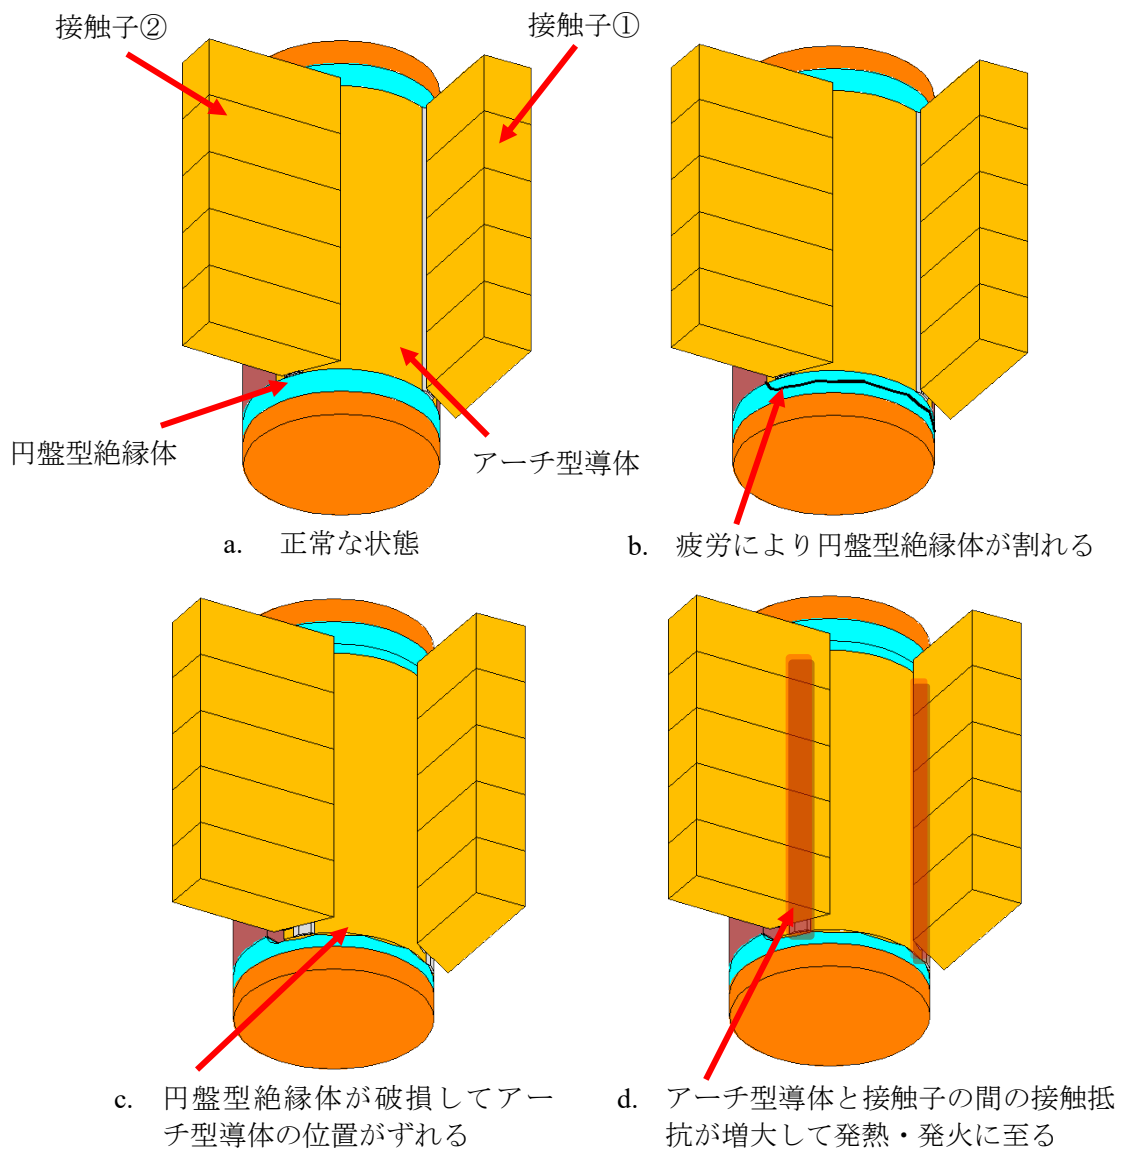
図 1 4 回転電極の発火に至るまでの状態推移 (推定)

アーチ型導体が動いた原因は確定できないが、平常運転時を想定したシミュレーションから、アーチ型導体の熱膨張により円盤型絶縁体の特定の箇所に応力が集中することが分かった。当該転極器は 1980 年代より使用されており、通電と停止を繰り返すことで疲労によりその部分の強度が低下し、最終的に円盤型絶縁体が破損しアーチ型導体の位置が保持できなくなる可能性があることが示された。

これら一連の推移を図示すると図 1 4 のようになる。a. 正常な状態、b. 疲労により円盤型絶縁体が割れる、c. 円盤型絶縁体が破損してアーチ型導体の位置がずれる、d. アーチ型導体と接触子の間の接触抵抗が増大して発熱・発火に至る、のように推移したと推定される。
