J-PARC リニアック棟における溶融痕の確認について

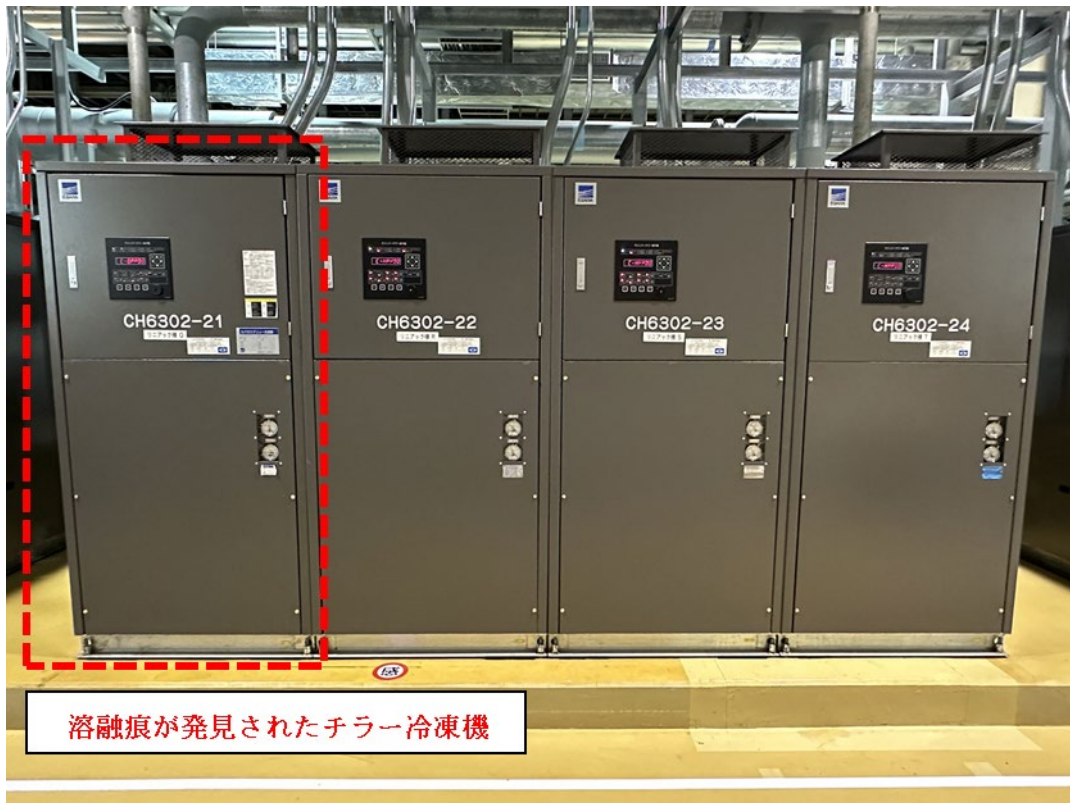
図4 チラー冷凍機の設置状況

令和6年6月21日（金）に、J-PARC リニアック棟冷却水コールド機械室3（非管理区域）（図2）のチラー冷凍機（12台中の1台^{※1}）（図3）で電流値の異常を確認したことから、職員等が目視点検を行ったところ、当該冷凍機の動作に異常はなく、煙・異臭・異音は確認されなかったが、製造メーカーと相談し、当該冷凍機を停止させた。

同年7月5日（金）に製造メーカー作業員による当該冷凍機の調査を行っていたところ、10時46分頃に電源端子部に溶融痕を発見した（図4、5）。このため担当職員は11時19分に公設消防に一般電話により通報し、11時50分に公設消防により火災であると判断された。

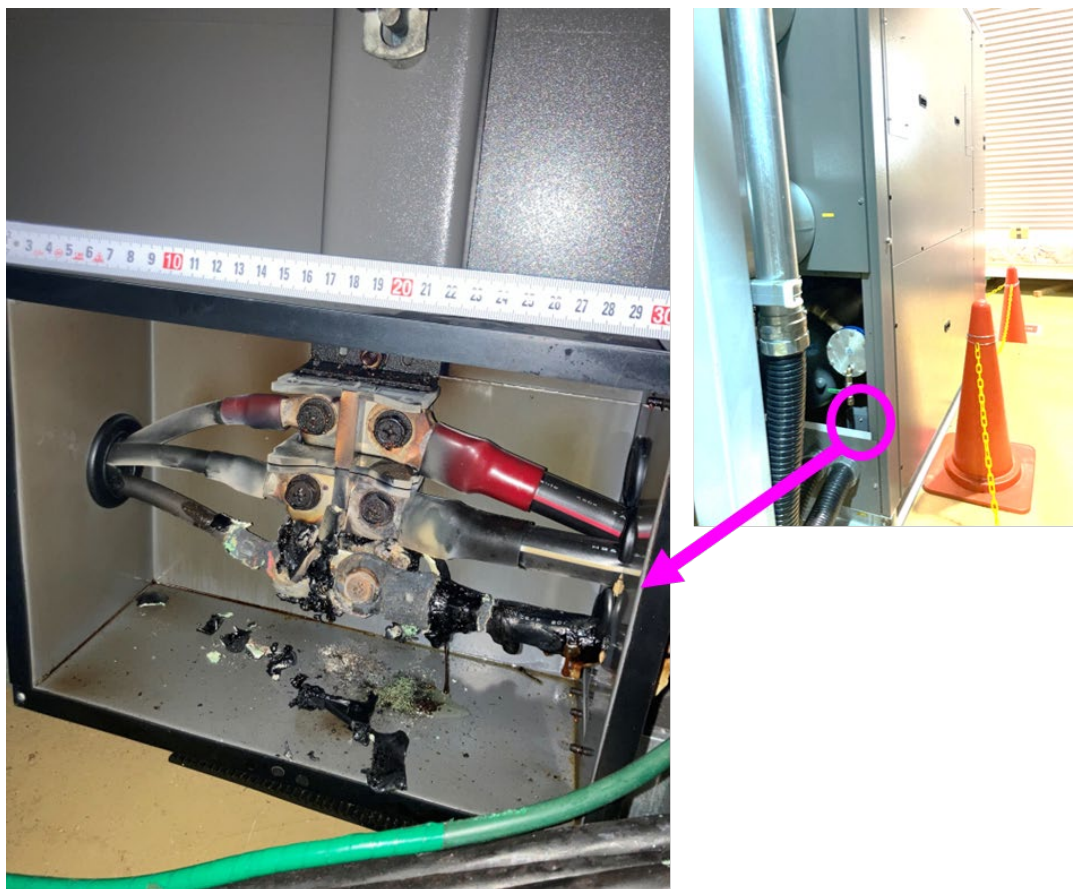
図5 チラー冷凍機電源端子部の位置（右）および状態（左）

- 点検要領書を改訂し、電源端子部など点検すべき機器が定期点検対象から抜けていないことを確認した。
- B ユニットの残り 3 台のチラー冷凍機について、電源端子部の点検を行い異常が無いことを確認した。
- 電源端子部を窓付きタイプに変更するとともに、設置位置を冷凍機筐体内部ではなく外部に変更し、冷凍機の日常点検時に電源端子部を容易に目視確認できるようにした。
- 溶融痕が発見されたチラー冷凍機の使用は当面中止する。製造メーカー工場にて総点検および試運転を行い健全であることの確認後に、使用を再開する予定である。

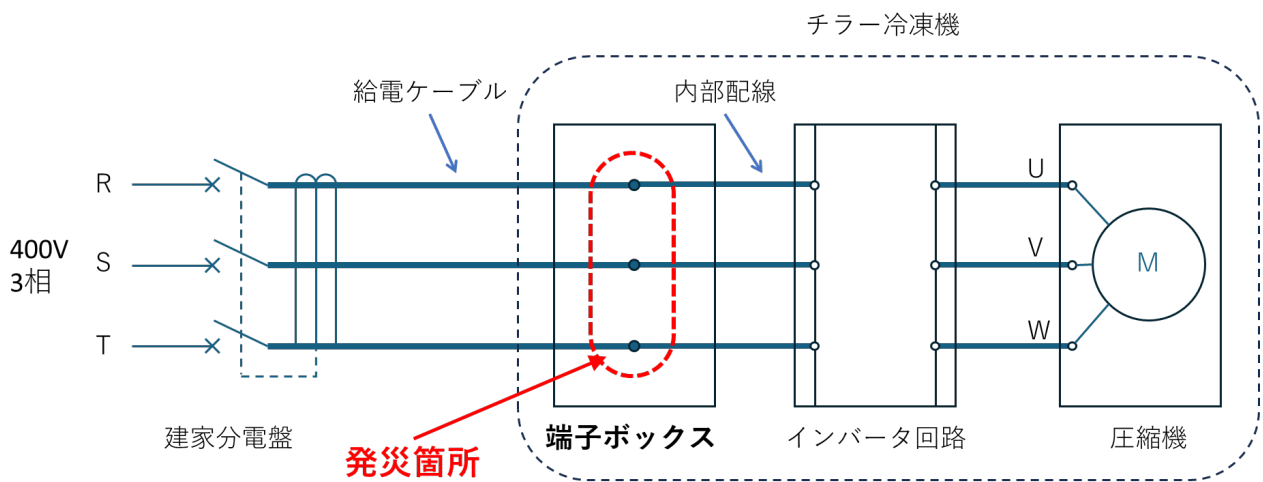
図7 チラー冷凍機の結線図

平成30年度(2018年度)にBユニットのチラー冷凍機(今回溶融痕が発見された1台を含む4台)を更新した。この際、更新前の冷凍機とは給電ケーブルと内部配線の取り付け位置と接続方法が異なっていたため、製造メーカーの判断で、現地にてチラー冷凍機筐体内に端子ボックスを設けてケーブルを接続した(図7)。当該チラー冷凍機の納入図面には当該端子ボックスは記載されておらず、かつ製造メーカーからの報告も無かったため、担当職員は当該端子ボックスの存在を把握できなかった。

各チラー冷凍機は毎年夏に製造メーカーによる標準点検が実施されており、点検シートに基づいてネジ等締結部の状態確認、動力電源ケーブルの絶縁抵抗測定および点検後の動作確認試験等が行われている。しかし、点検シートは当該端子ボックスの記載が無い標準仕様の図面を基に作成されており、かつ製造メーカー内において施工担当者から点検担当者への情報の引継ぎも無かった。そのため、当該端子ボックスは点検項目から抜け落ちてしまい、電源端子部の状態確認は、当該チラー冷凍機の更新工事から今回の発災まで一度も行われていなかった。

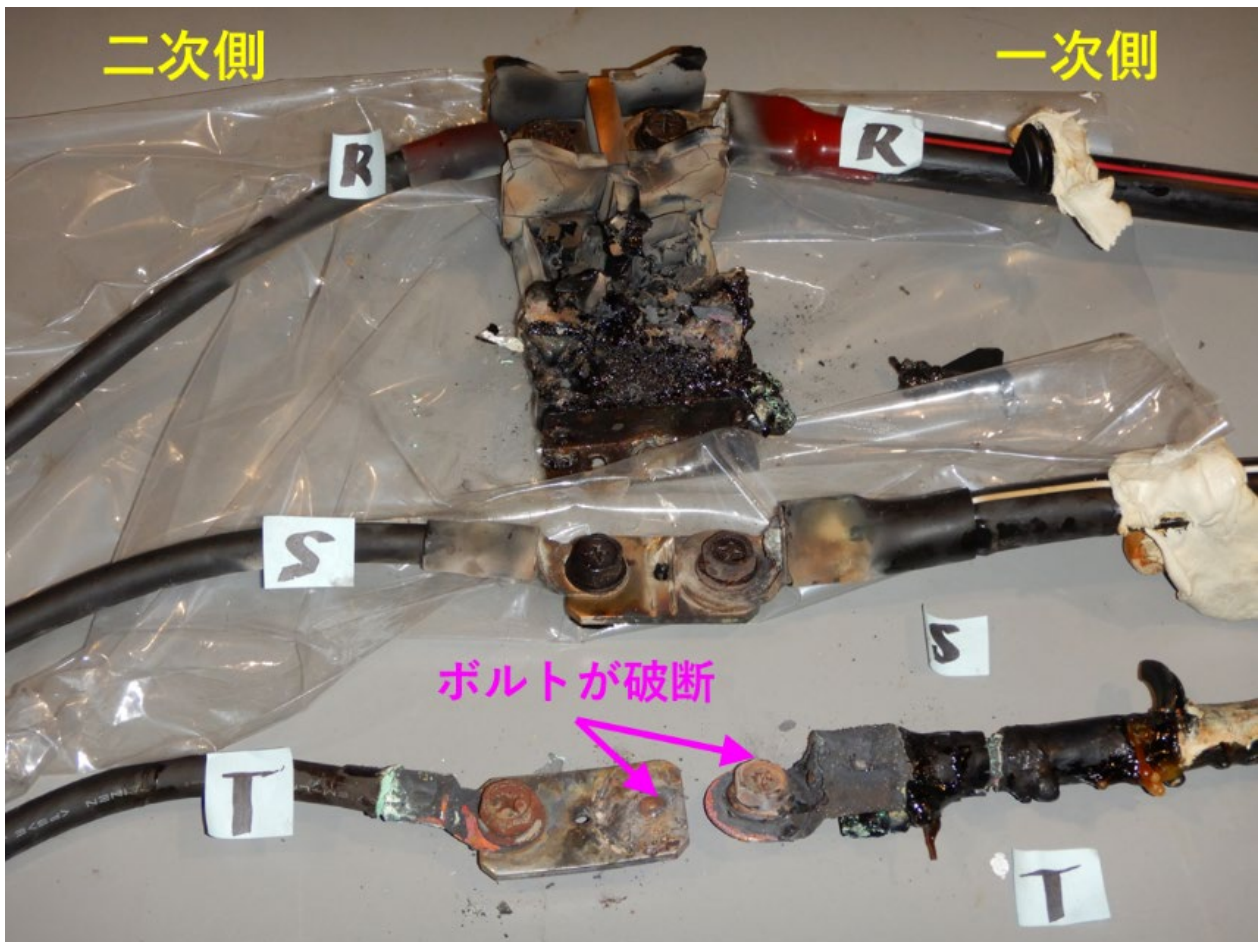
- 3相(R相、S相、T相)ラインの導通試験の結果、R相ラインおよびS相ラインは導通が有り、T相ラインだけ導通が無かった。
- T相一次側のボルトの頭部が破断していた(図8)。
- T相一次側の圧着端子の接触面(両面)に黒色の物質が付着していた(図9)。
- 圧着端子とワッシャー間および圧着端子と端子台プレート間にそれぞれ空隙があった。

図8 チラー冷凍機本体から取り出した電源端子部の状態

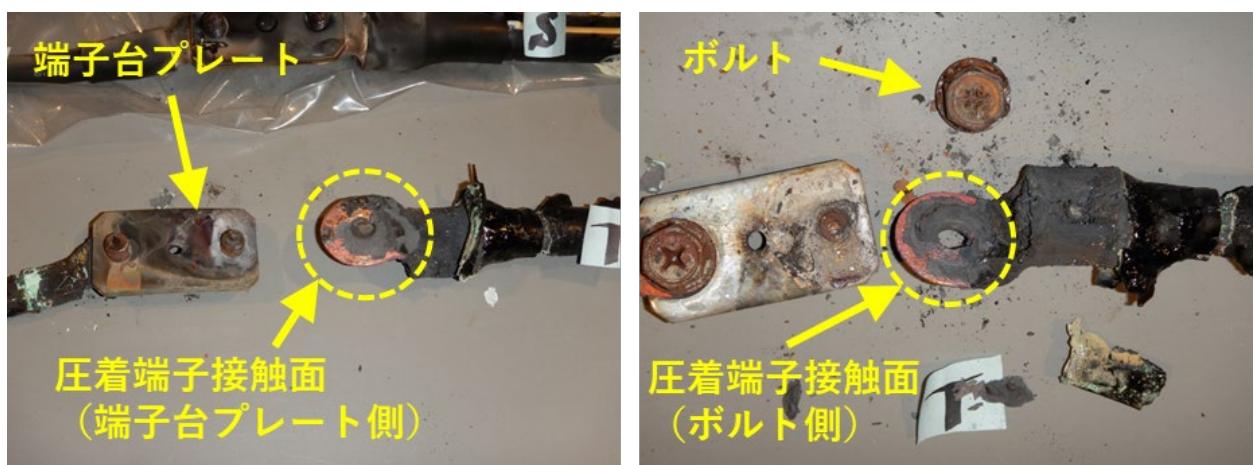
図9 T相一次側圧着端子の接触面の状態
(左：端子台プレート側、右：ボルト側)

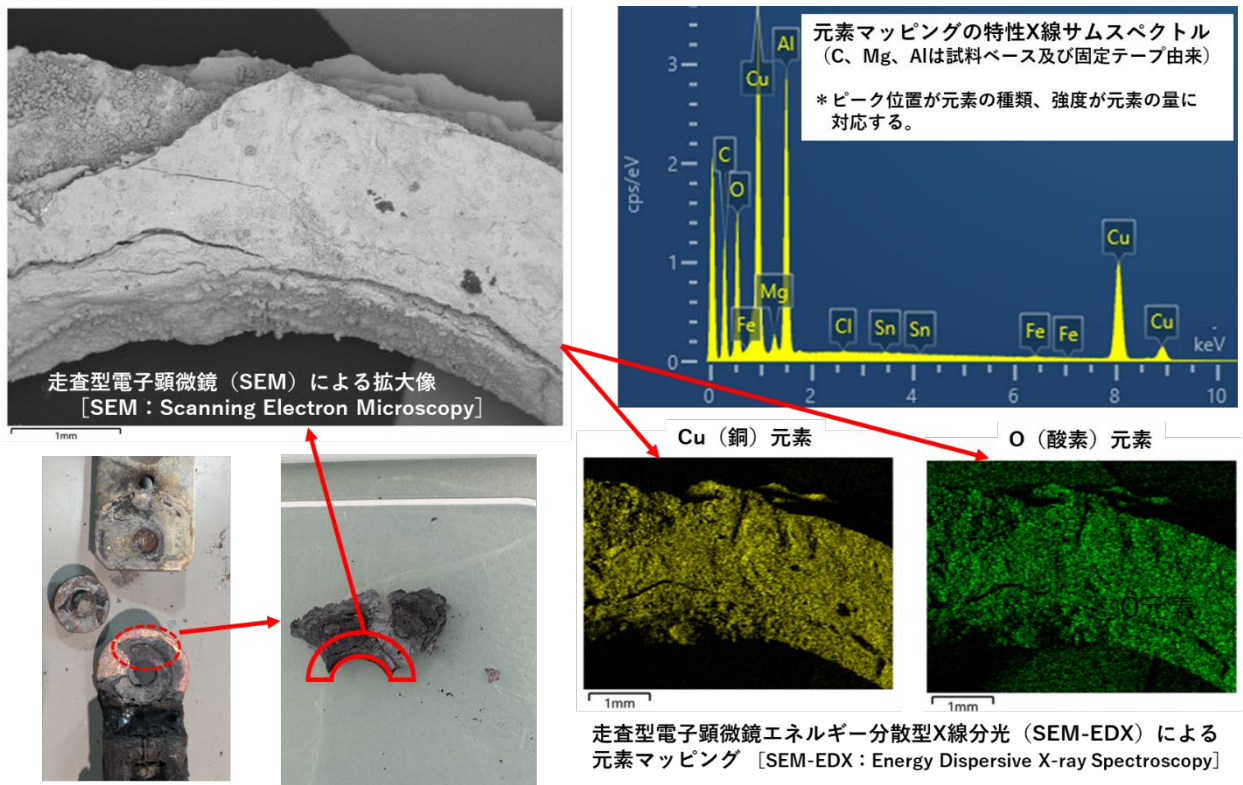
- 圧着端子接触面やワッシャーに付着していた黒色の物質の成分分析を行ったところ、主成分は絶縁性の酸化銅であると認められた(図10)。またこの酸化銅は、10層程度が積層していた(図11)。
- 圧着端子、端子台プレートおよびワッシャーに放電痕があった(図11)。
- 圧着端子の銅部分が、全体的に約0.5mm薄くなっていた(図12)。
- 端子台プレートが3mm程度変形していた(図13)。
- ボルト破断面に溶融した銅が付着していた(図14)。
- 端子台に使用していた圧着端子のサイズや形状の規格は、適正と認められた。

図10 ワッシャーに堆積していた黑色物質の成分分析結果

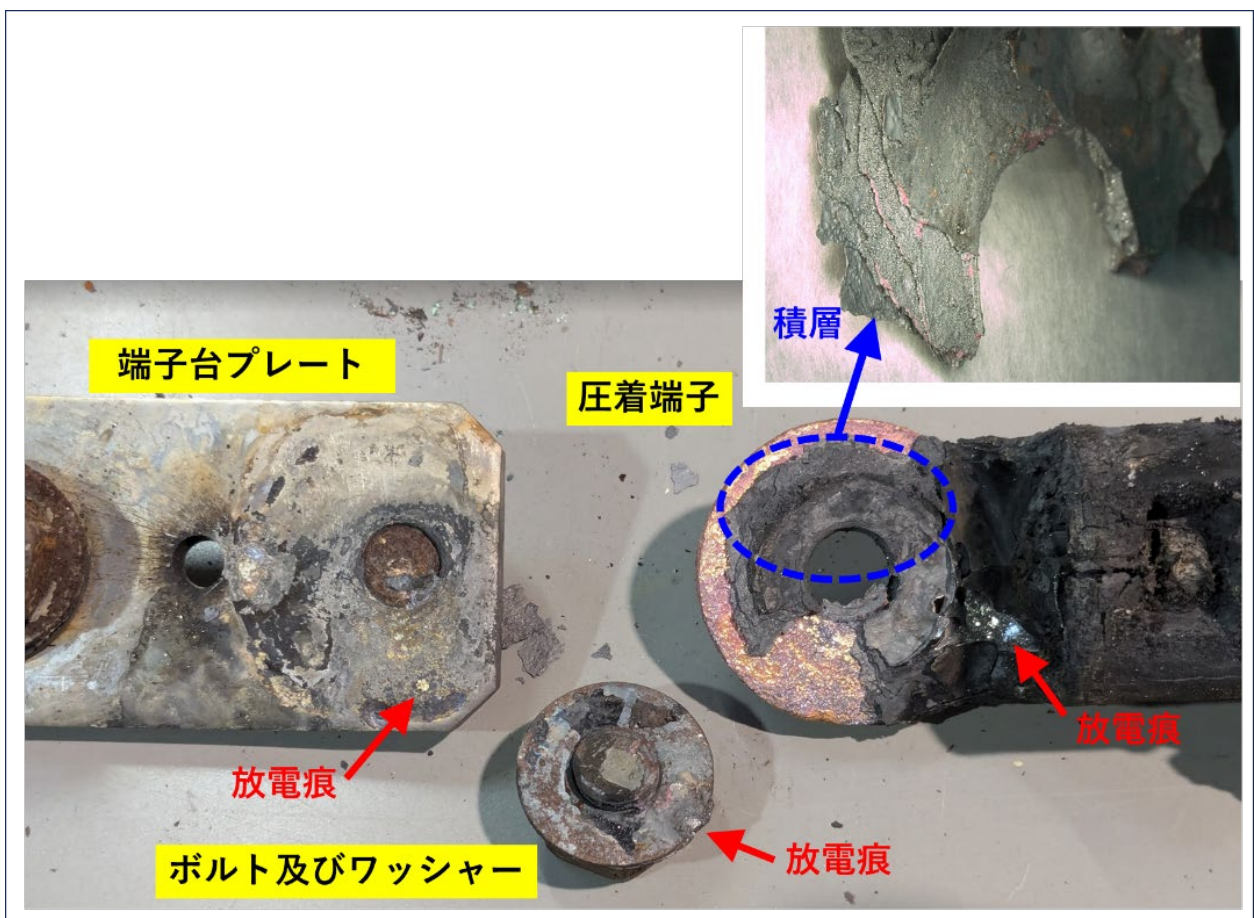
図11 端子台プレート、圧着端子、ボルトおよびワッシャーの状態

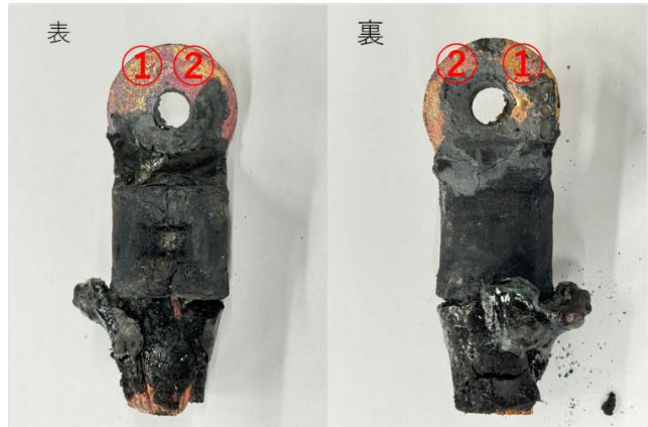
測定位置	厚さ	減肉※
①	2.76 mm	0.52 mm
②	2.68 mm	0.60mm

※ 減肉 : 正常圧着端子厚さ平均との差

図 1 2 圧着端子厚さ測定結果 (左 : 他の正常圧着端子、右 : T相一次側圧着端子)

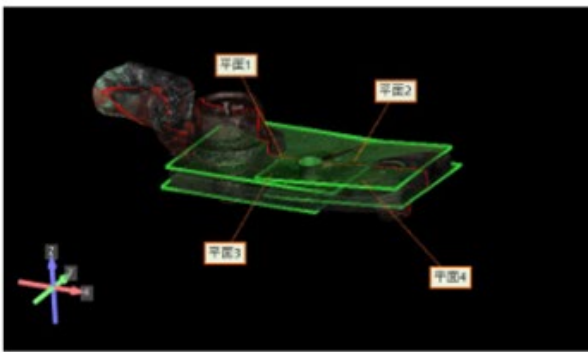
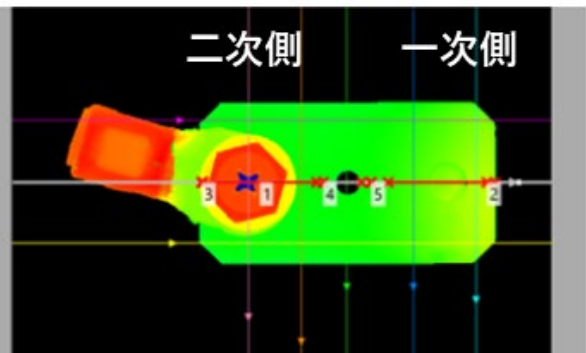
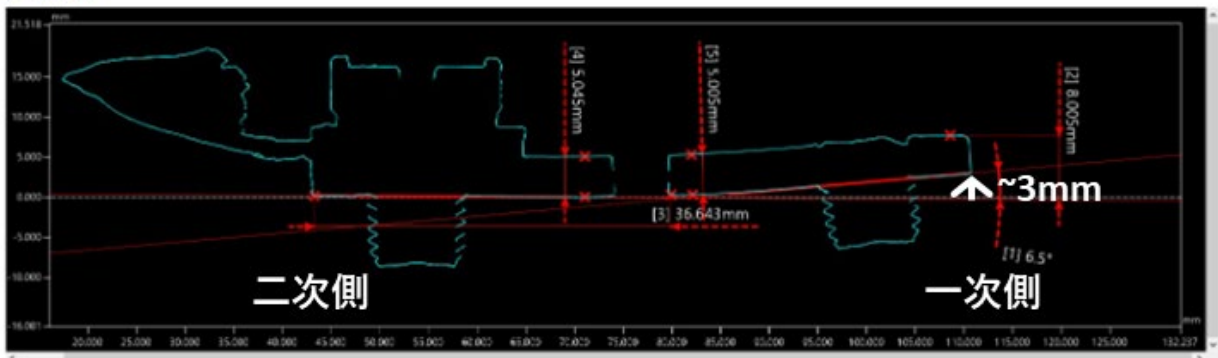
図 1 3 端子台プレートの3次元形状測定結果

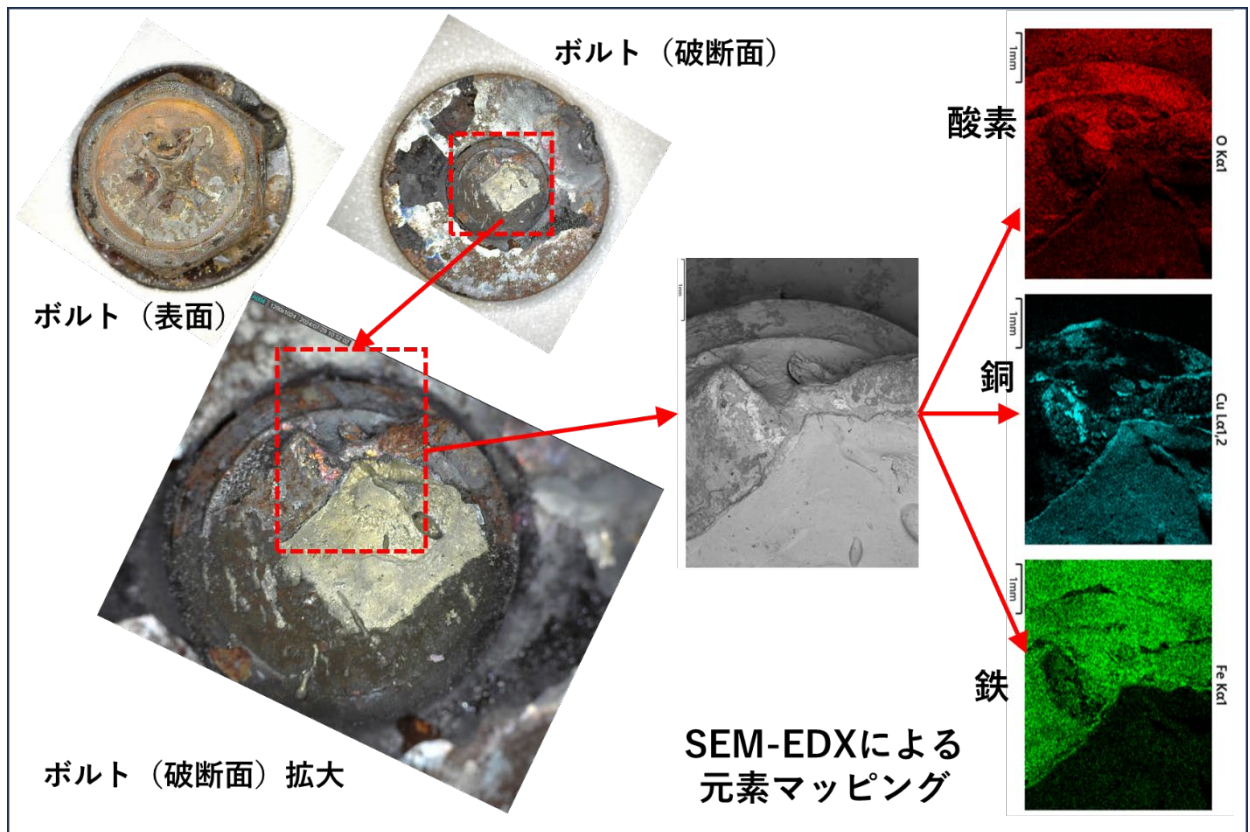
発生したと考えられる。ボルトの破断面に溶融した銅（融点 1085℃）が流れ込んでいることから、ボルト付近の温度は 1000℃以上に上昇したと考えられる（1000℃以上になると鉄や銅の強度が極端に低下し、容易に変形/破断する）。

図1 4 ボルト破断面に付着した物質の成分分析結果

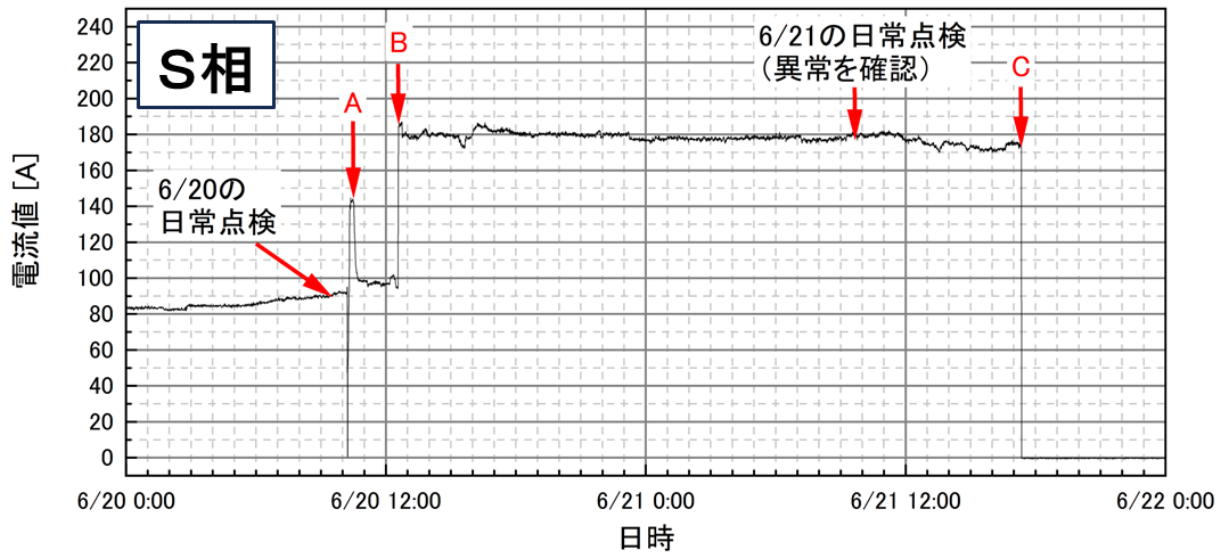
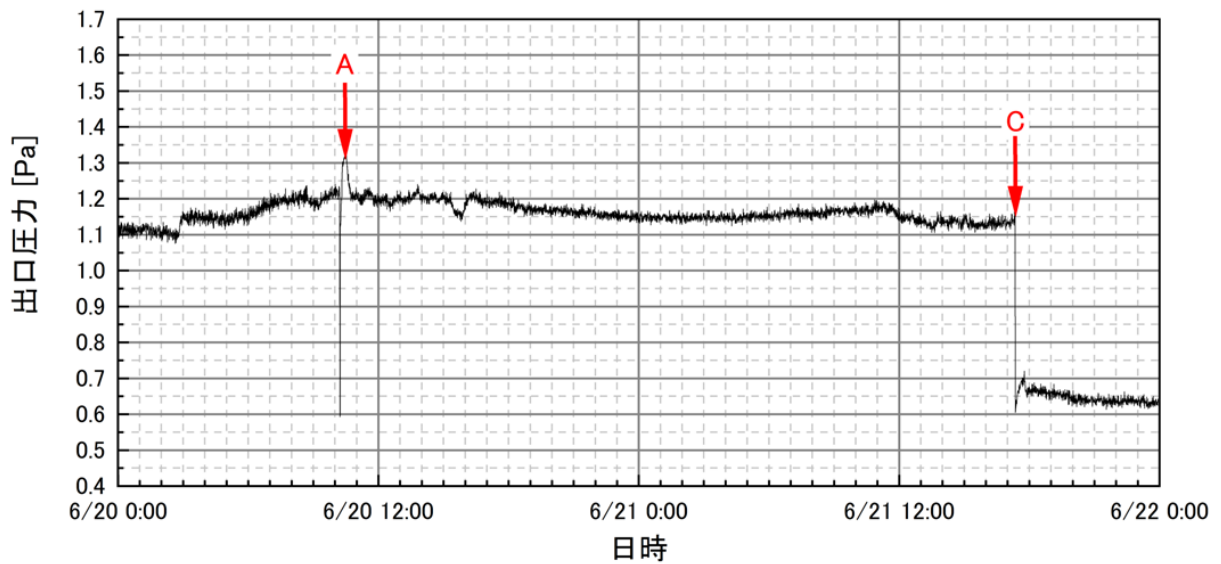
当該冷凍機のS相電流値データは、30秒おきに冷凍機監視系に保存されている。図15(上)に、令和6年6月20日(木)0時から6月22日(土)0時までの電流の時間変化を示す。電流の値は、図中のA、B、Cの3回のタイミングで大きく変動している。6月20日の10時13分に始まっている変動(図中A)は、当該冷凍機を一旦停止し再起動したことによる。この際は、再起動により電流値が一旦140A程度まで上昇したものの、その後下がった。しかし、12時33分に電流値が突然180Aまで急上昇(図中B)し、その後は180A前後で運転が続いた。翌日6月21日の朝9時頃、職員等による日常点検で電流値の異常を確認したことから、製造メーカーと相談し、同日17時21分に当該冷凍機を停止させ電流値が0Aとなった(図中C)。

せる装置)の出口圧力の時間変化を示す。出口圧力に関しては、図中Aの当該冷凍機再起動や図中Cの停止のタイミングで、それらの操作に応じて変化している。しかし、電流が急上昇したBのタイミングでは、出口圧力は定常運転範囲の変動で特に異常は見られなかった。

- ① 6月20日12時33分(図中B)のタイミングで、T相に電流が流れない状態となった。
- ② 当該冷凍機はインバータ制御であることから、T相が機能しない状態でも残りのR相およびS相からインバータを駆動するのに必要な電流を供給した。
- ③ そのため、T相の喪失後も出口圧力には目立った変動は発生せず、冷凍機は機能を維持した。

図 1 5 当該冷凍機の S 相電流値 (上) および圧縮機出口圧力 (下) 変化

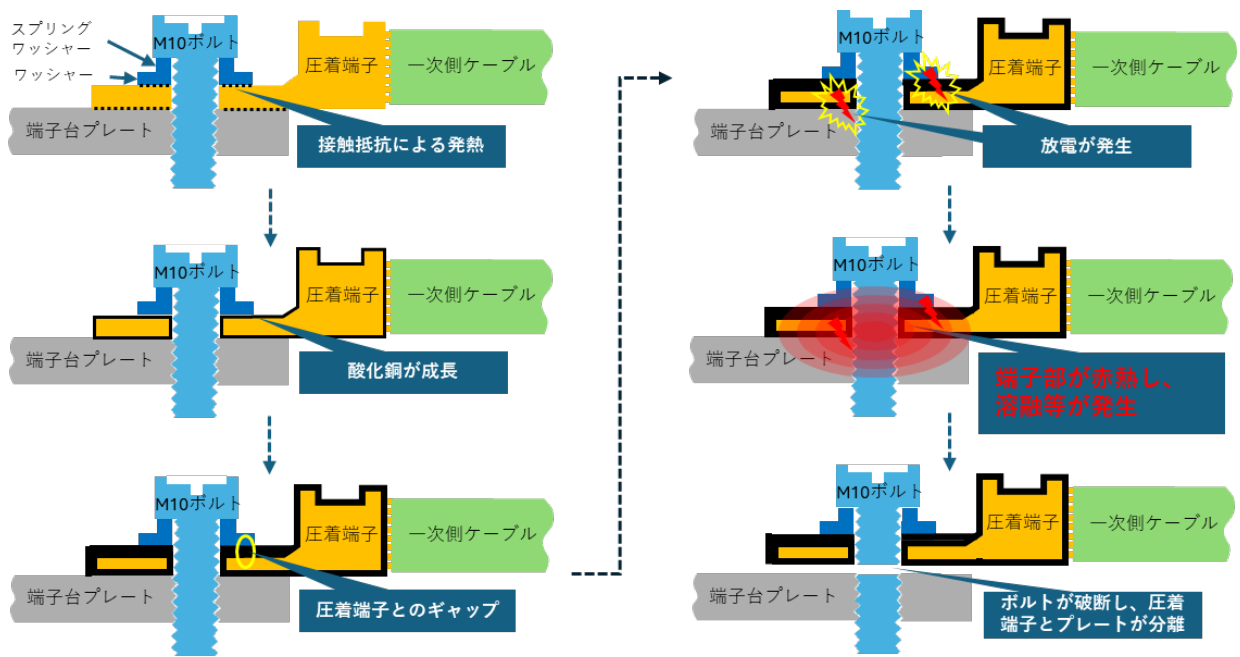
- ① T相一次側の圧着端子の接触抵抗が他の圧着端子より大きくなり、ジュール熱により温度が上昇し酸化銅の生成が進行した^{※2}。なお、接触抵抗が大きくなった原因については、ボルトの締め付け不足による緩み、または締め過ぎによる変形/破損、圧着端子の不良などが考えられるが、確定できなかった。
- ② 酸化銅は絶縁物のためさらに接触抵抗が大きくなり、より高い温度上昇が発生した。
- ③ 当該冷凍機は運転状況により起動と停止を繰り返すため(年5回程度)、酸化銅は断続的に生成されることで積層状態になった。酸化銅は10層程度であったことから、数年間かけて成長し、ワッシャーと圧着端子にギャップが増大していった。
- ④ ギャップ幅など一定の条件が満たされアーク放電が始まり短時間の赤熱現象^{※3}が発生した。これにより電源端子部が溶融するとともに、ボルトの破断や端子台プレートの変形が

- ⑤ ボルトが破断されたため、圧着端子と端子台プレートが分離し、T 相に電流が流れなくなった。

図 1 6 溶融事象発生メカニズム

今回の溶融痕の発生は、上記の推定に基づくと、「定期的な電源端子部の外観検査およびボルトの増し締めなどにより端子部の健全性を確認すること」、「外観検査においては酸化銅の生成にも着目すること」で未然に防止できる。
