「金標的の調査」について

平成25年7月
J-PARCセンター

調査の概要

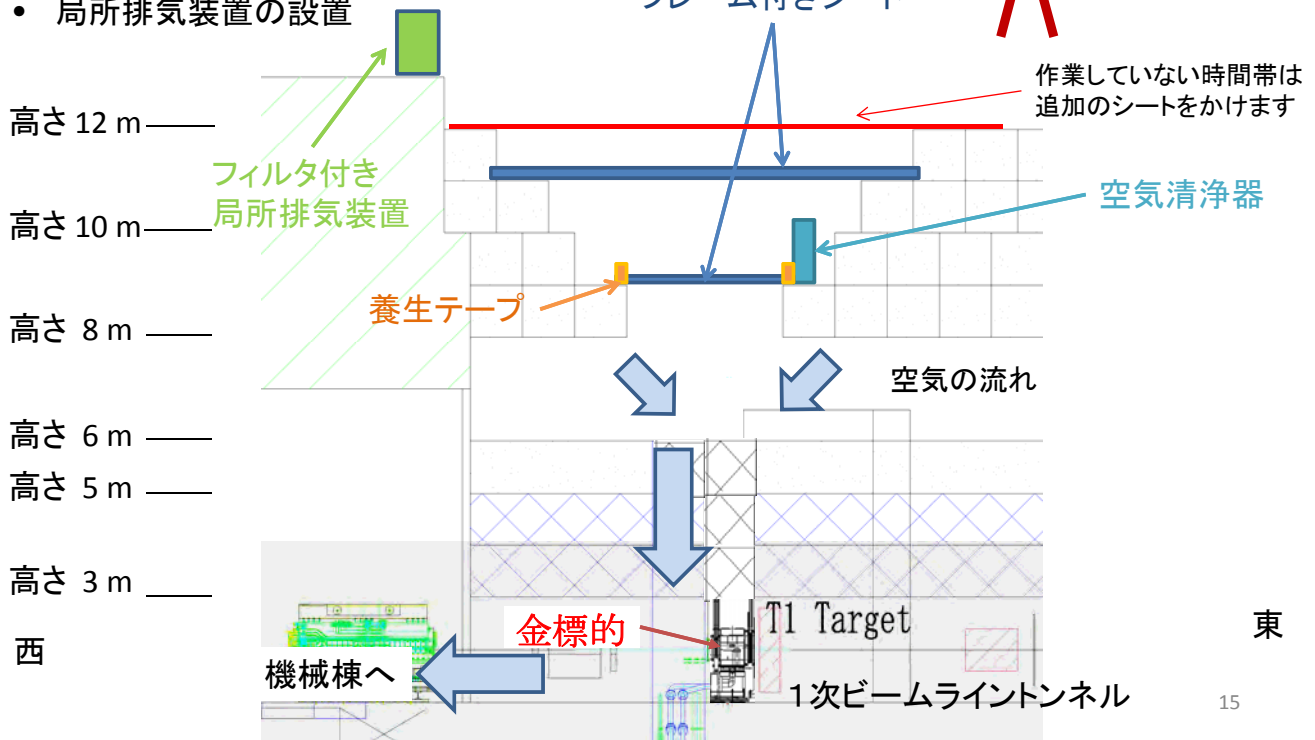
遮へい体移動時の空気の流れ

- 1次ビームライントンネルの排気
- 空気清浄器の設置
- 局所排気装置の設置

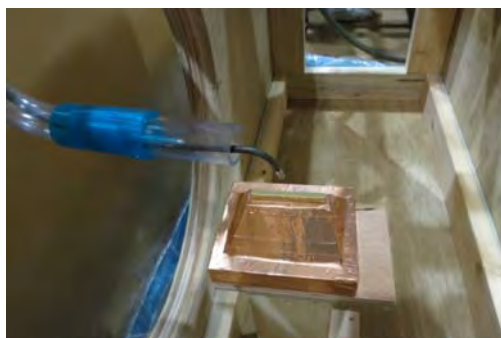
ダミー標的と
透明パイプ

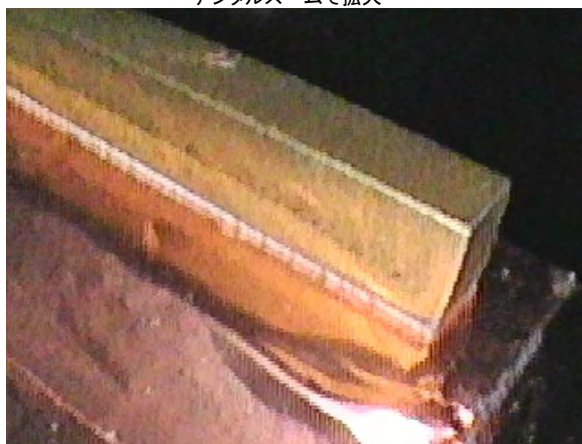
デジタルズームで拡大
