ハドロン実験施設の 利用運転再開について (事故と対策の概要)

平成27年4月24日
J-PARCセンター

事故(平成25年5月23日)のあらまし

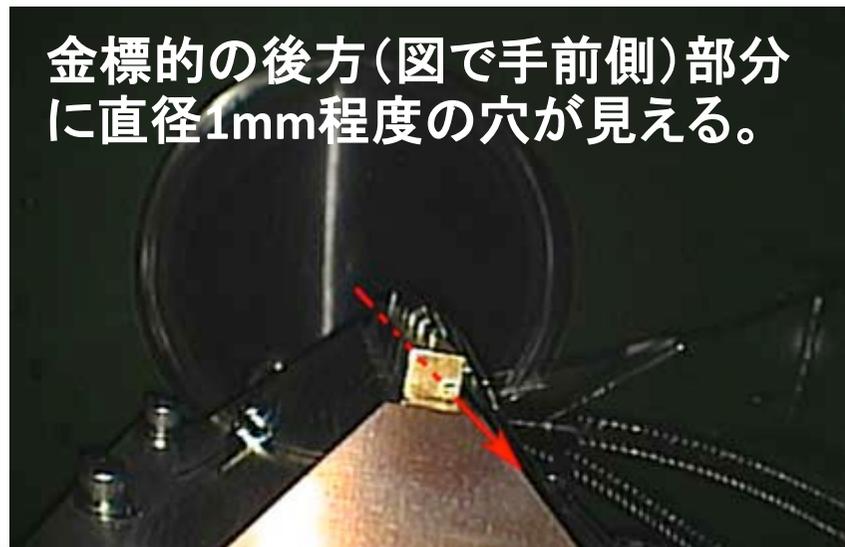
金標的の後方(図で手前側)部分に直径1mm程度の穴が見える。

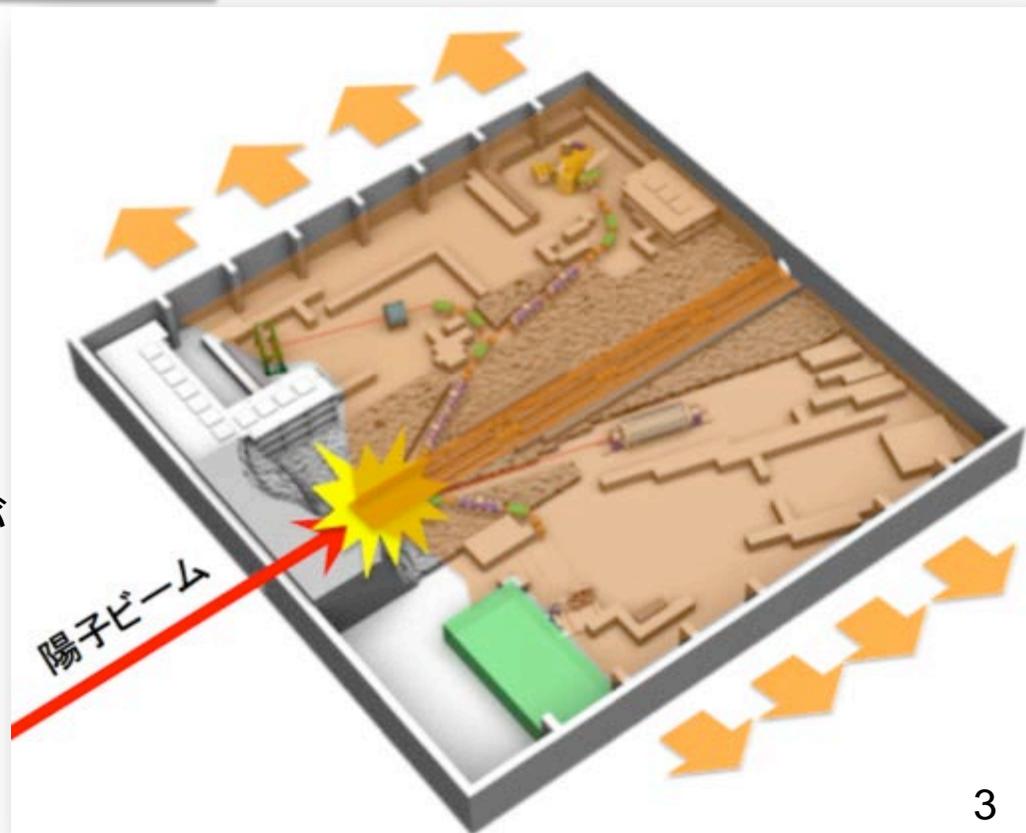
↑ 正常時の約250倍

正常時の250倍の量のビームが短時間に発生

200分の1秒

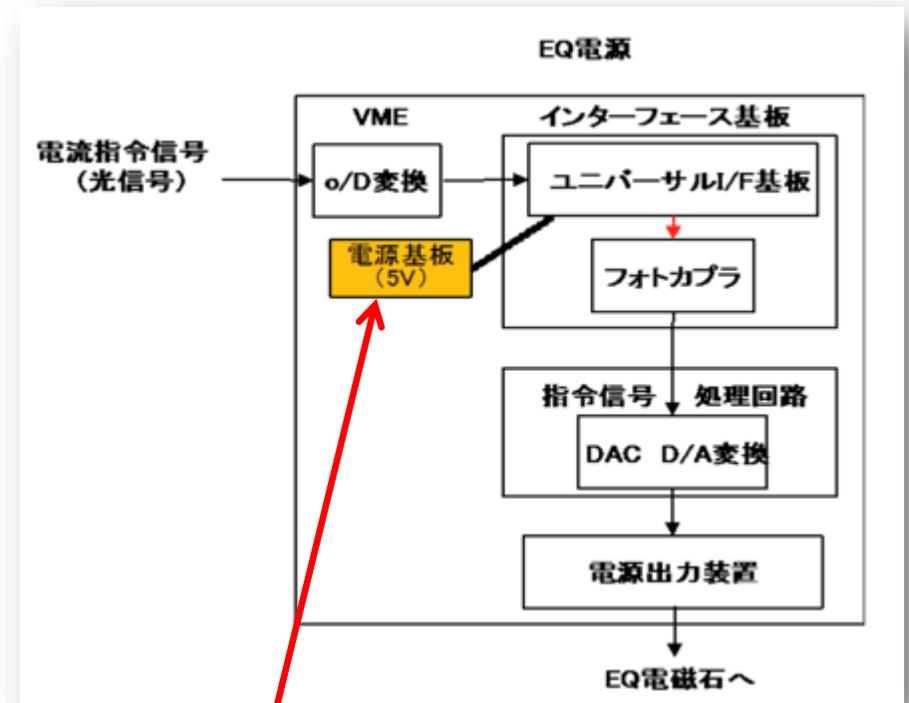
EQ電源における電流指令の伝送系ブロック図

当該電源基板に使われていた部品の発熱対策が不十分であったために経年劣化が進み、誤作動に至った。

黄色部分が伝送不良の原因となった電源基板。

発熱対策を強化した新しい電源基板に交換しました。

たとえ誤作動が生じても放射性物質の発生を最小限にする仕組みにしました。

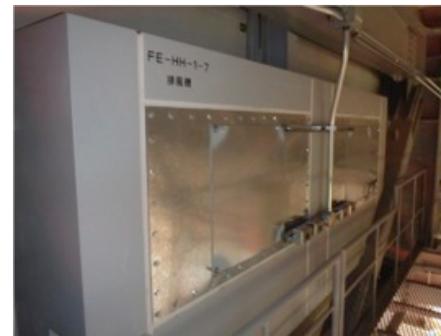
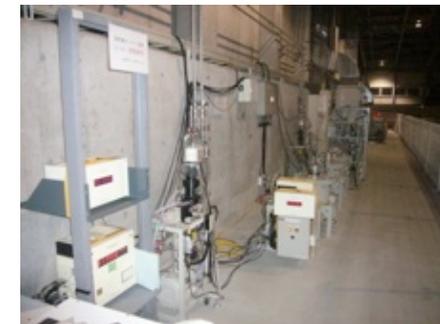
一次ビームライン室の**気密強化**

標的容器を**気密**にする

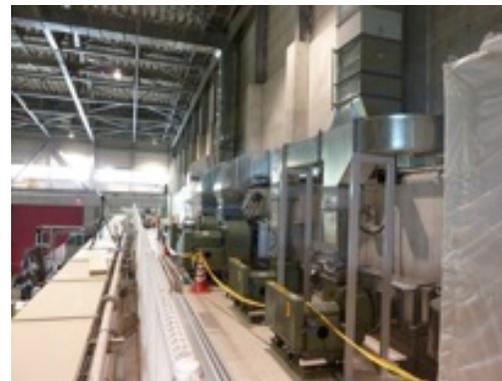
ハドロン実験ホール

ホール内に**空**
気モニタを新設

- 排風ファンを封止
- 排気は監視しながら**フィルタ**を通す
