J - PARC各施設の12月までの復旧状況

平成24年1月

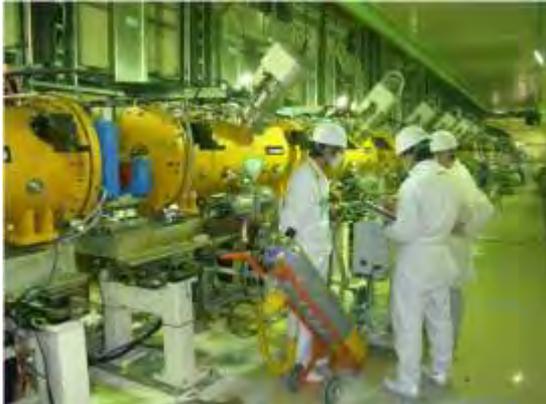
真空リークテストの様子

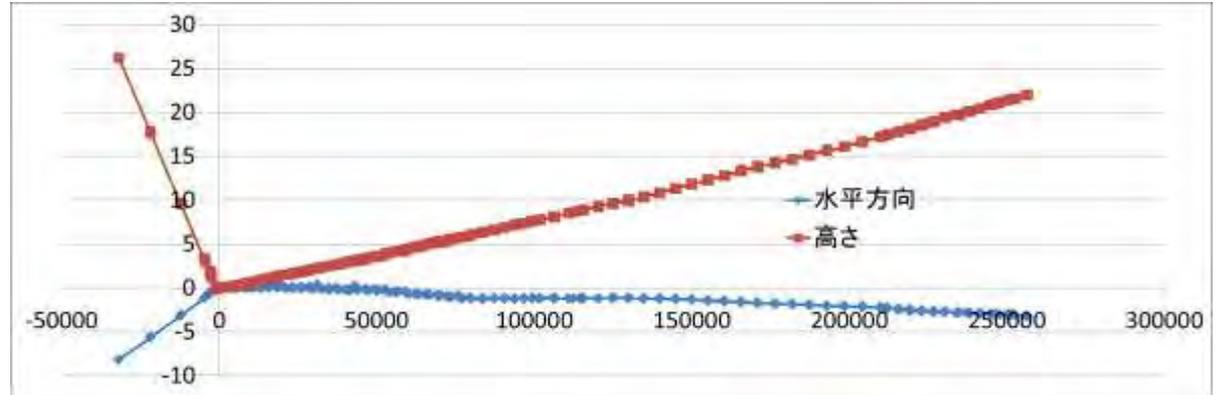
リニアックアライメント後の測量結果。全てのアライメント修正を実施する時間がなくV字になっているが、ほぼ目標どおりに設置されている

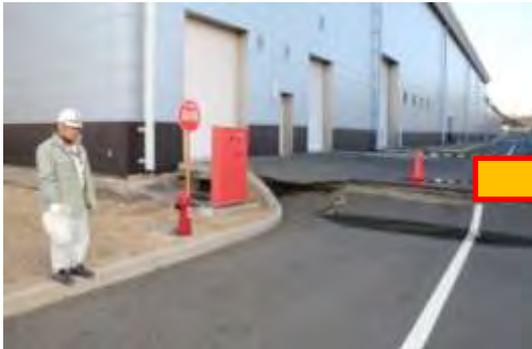
L3BT棟前道路陥没部の復旧作業状況
(11月24日から通行可能)

震災直後(約80cmの段差)

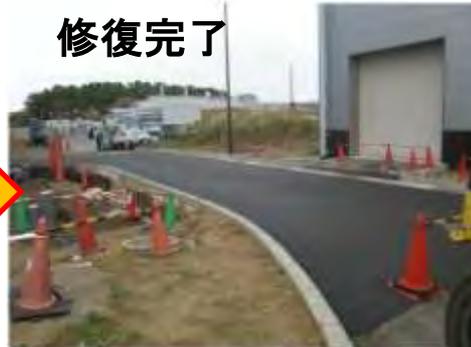
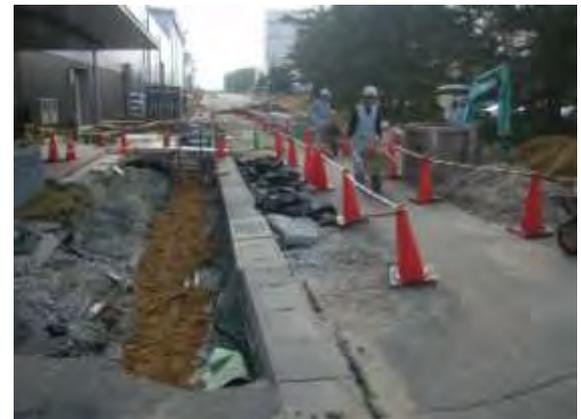
修復完了

リニアック棟前の本格的な復旧作業は補正予算で実施する予定

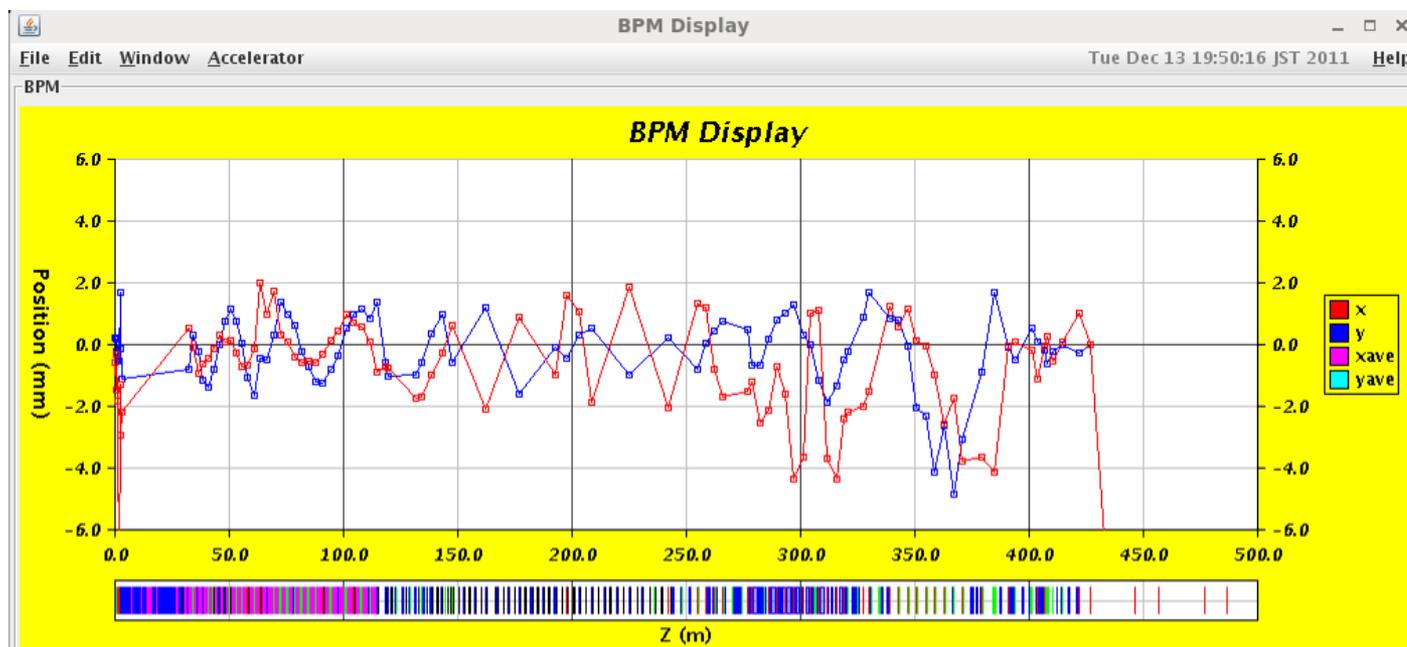
リニアックビーム位置の計測結果(12月13日)。ビーム軌道に大きな乱れはない。

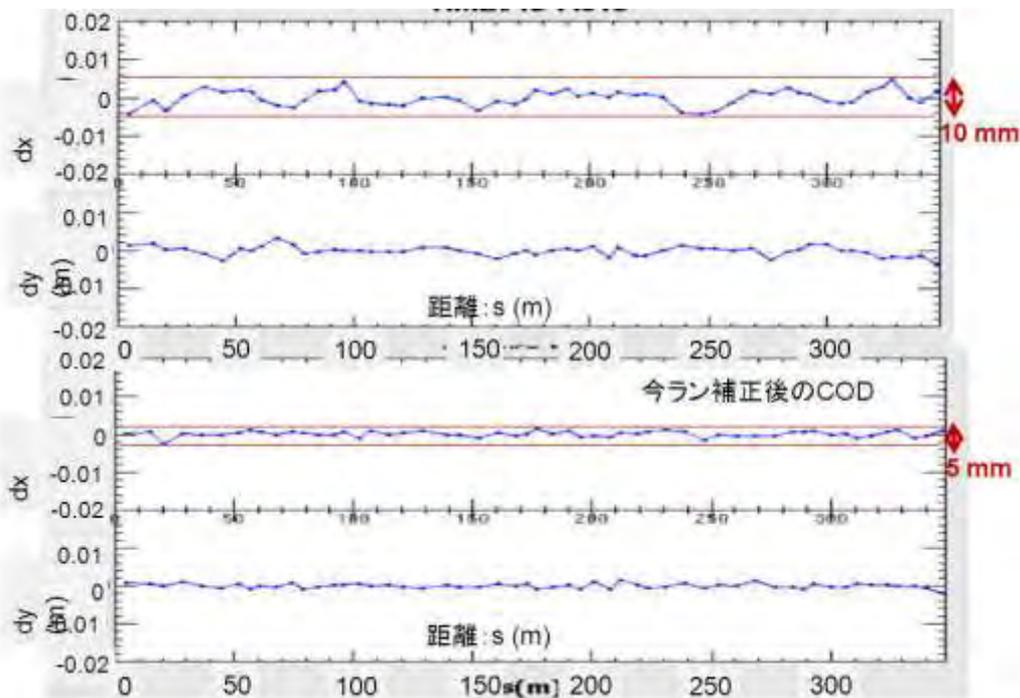
地震前のステアリングパターンで測定したCOD
(大きさは、予測とおおよそ一致)

入射エネルギーでの周回モード
ビーム条件: 60kWビーム相当

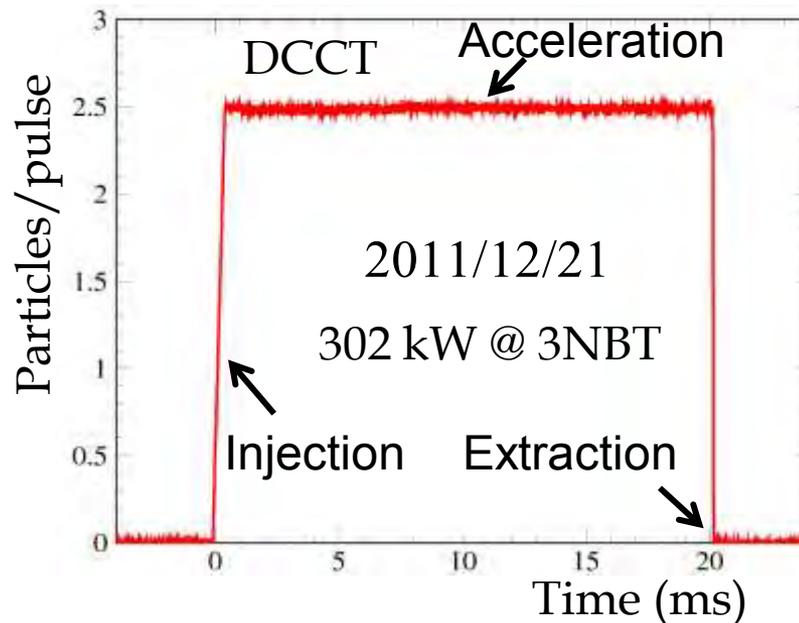
DCCT signal
(ビーム電流モニタのシグナル)

MLFに向けて300 kW出力運転も
可能なことを確認

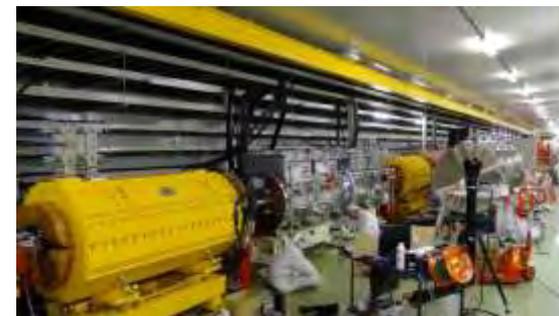
↑ 新入射キッカー電磁石の据え付け作業

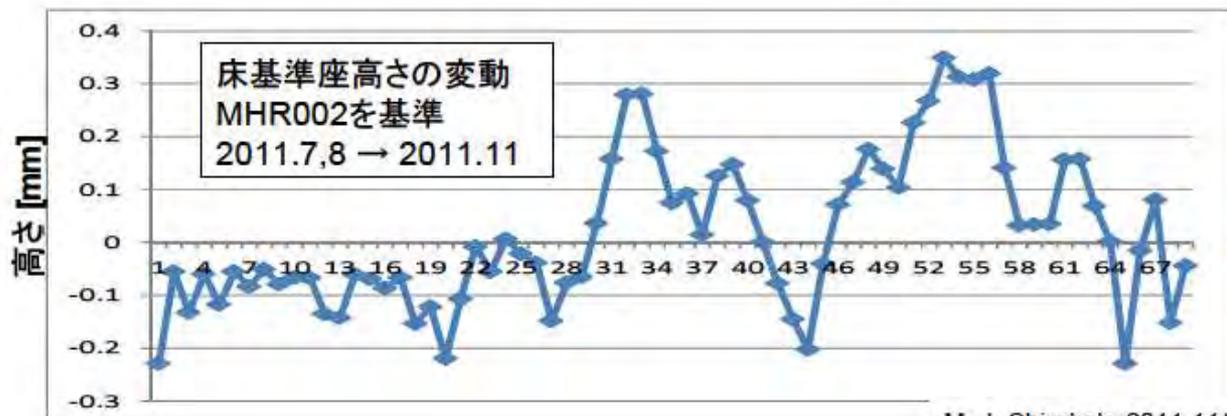
← 電磁石の水準測量データ

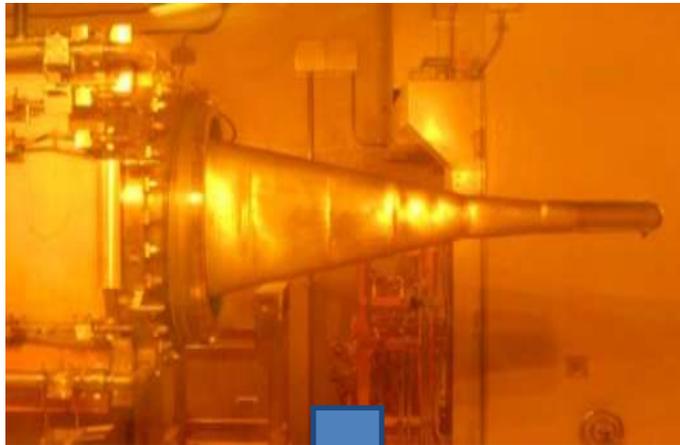
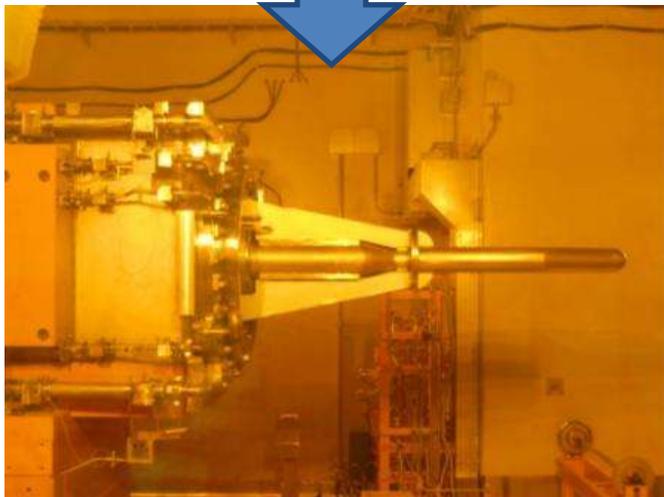
ターゲット容器の交換

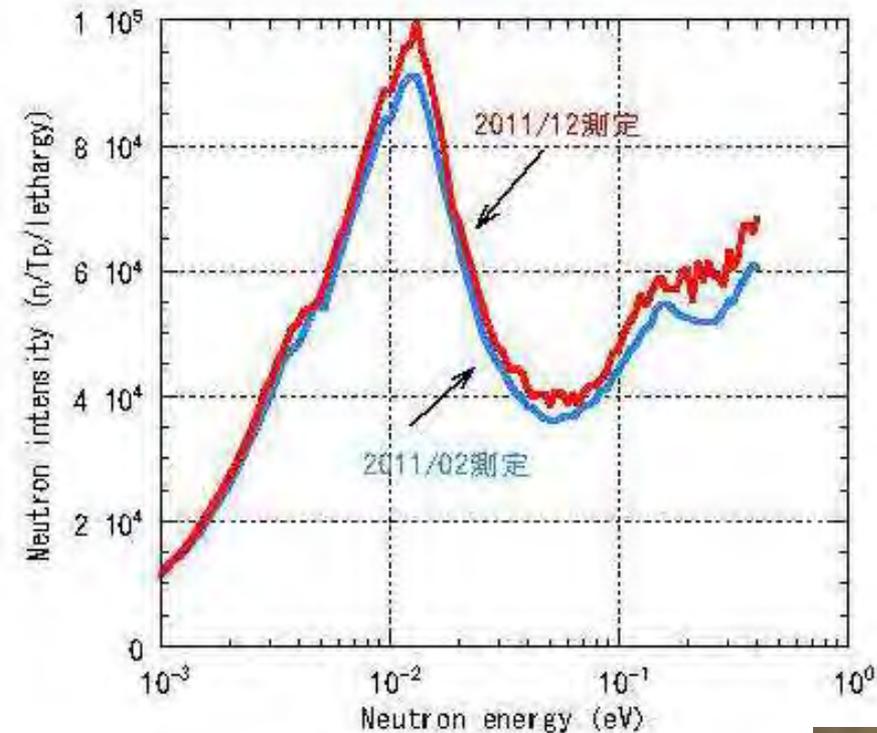
スペクトル測定結果
(震災前:青、今回:赤)

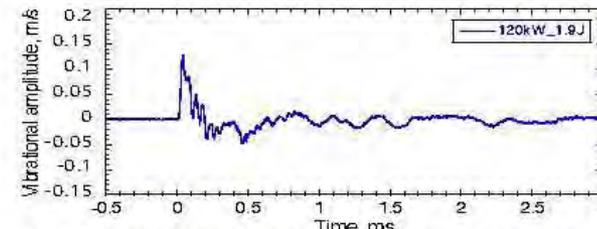
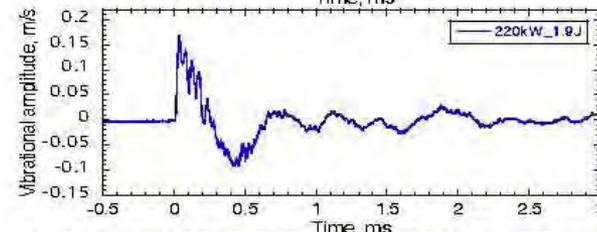
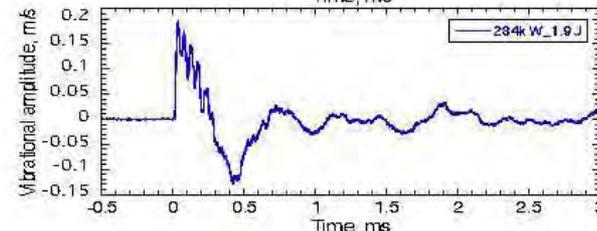
ターゲット容器壁面の応答速度データ

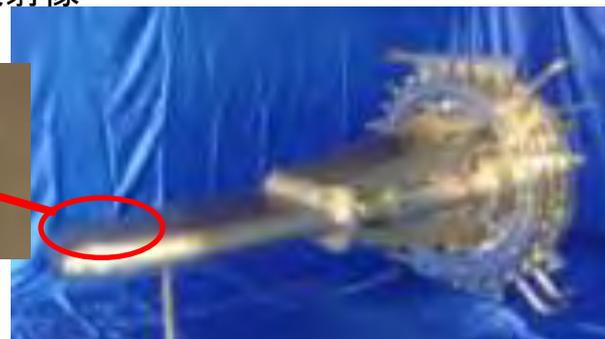
水銀ターゲット容器に取り付けたミラー

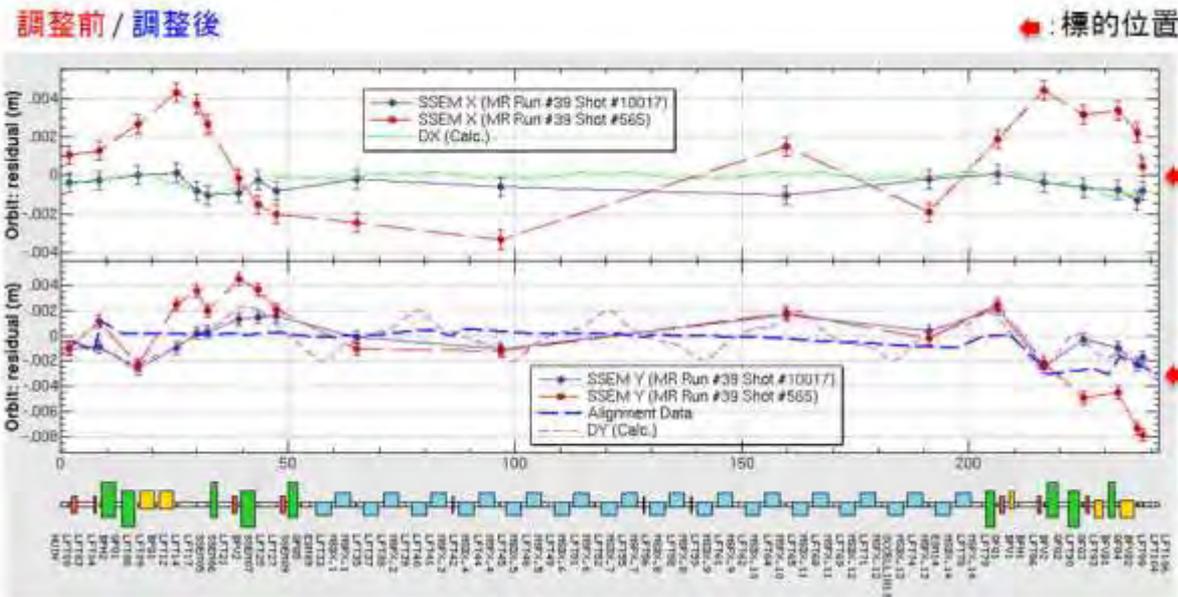
ビーム軌道測定結果

調整後は、理想軌道からのずれは最大約3mm

ビームロス率は、震災前の同程度でのビーム強度での運転時と同程度。

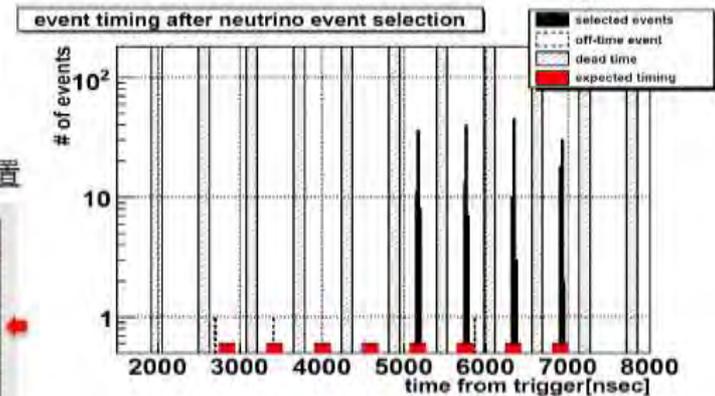
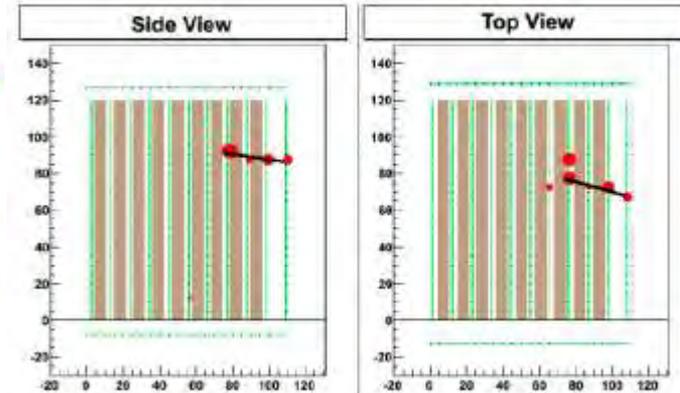
前置検出器(オフアキシス検出器)でのニュートリノ反応の候補

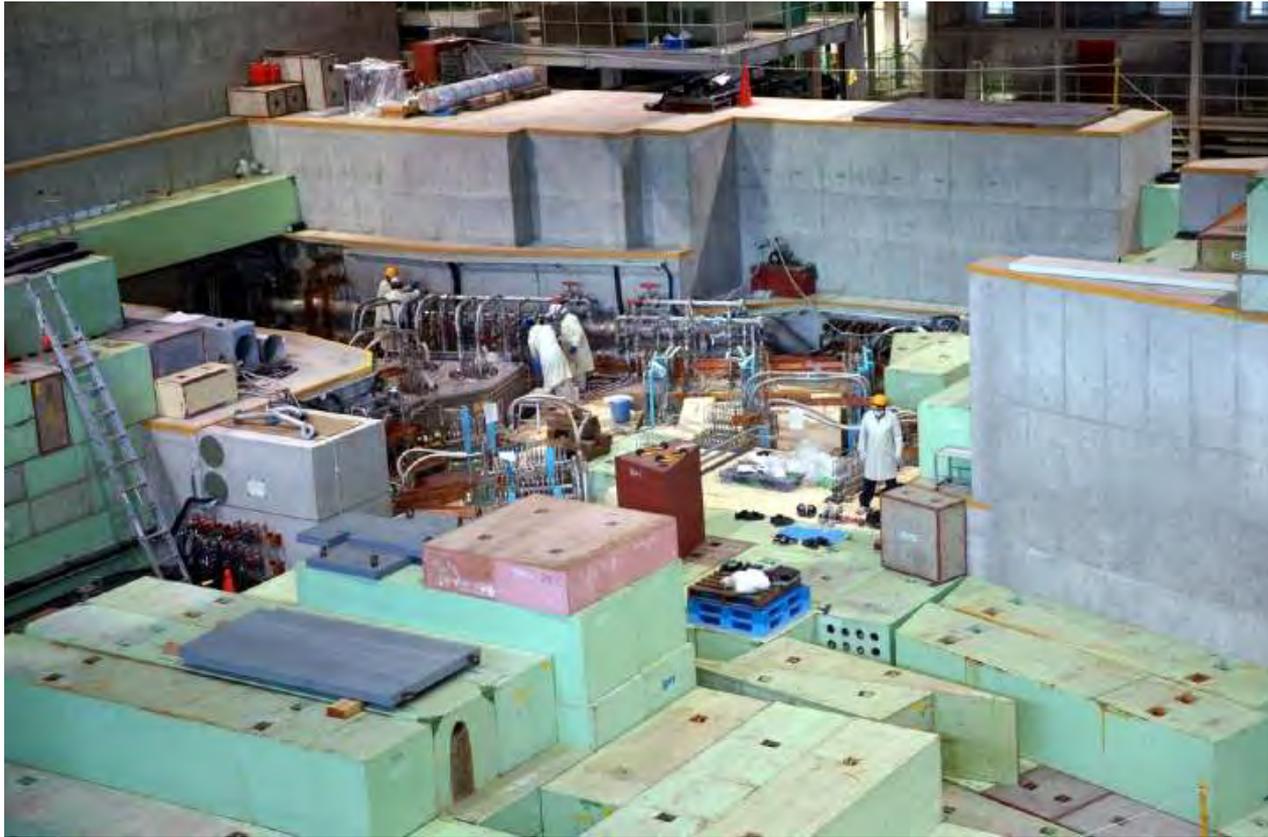
ハドロン実験ホール遮蔽体の復旧状況(12月中旬)

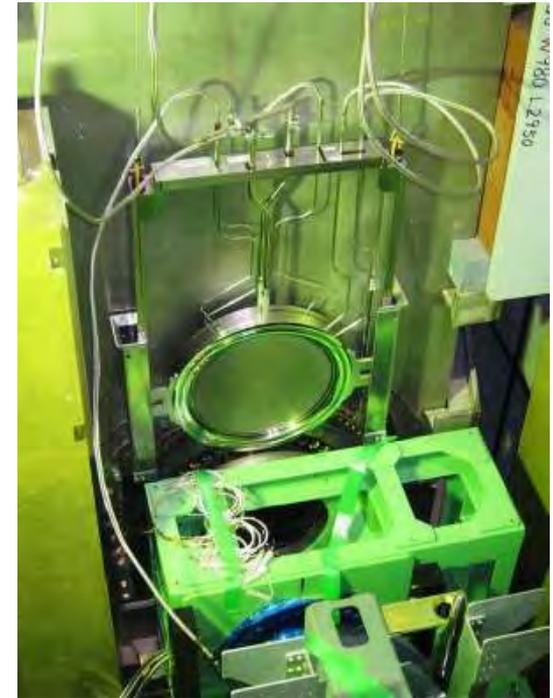
↑ 標的部の復旧完了
