J-PARC MR 第2電源棟における火災について

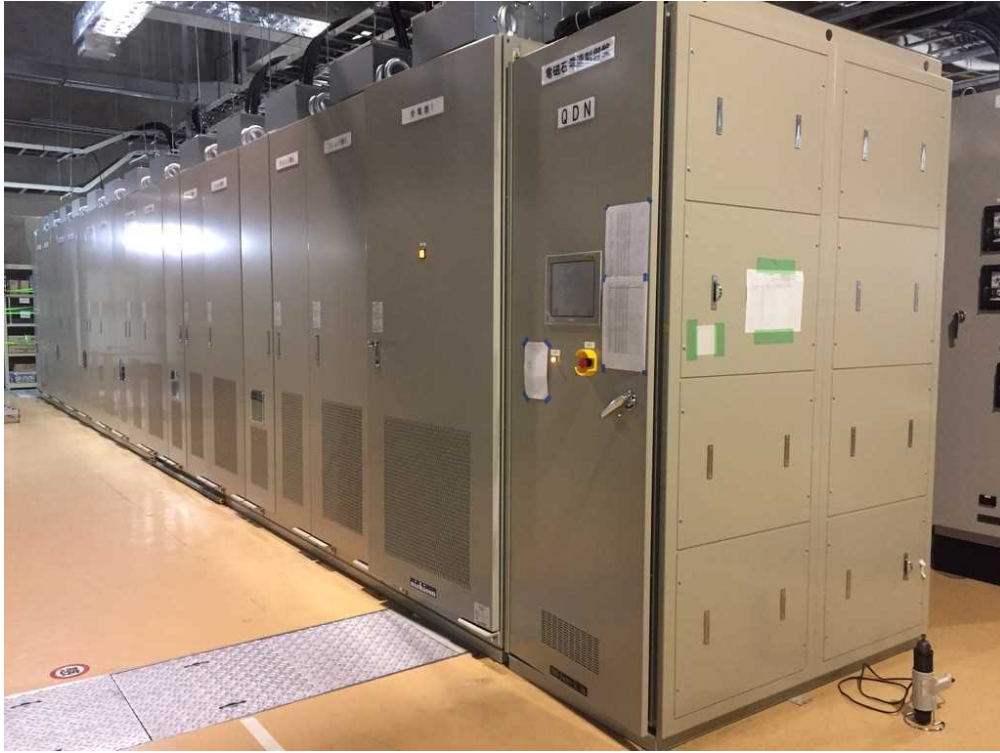
図4 QDN 電磁石電源の設置状況（幅 13.3m×高さ 2.7m×奥行 2.4 m）

当該電源は加速器トンネル内の電磁石（QDN）を励磁するためのもので、ピーク電圧±7kV、ピーク電流 800A を供給する（図 3 に設置位置を、図 4 と図 5 に設置状況を示す。）。
