J-PARCハドロン実験施設における
放射性物質漏えい事故検証に係る有識者会議

答申書

平成 25 年 8 月 22 日

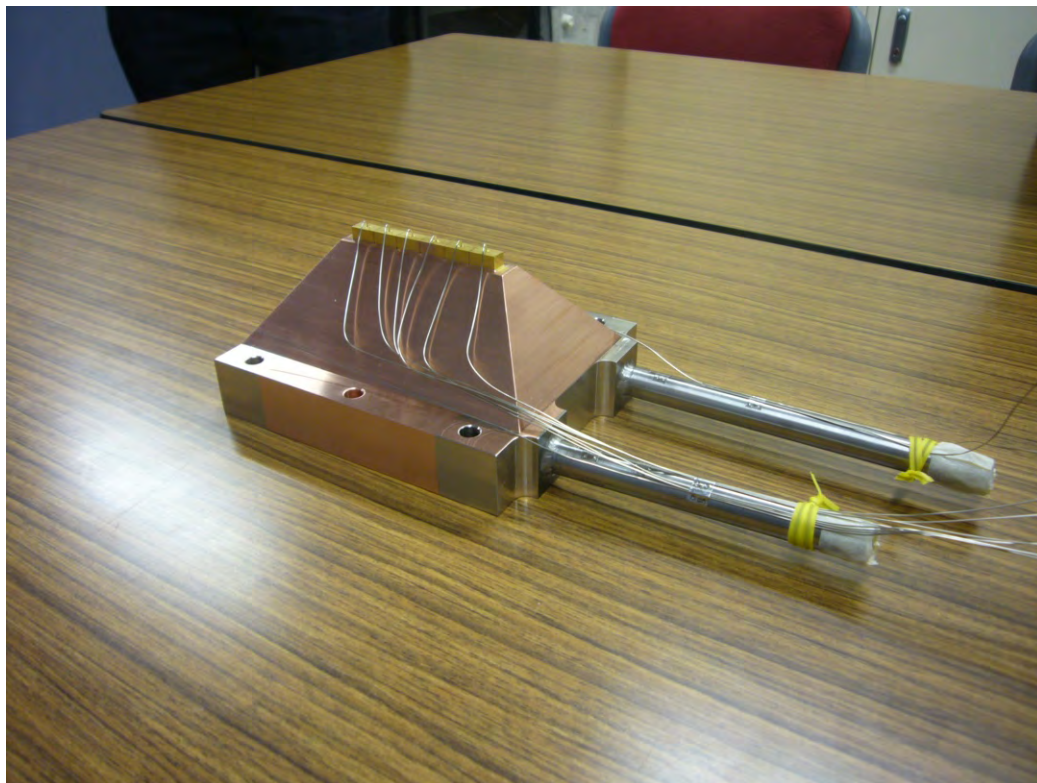
図 2-2 : 金標的と冷却ブロック

金標的は断面が6ミリメートル角で長さは66ミリメートルであり、長さ方向に6分割され、各ブロックの間にわずかな隙間がある。金標的をビームが通過するとエネルギーの一部を標的中で失い、そのエネルギーは金の温度の上昇をもたらす。これを防ぐため、金標的は銅ブロックに接着され、銅ブロックは水で冷却されている（図2-2）。通常の遅い取り出しでは、

放射性物質を含む溶解した金の流れ出した経路は、標的の後方部分が溶解し貫通していれば後方から、またはブロック間の隙間である可能性が高い。

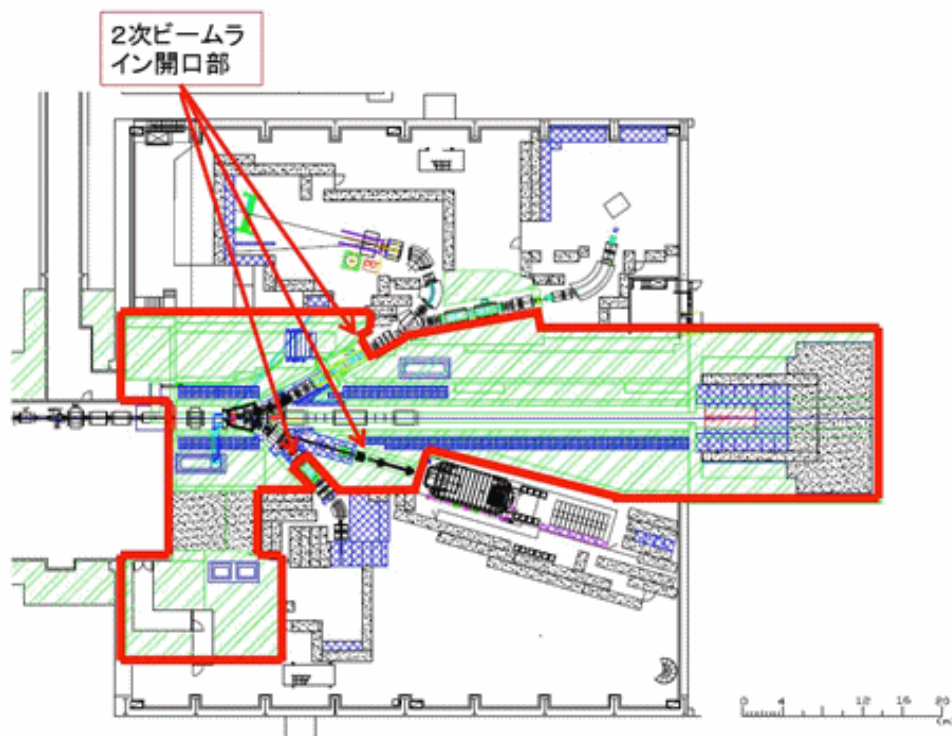
図 2-5 : ハドロン実験ホールの放射線管理区域

図 2-5 にハドロン実験ホールの放射線管理区域を示す。第1種管理区域は、表面汚染や空気の汚染が想定される区域で、図中赤線内の標的、コリメータ、電磁石、ビームダンプを含む領域である。排気は放射性物質の濃度を監視しながら、フィルタを通して排気筒から行う。

第2種管理区域は表面汚染や空気汚染がないとされ空間線量のみが管理の対象となる区域であり、ハドロン実験ホール内の第1種管理区域に含まれない領域である。

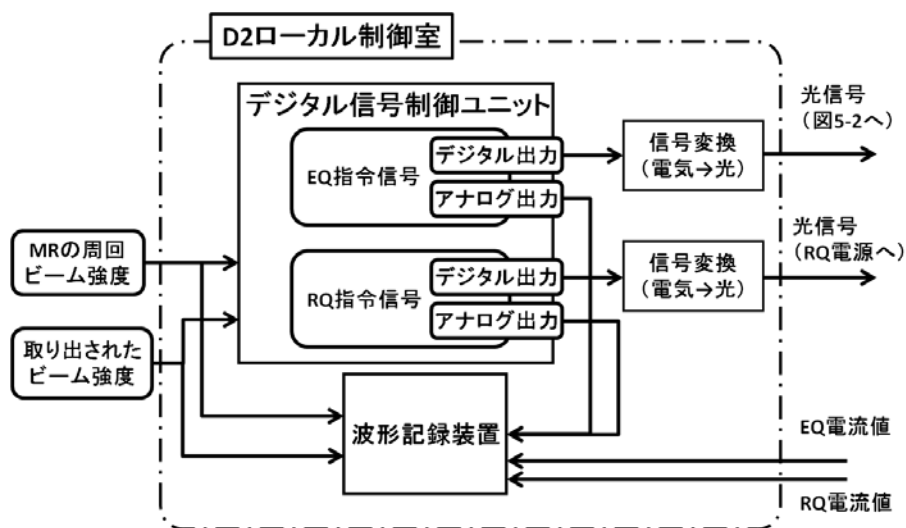
図5-1：デジタル信号制御ユニット（DSP）と信号伝送系

図5-1に、ビーム強度をフィードバック制御する、デジタル信号制御ユニットとその信号伝送系のブロック図を示す。取り出されたビームの強度はまずデジタル信号制御ユニット

(DSP) に取り込まれる。このユニットは内蔵されたコンピュータによりビーム強度を一定に保つために必要なE Q電源及びR Q電源に対する電流指令値を計算し、デジタル化された電流指令信号を出力する。電流指令信号は外部ノイズの混入を防止するために光信号に変換された後、各電源に送信される。

- (1) E Q電源の過電流設定レベルは現状では最大定格の340 Aに設定されていたため159 Aを越える電流が流れたが、金標的を使用する場合、最大設定電流を120Aまで下げる。さらに、電源の出力電流指令回路にも最大指令電流を120 Aに制限する装置を設け、仮に予期せぬ大きな電流指令値が制御系から入力した場合でも、出力電流をこの制限値以下に抑える。これらにより瞬時に取り出されるビーム量が抑制される。
- (2) 現状ではE Q電源内部で電流偏差異常が起こったときは参考情報（軽故障）が出力されるだけであったが、今後は電流偏差異常で電源を停止し警報を出力する対策を行う。また、現在は定格電流の5 %に設定されている電流偏差異常を検出する設定値を見直す。さらに、DSPからの指令値（図5-1の「アナログ出力」）とE Q電源の出力電流値とを比較し、偏差異常が検知された場合は電源を停止する。
- (3) 今回の調査によると異常検出から出力停止動作までに最短でも約5.5ミリ秒間を要していた。そこでハードウェアの見直しを行い停止動作までの時間を1ミリ秒に短縮させる。これにより異常発生時のE Q電源の電流増加量を大幅に抑制することができる。

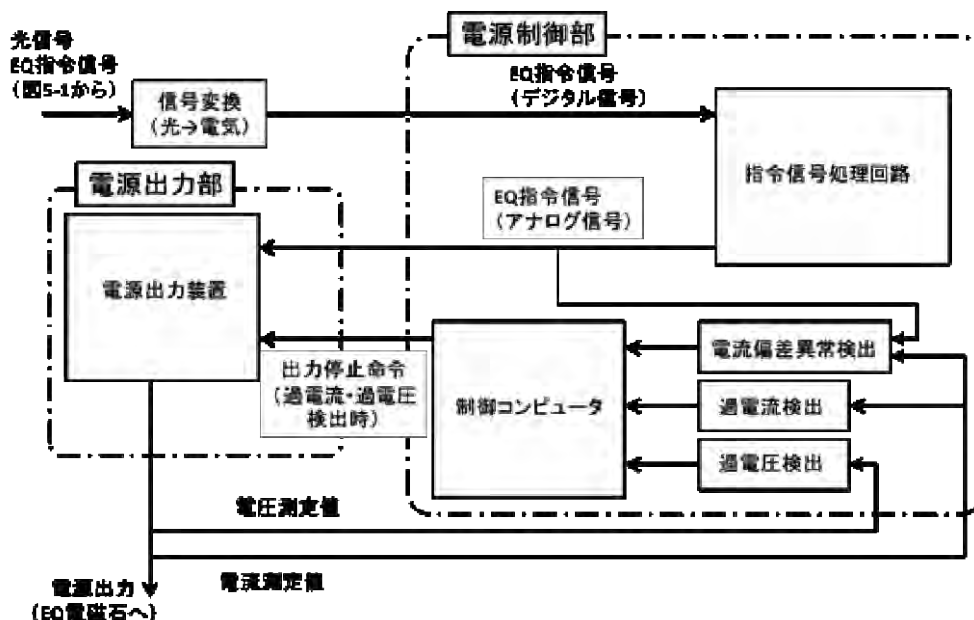
図5-2：EQ電源の構成

図5-2にE Q電源の構成を示す。受信した光信号はデジタル電気信号に変換された後、電源制御部に入る。電源制御部では受信したデジタル電気信号に基づいて電源出力部を動作させるために必要なアナログ電流指令値を発生する。出力電圧、出力電流値は常に監視され過電圧・過電流等の異常が検知された場合は、制御コンピュータが電源を停止させるとともに電源異常警報を外部に出力する。また、電流指令値と実際に流れた電流の差が大きい場合には、電源は停止しないものの「電流偏差異常」という異常記録を出力する。

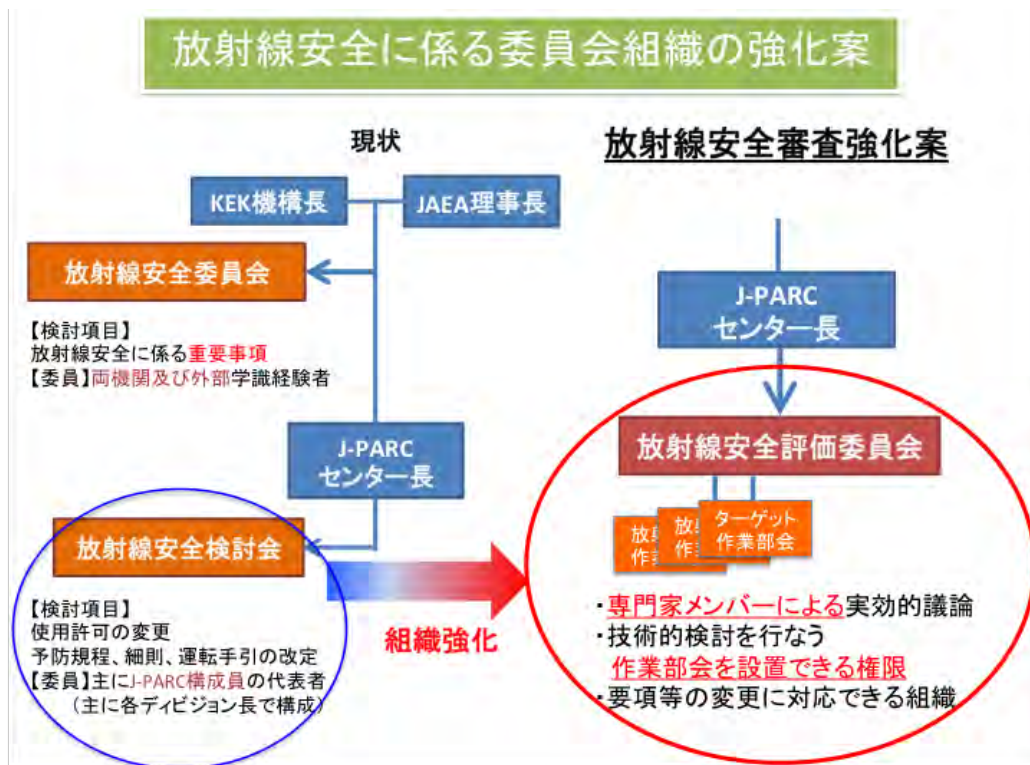
図 7-1 : 放射線安全に関わる検討・審査体制の現状と見直し案

放射線安全上の審査過程において、放射線事故につながる機器の異常が発生しうるかどうかの判断は、各施設の構造、排気排水設備の構成と運転状態、ビームの特徴、各機器の詳細設計等を網羅したうえで検討する必要がある。現状の審査体制においては、これらの情報を集約し、議論する場はJ-PARC内部に設けられた放射線安全検討会であるが、従来その開催頻度は少なく、また時間も十分ではなかった。さらに、放射線安全検討会は異常の想定を十分なされた上での技術的議論がなされたとは言い難い。

放射線安全上の問題への対応を強化するために、J-PARC放射線安全検討会の代わりにJ-PARC放射線安全評価委員会を設けることとする。J-PARC放射線安全評価委員会は、専門家メンバーにより構成され、さらにその下に特定の技術的項目を審議するための「部会」を設ける権限を持たせることにより、要項等の変更にも対応できる組織とする。これによって、放射線安全を確保するための、安全管理体制を含む広くかつ実質的な対応を可能とし、問題の再発を防ぐ。
