J-PARC ハドロン電源棟における火災について

1. 背景

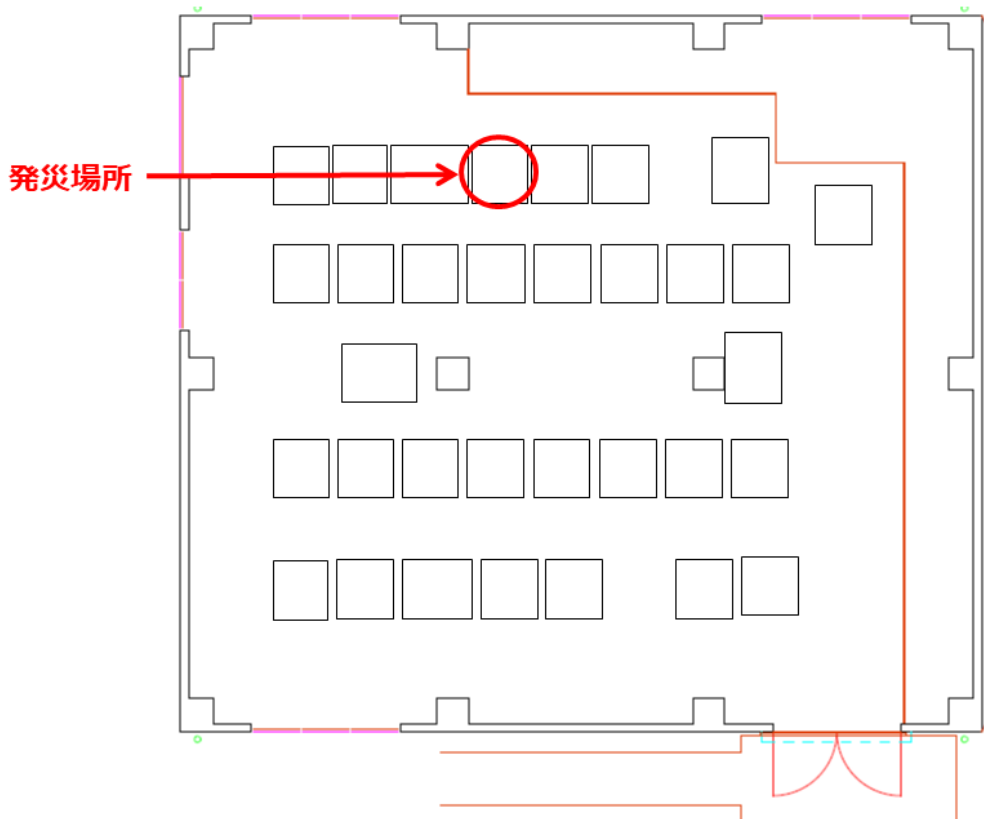
図3 ハドロン電源棟内の当該電源装置の設置位置

当該電源装置は、直流安定化電源部と転極器からなる (図 3 に設置位置を、図 4 に設置状況を示す)。MR 加速器から取り出された陽子ビームをハドロン実験施設内の実験ホールまで輸送するビームラインにある電磁石を励磁するために用いられている。定格電圧・電流はそれぞれ 60V、2300A

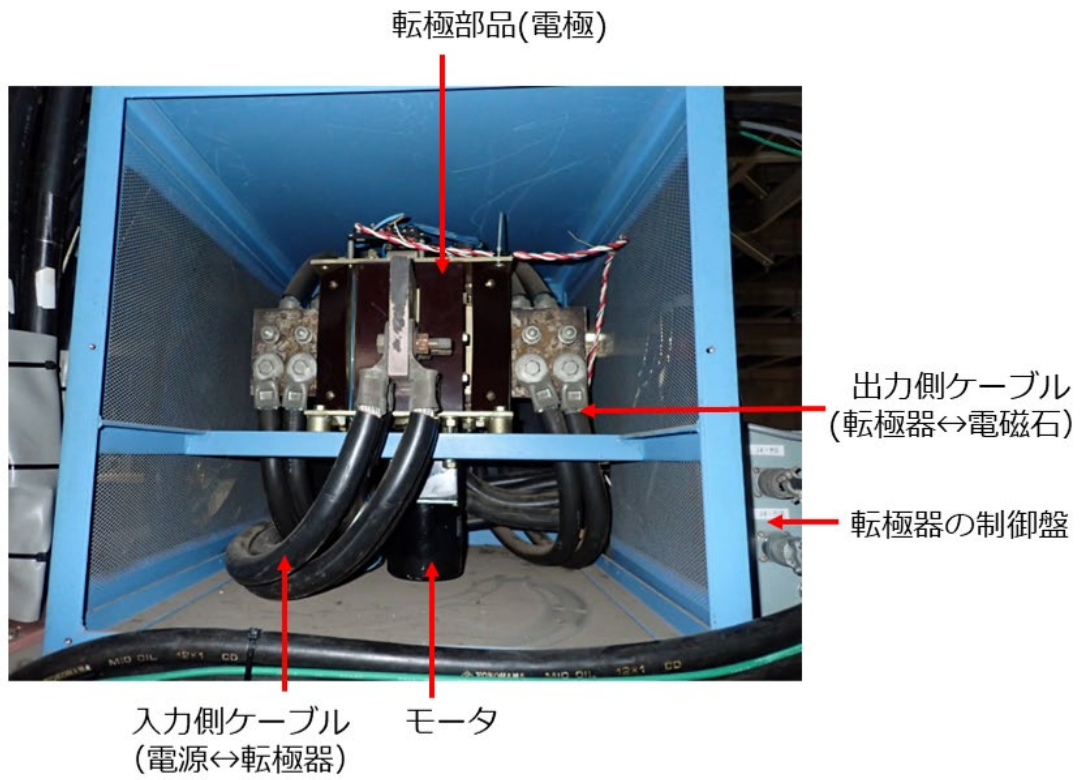
図6 類似の型の転極器 (横から見た写真)

電源装置の上部には転極器が取り付けられている。転極器とは、電流の正負の向きを逆転させることで電磁石の極性を変更するための装置である（高さ 50cm 幅 55cm 奥行 70cm 程度）（図 5 に当該転極器の写真を、図 6 に類似の転極器の写真を、図 7 に仕組みの概念図を示す）。当該転極器は、転極をさせずに電磁石への通電のみ行っていた。

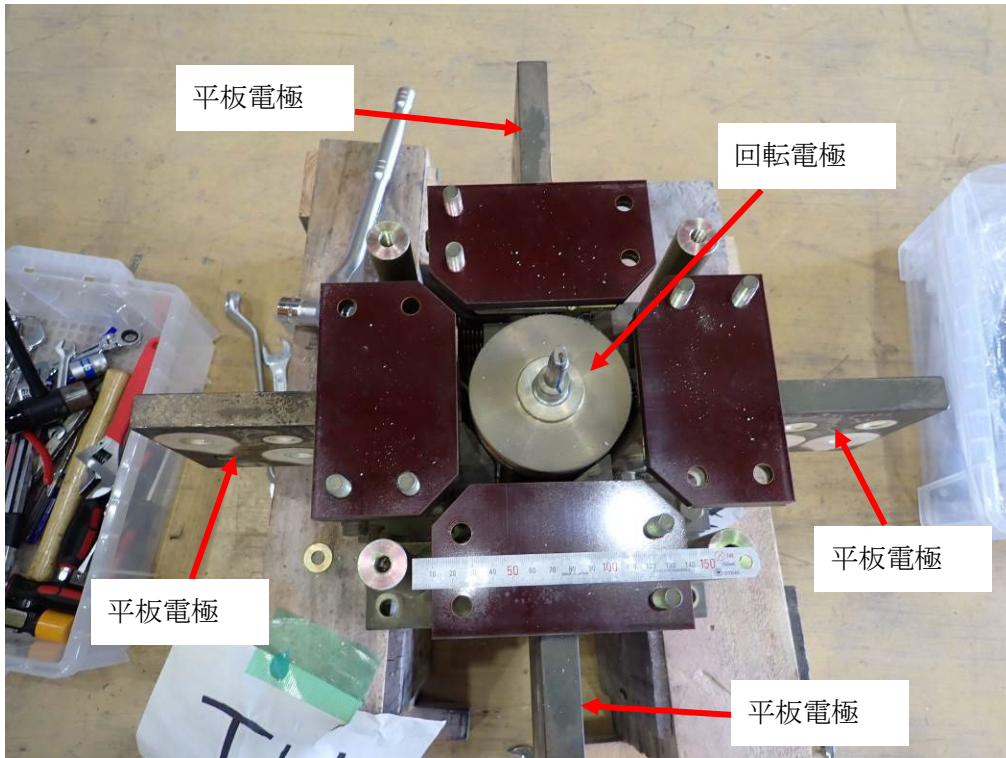
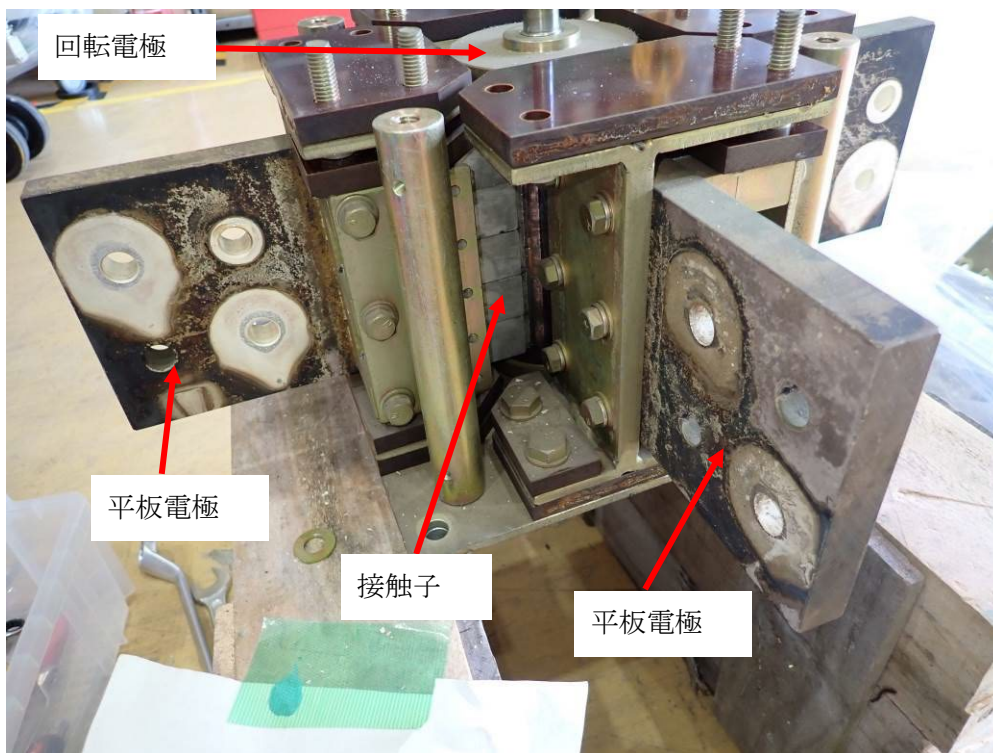
図8 同型の転極器の内部にある電極の上から見た写真（上）と横から見た写真（下）

当該転極器の中央部には、モーターで回転させることのできる円筒状の電極（以下、「回転電極」と称する）があり、それを囲むように 4 枚の平板電極が配置されている。台形の接触子をばねで押し付けることで回転電極と平板電極との間の電氣的な接続を確保する構造になっている（図 8 に同型の転極器の内部にある電極の写真を、図 9 に転極器内部の模式図を示す）。回転電極（図 10）は、アーチ型の導体（銅製）2 枚と絶縁体（ベークライト製）2 枚とが交互に並んで円筒を形作り、その上下を円盤型の絶縁体（ポリカーボネイト製）と鉄蓋で挟み込む構成となっている。アーチ型導体と接触子とが接する面には、接触抵抗を良くするために銀が盛られている。

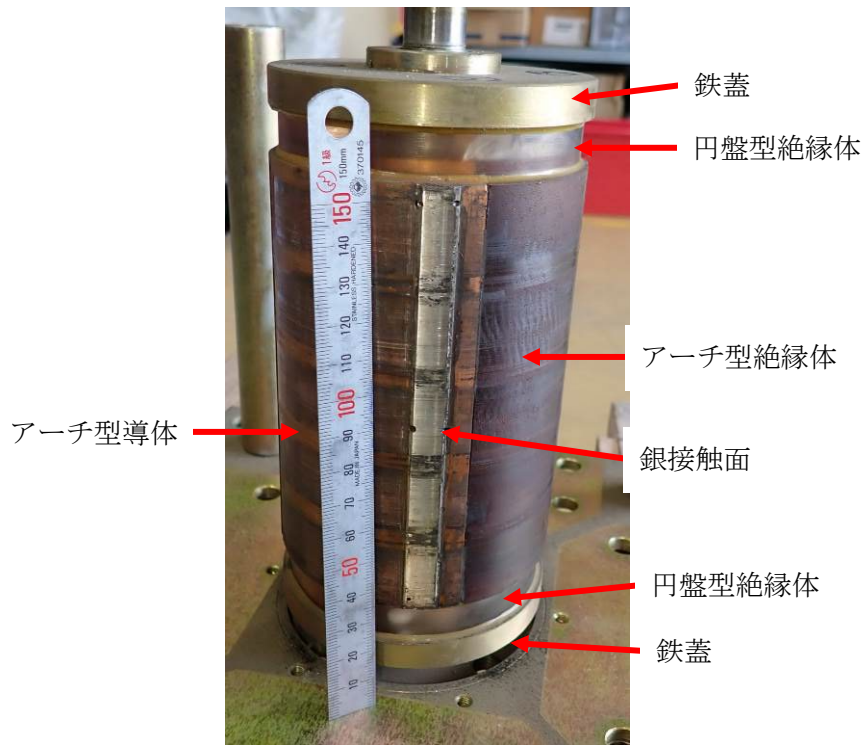
図 10 同型転極器の回転電極の写真

アーチ型導体が動いた原因は確定できないが、平常運転時を想定したシミュレーションから、アーチ型導体の熱膨張により円盤型絶縁体の特定の箇所に応力が集中することが分かった。当該転極器は 1980 年代より使用されており、通電と停止を繰り返すことで疲労によりその部分の強度が低下し、最終的に円盤型絶縁体が破損しアーチ型導体の位置が保持できなくなる可能性があることが示された。

今回と同様の構造を持つ回転電極を用いた直流電源用転極器については、通電と停止を繰り返すことによって円盤型絶縁体が破損に至る可能性があることが示された。ハドロン実験施設にて運用してきた同型の転極器 12 台については、同様な事象が発生するおそれがあり、特殊な構造のため点検等により耐用性を確認することも困難である。当該電源及び転極をさせずに使用する 1 台については転極器を撤去し、それ以外の 11 台については今回焼損したものとは異なる方式（電磁接触器型）の転極器へ入れ替える。

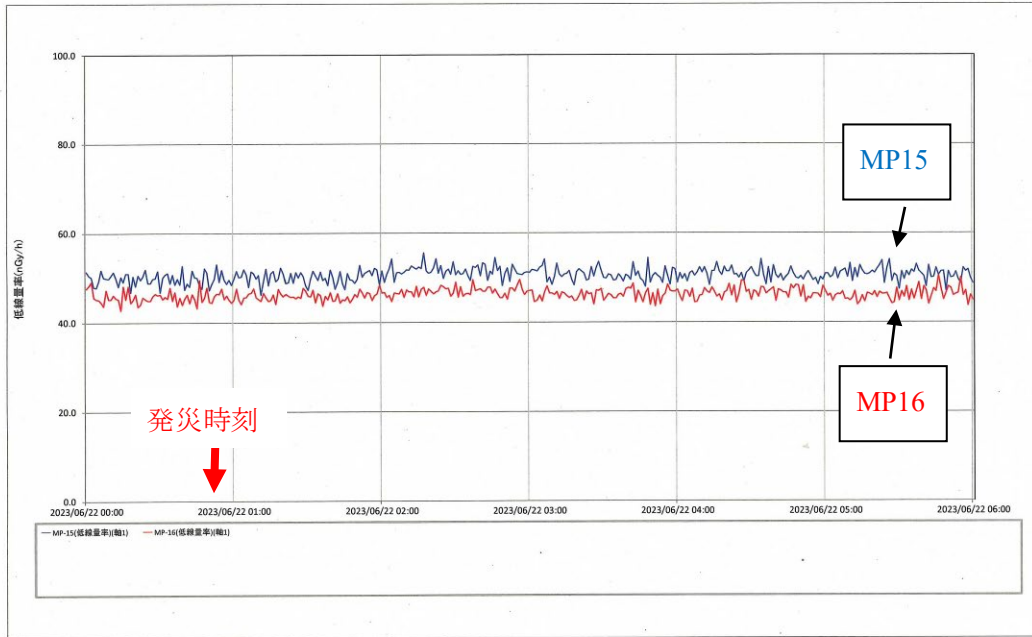
図 1 5 モニタリングポスト (図 1 の MP-15 と MP-16) の線量率の時系列グラフ

本事象に伴う放射性物質の漏えい、周辺環境への影響及び人的災害はなかった（図 1 5）。
