J-PARC リニアック棟における溶融痕の確認について

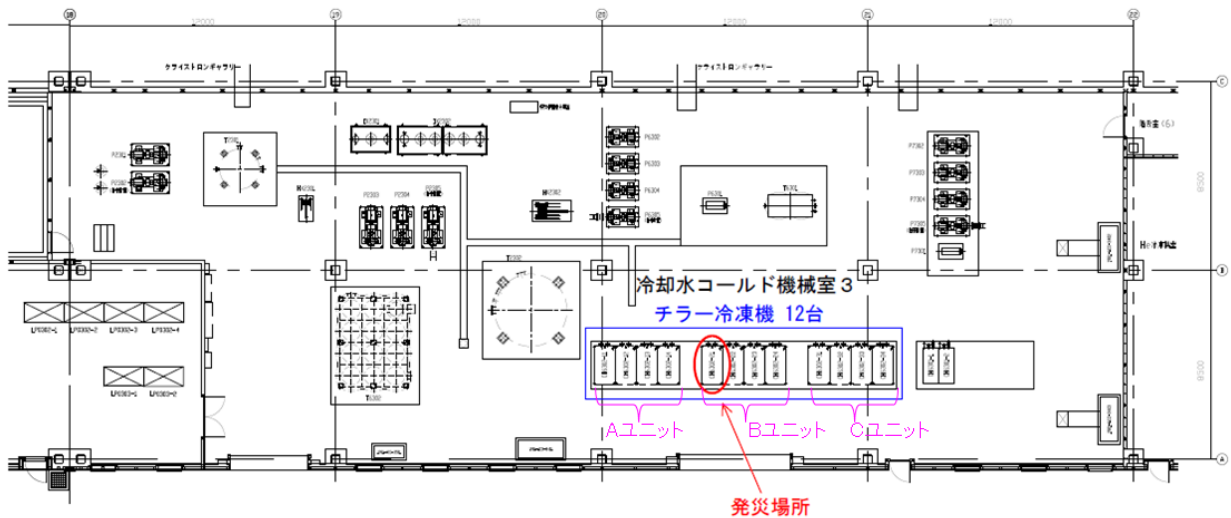
図3 冷却水コールド機械室3内のチラー冷凍機の設置位置

※1：12台のチラー冷凍機は、4台ずつの3ユニットで構成されている（図3に示すとおり、左側からAユニット、BユニットおよびCユニットと称する）。今回、溶融痕が発見されたのは、Bユニットの1台である。AおよびCユニットは平成22年度（2010年度）、Bユニットは平成30年度（2018年度）にそれぞれ冷却水コールド機械室3に設置されたものである。

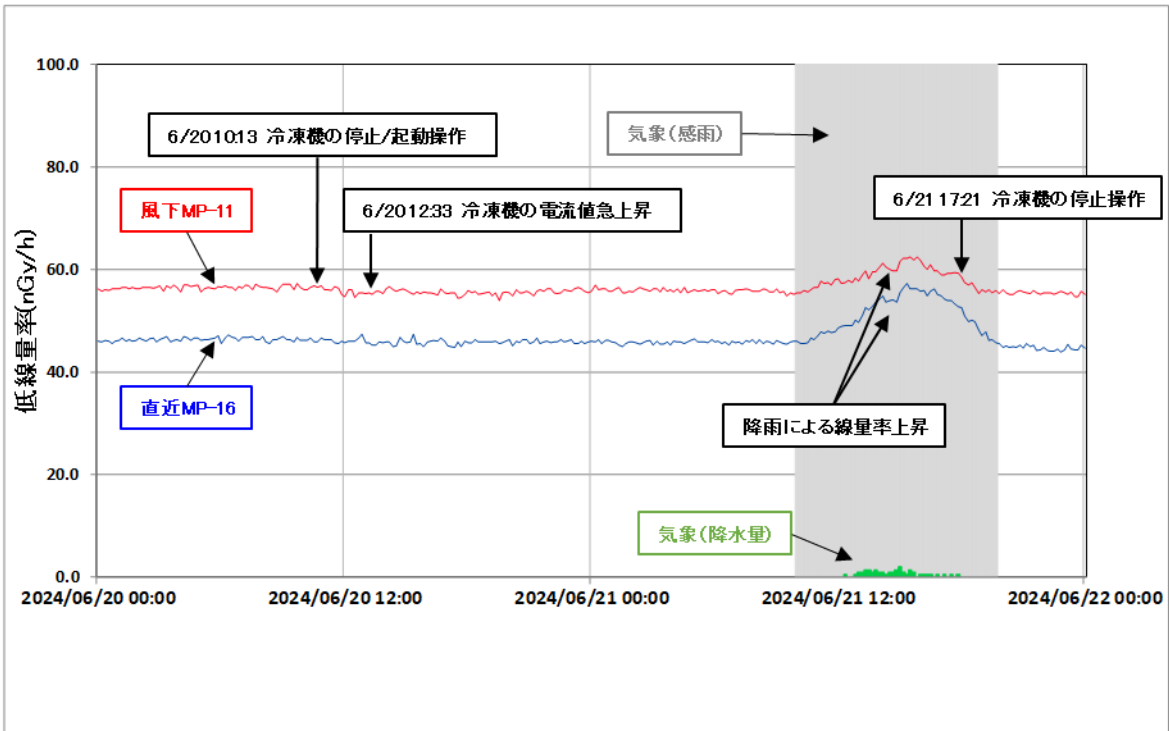
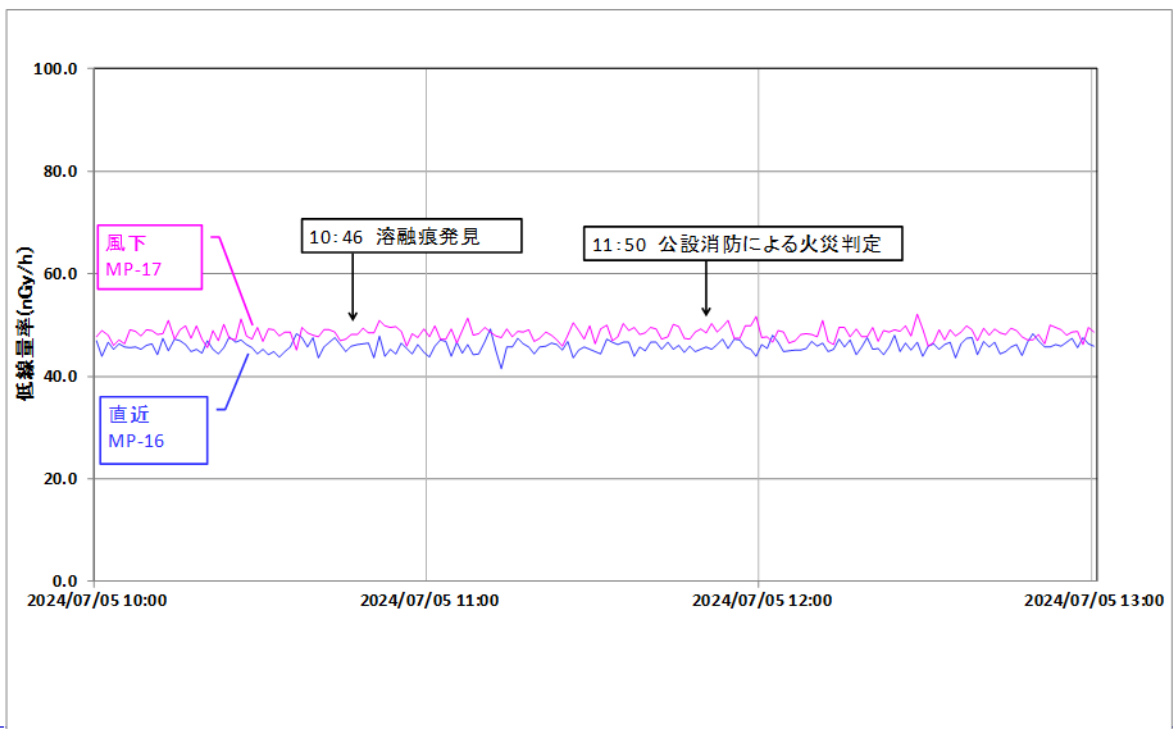
図17 モニタリングポスト (図1のMP-11、MP-16、MP-17) の線量率の時系列グラフ

本事象に伴う人的災害の発生及び周辺環境への影響はなく、モニタリングポストの指示値にも変動はなかった（図 17）。
