<b>MLF Experimental Report</b>	提出日 Date of Report 2017/8/31
課題番号 Project No. 2017A0043 実験課題名 Title of experiment Measurement of Internal Residual Stress of Structural Hollow Sections 実験責任者名 Name of principal investigator 寺田 慎平 所属 Affiliation 日鐵住金建材株式会社 富津研究所	装置責任者 Name of responsible person ステファヌス ハルヨ 装置名 Name of Instrument/(BL No.) 匠(BL19) 実施日 Date of Experiment 2017/5/30 ~ 2017/6/5

建築構造用鋼管(角形鋼管)として、製造方法の異なる、熱間成形材、後熱処理材、冷間成形材を用意した(表1)。

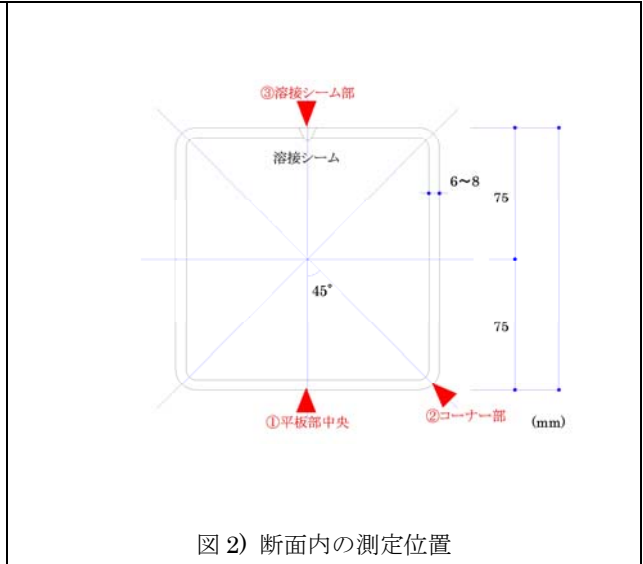
図 3) 板厚内の測定位置

それぞれの角形鋼管について、①平板中央部、②コーナー部、③溶接シーム部の3か所について、板厚方向に7点（試料 No.1,2,3）、または8点（試料 No.4）測定した。各部分について、無ひずみ材を用意した。
